Umsetzungsprojekt: Integrale Planung und Steuerung der nachhaltigen Modernisierung des Gebäudebestands und der Energieversorgung der Evangelischen Stiftung Neuerkerode

Bericht Modernisierung der "Villa Luise"

Datenstand: 13.02.2012

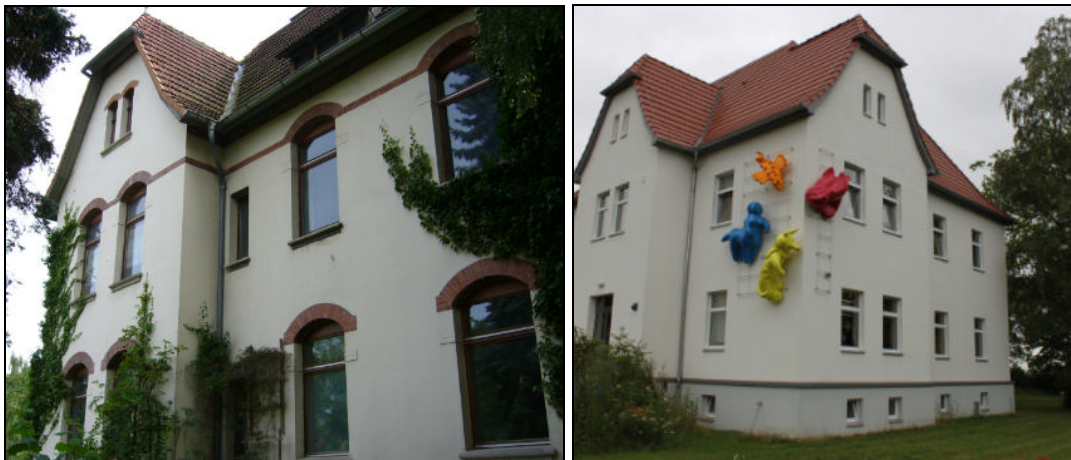
Abbildung 1 Wohnhaus I wird zu Villa Luise

Nach dem Umbau dient der Keller weiterhin als Lager für die Kunstgegenstände und zusätzlich zur Unterbringung eines Ofens zum Brennen von Töpferwaren.

Das Erdgeschoss besteht aus einem großen Ausstellungsraum und zwei Kunstwerkstätten. Das Obergeschoss weist einen zentral gelegenen Gruppenraum, sanitäre Einrichtungen und weitere Räume auf. Erdgeschoss und Obergeschoss sind beheizt.

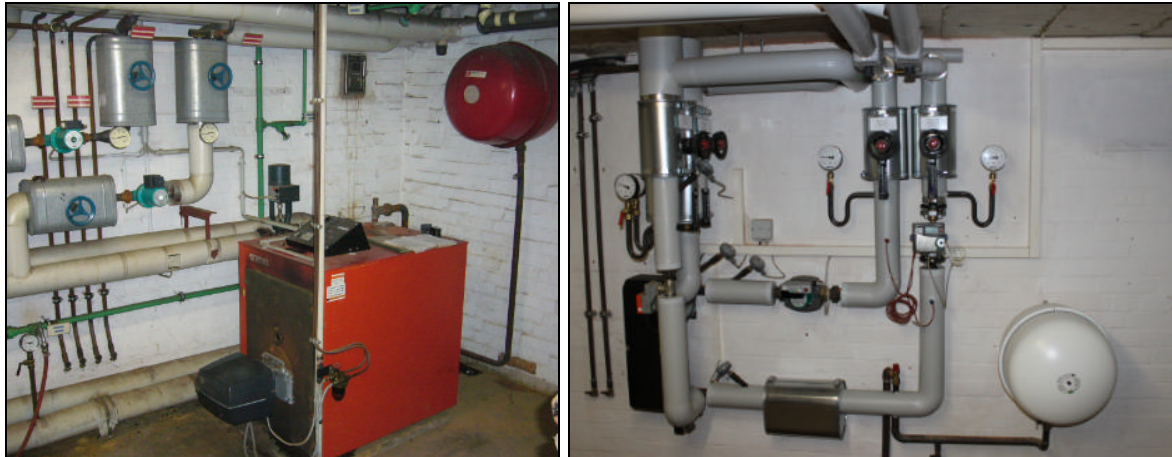
Abbildung 2 Kessel wird ersetzt durch Übergabestation

Seit der Außerbetriebnahme des Ölkessels wird das Gebäude über einen neu verlegten Nahwärmeanschluss vom Nachbargebäude Emmaus versorgt. Der Hausanschlussraum der Nahwärmeversorgung befindet sich im Keller. Die Nahwärmeleitung wird an der süd-östlichen Seite in das Haus eingeführt. Zwei elektrische Durchlaufwasserheizer erzeugen Trinkwarmwasser in den einzelnen Etagen.

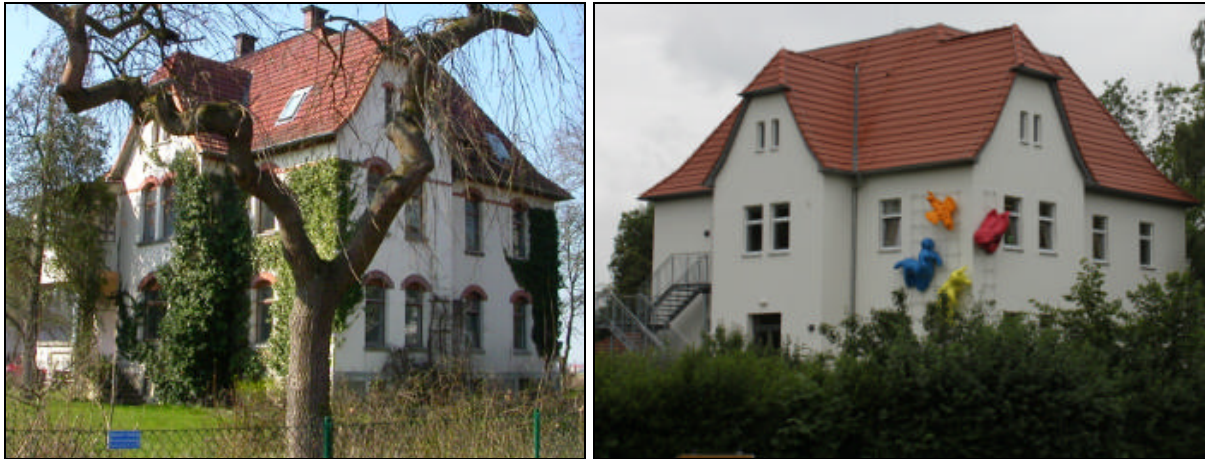
Abbildung 4 Wohnhaus I und Villa Luise

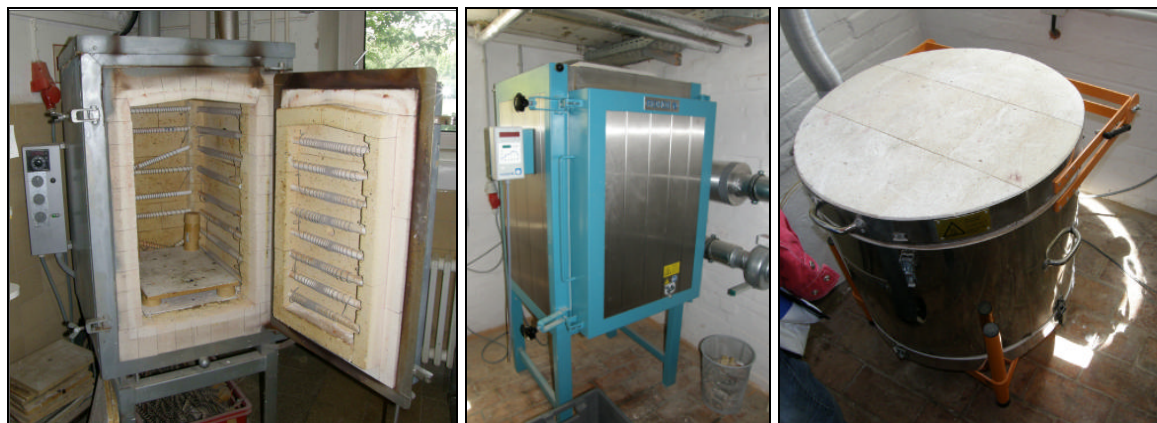
Abbildung 5 - Alter Brennofen (Zoar) und neue Brennöfen (Villa Luise)

Es gibt keine genauen Messwerte für den Lastverlauf der Brennöfen. Da in Haus Zoar ein vergleichbarer Ofen gestanden hat, werden die Lastverläufe des alten Brennofens auf die Funktion der neuen Öfen übertragen.

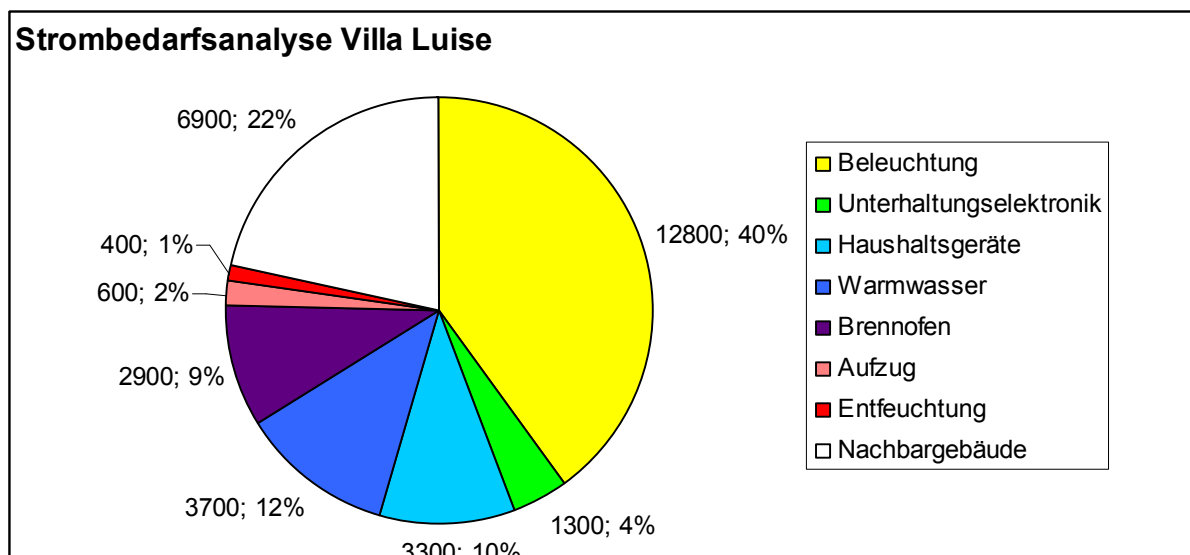
Das Objekt benötigt rechnerisch eine Strommenge von 25 MWh/a plus knapp 7 MWh/a für die benachbarten Garagen. Eine Aufschlüsselung zeigt Abbildung 6.

Abbildung 6 Strombedarfsanalyse Villa Luise

Vom Mai 2010 bis zum Mai 2011 wurde eine Energiemenge am Stromzähler der Villa Luise von 37 MWh abgelesen. Unter Anbetracht der notwendigen Schätzungen für die Betriebszeiten und Standby-Verluste ist eine Abweichung von ca. 13% hinreichend.

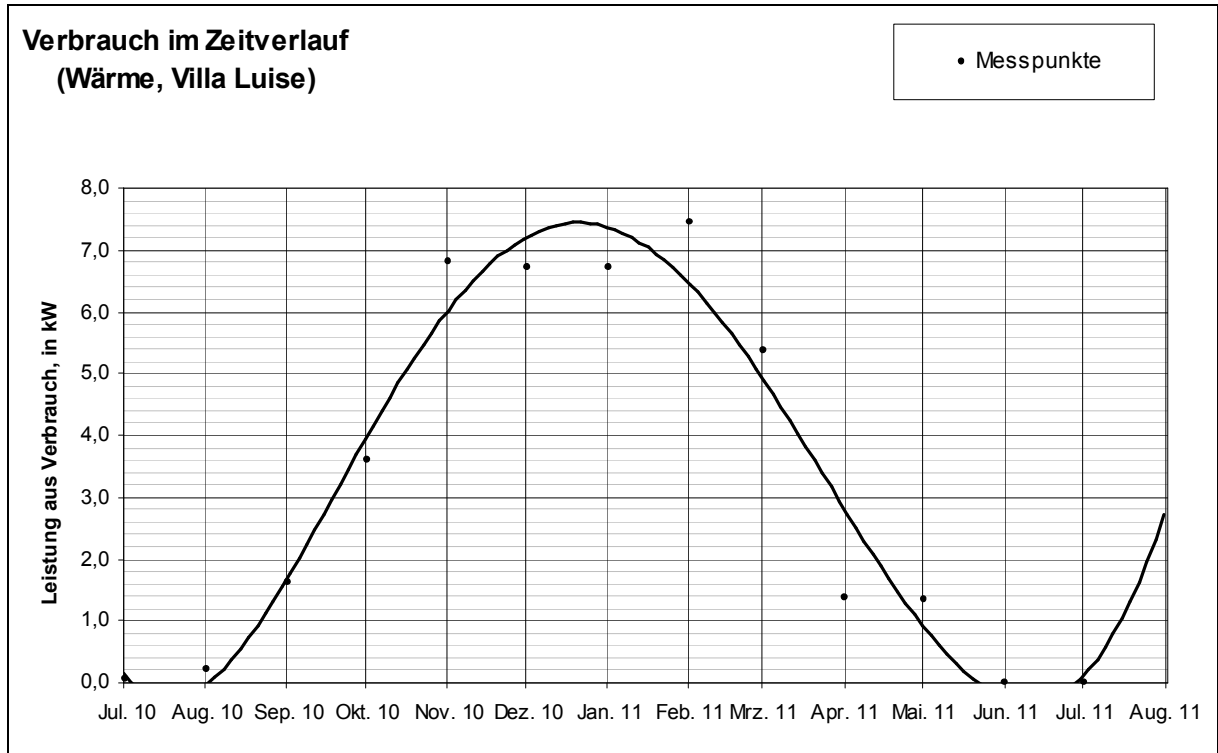
Den Wärmeverbrauch des Gebäudes im Jahresgang des ersten Jahres nach Modernisierung und Umbau zeigt Abbildung 7.

Abbildung 7 Wärmeverbrauch im Jahresgang

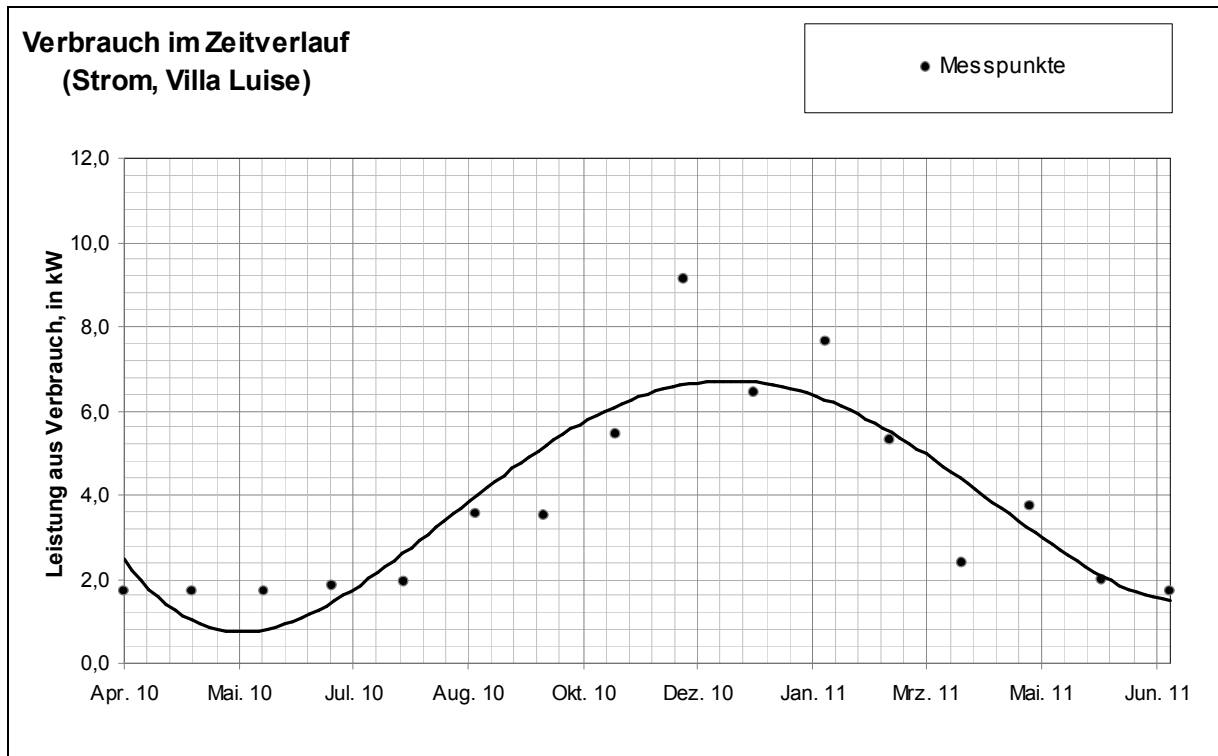
Der Energieverbrauchskennwert für Strom des Gebäudes (ohne Garagen) beträgt 57 kWh/(m²a). Hier sind noch Einsparbemühungen in Zukunft angebracht. Eine Verminderung auf 40 kWh/(m²a) wäre wünschenswert.

Abbildung 9 Stromverbrauch im Jahresgang

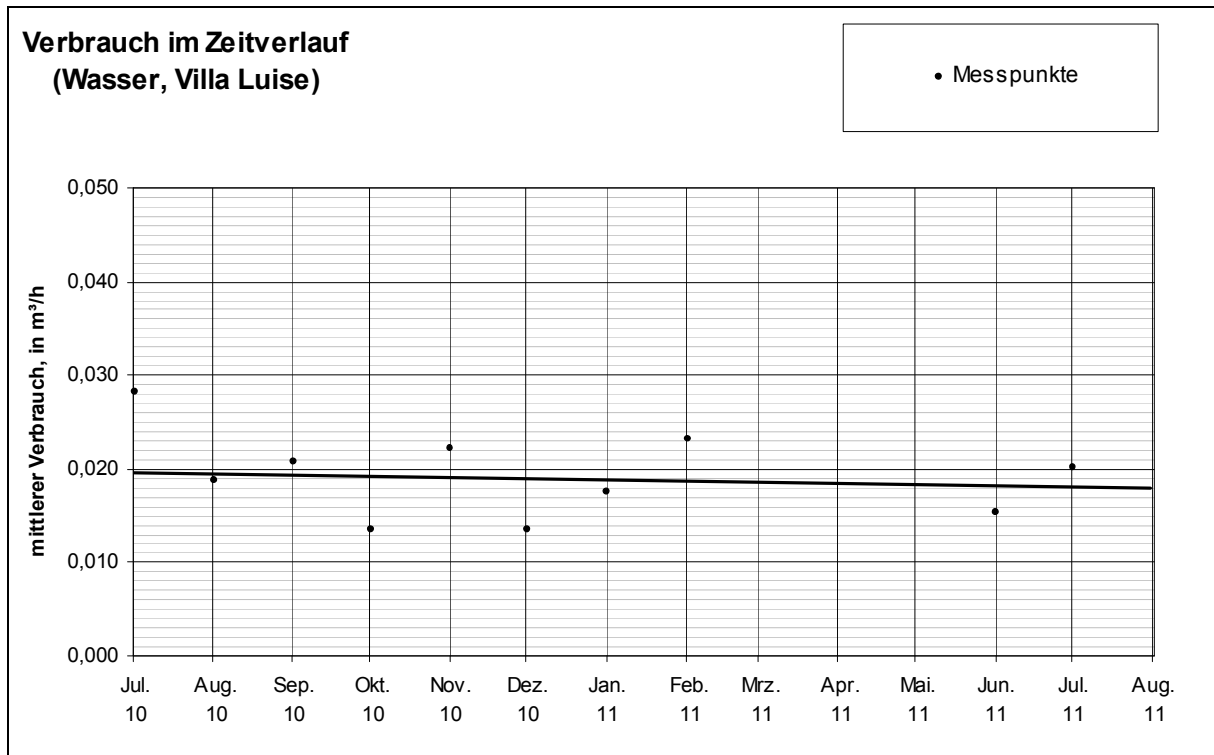
Der Wasserverbrauch beträgt ca. 171 m³ im Jahr. Das sind etwa 21 l/d je Person bei 200 Arbeitstagen. Dieser Wert ist als gering einzustufen, wenn man davon ausgeht, dass die Bewohner 8 Stunden täglich dort arbeiten.

Abbildung 11 Wasserverbrauch im Jahresgang

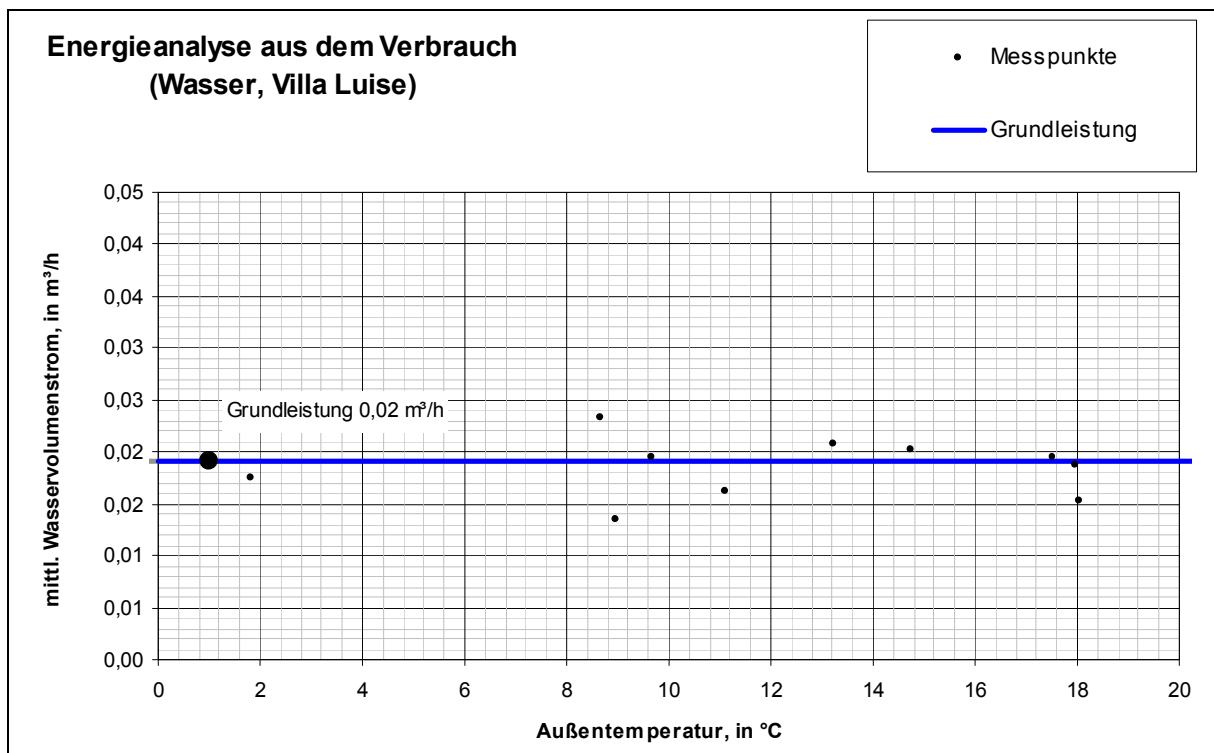
Abbildung 12 EAV für Wasser

Die Tendenz des Verbrauchs ist leicht fallend. Dies wird – kurz nach einer Bauphase – nicht weiter interpretiert. Es können Effekte wirken (Gartenbewässerung nach Bepflanzung, Reinigung usw.), die langfristig nicht wirksam sind.
