Umsetzungsprojekt: Integrale Planung und Steuerung der nachhaltigen Modernisierung des Gebäudebestands und der Energieversorgung der Evangelischen Stiftung Neuerkerode

Bericht

Bau- und Modernisierungsprojekte 2008 – 2013

Datenstand: 04.03.2014

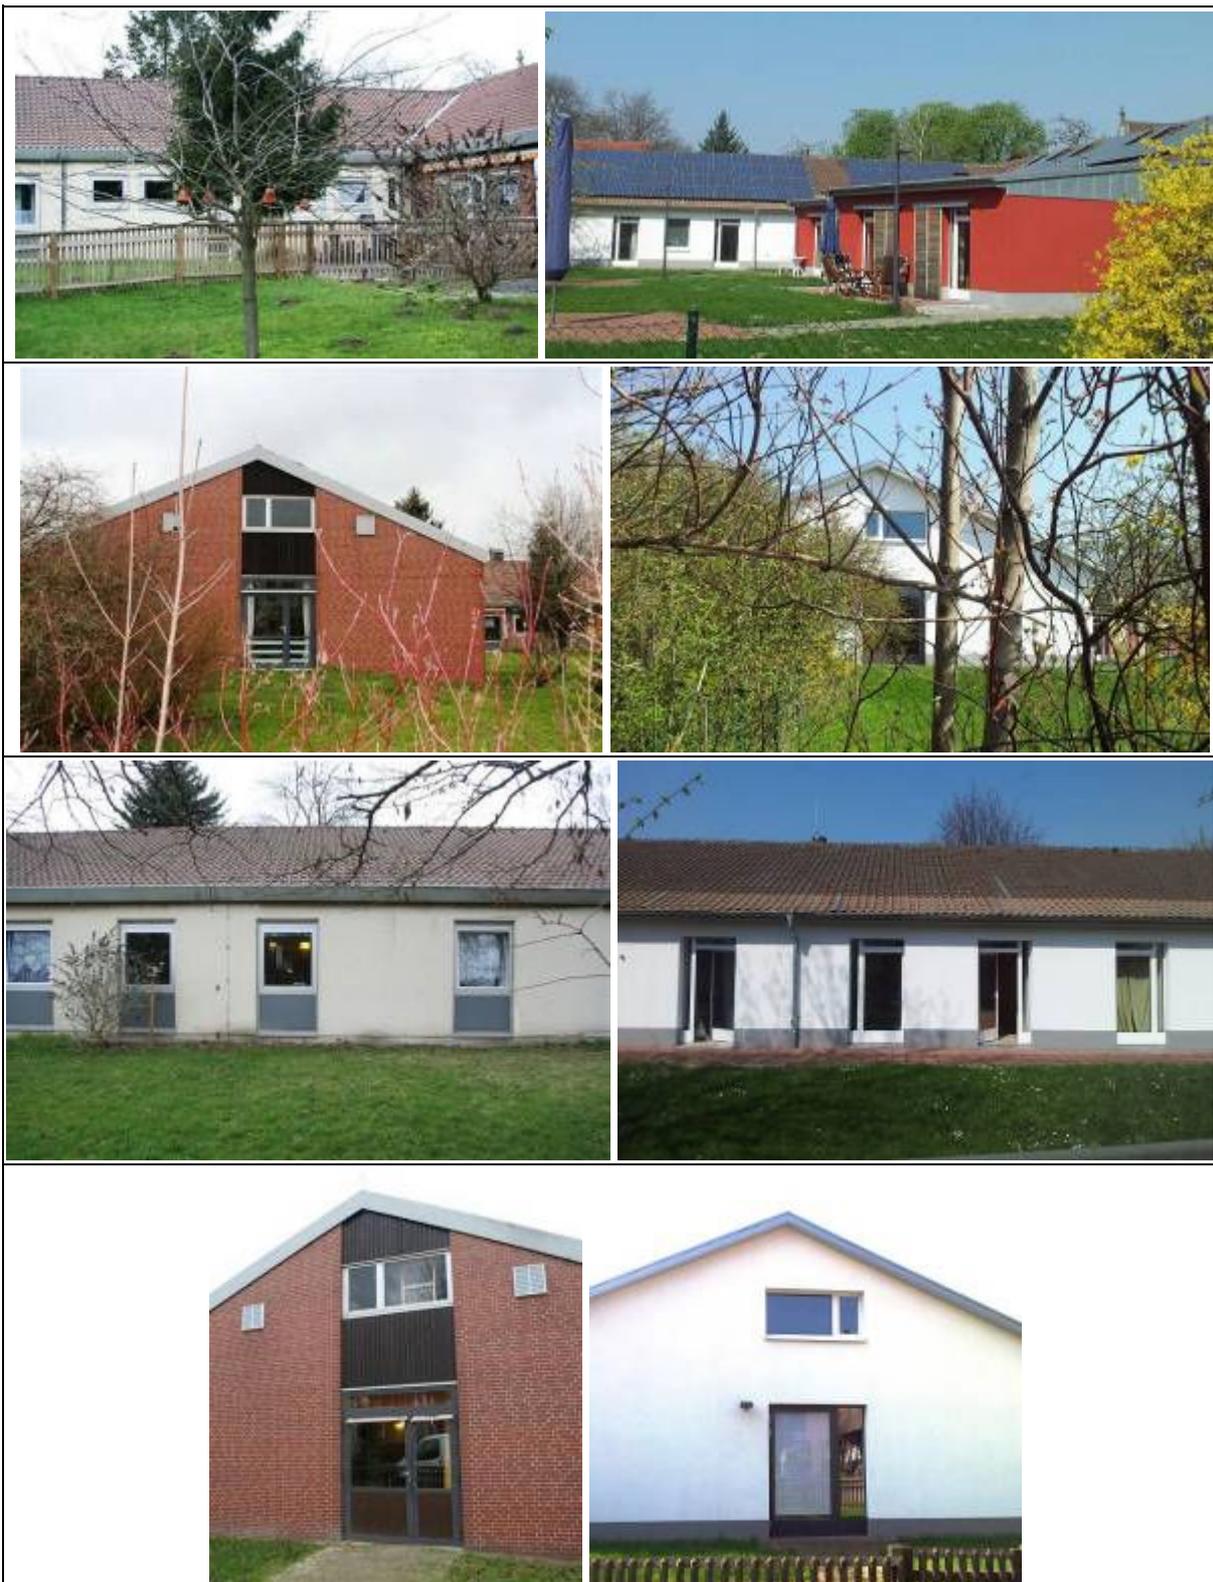
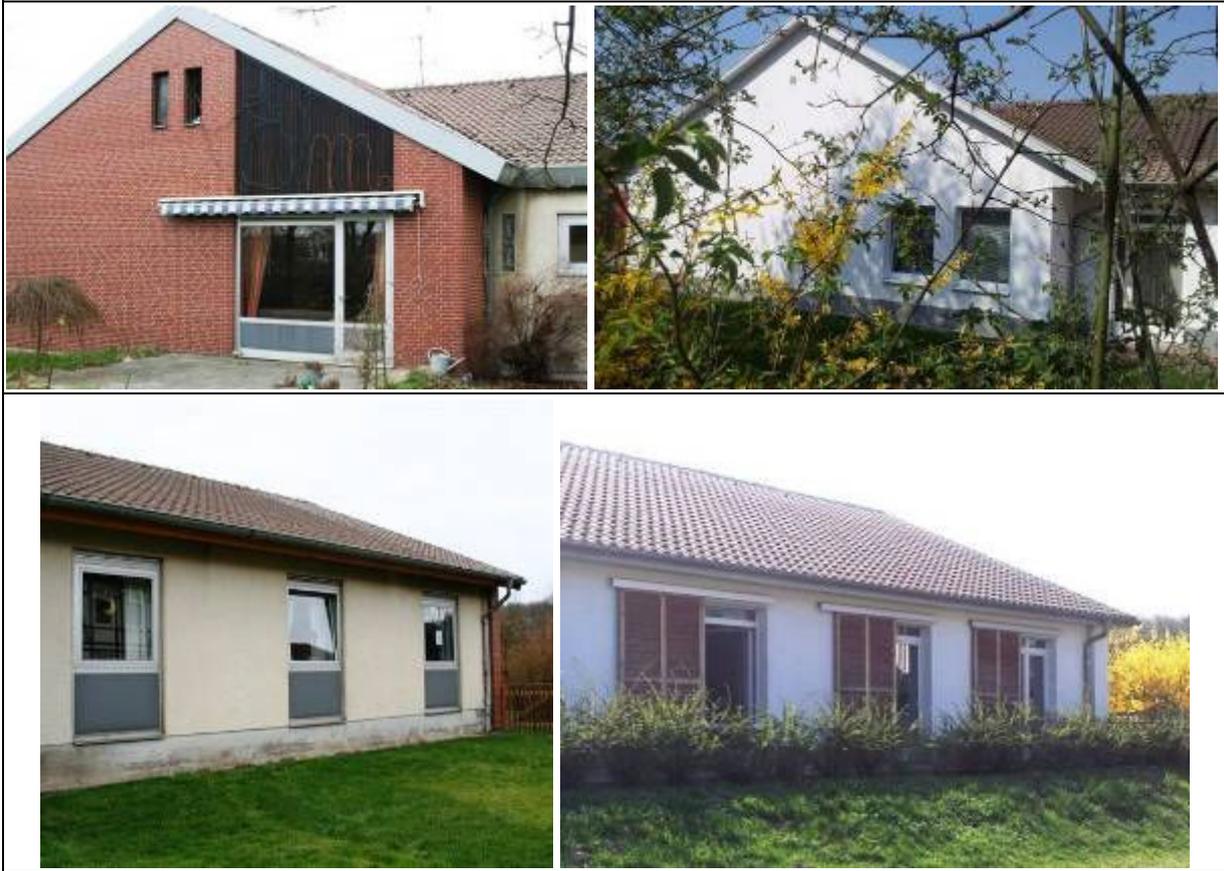
Bild 1 Vollmodernisierung mit Anbau des Gebäudes Elm

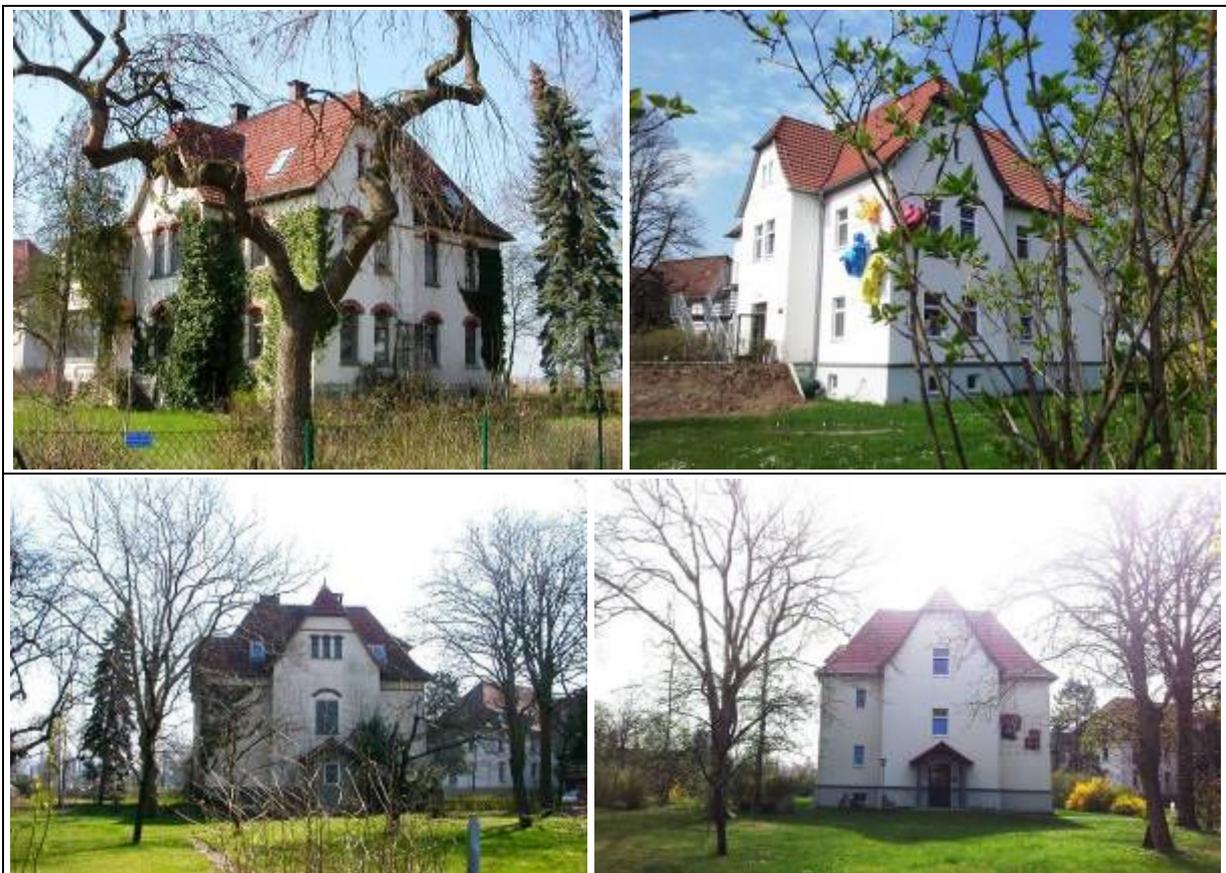
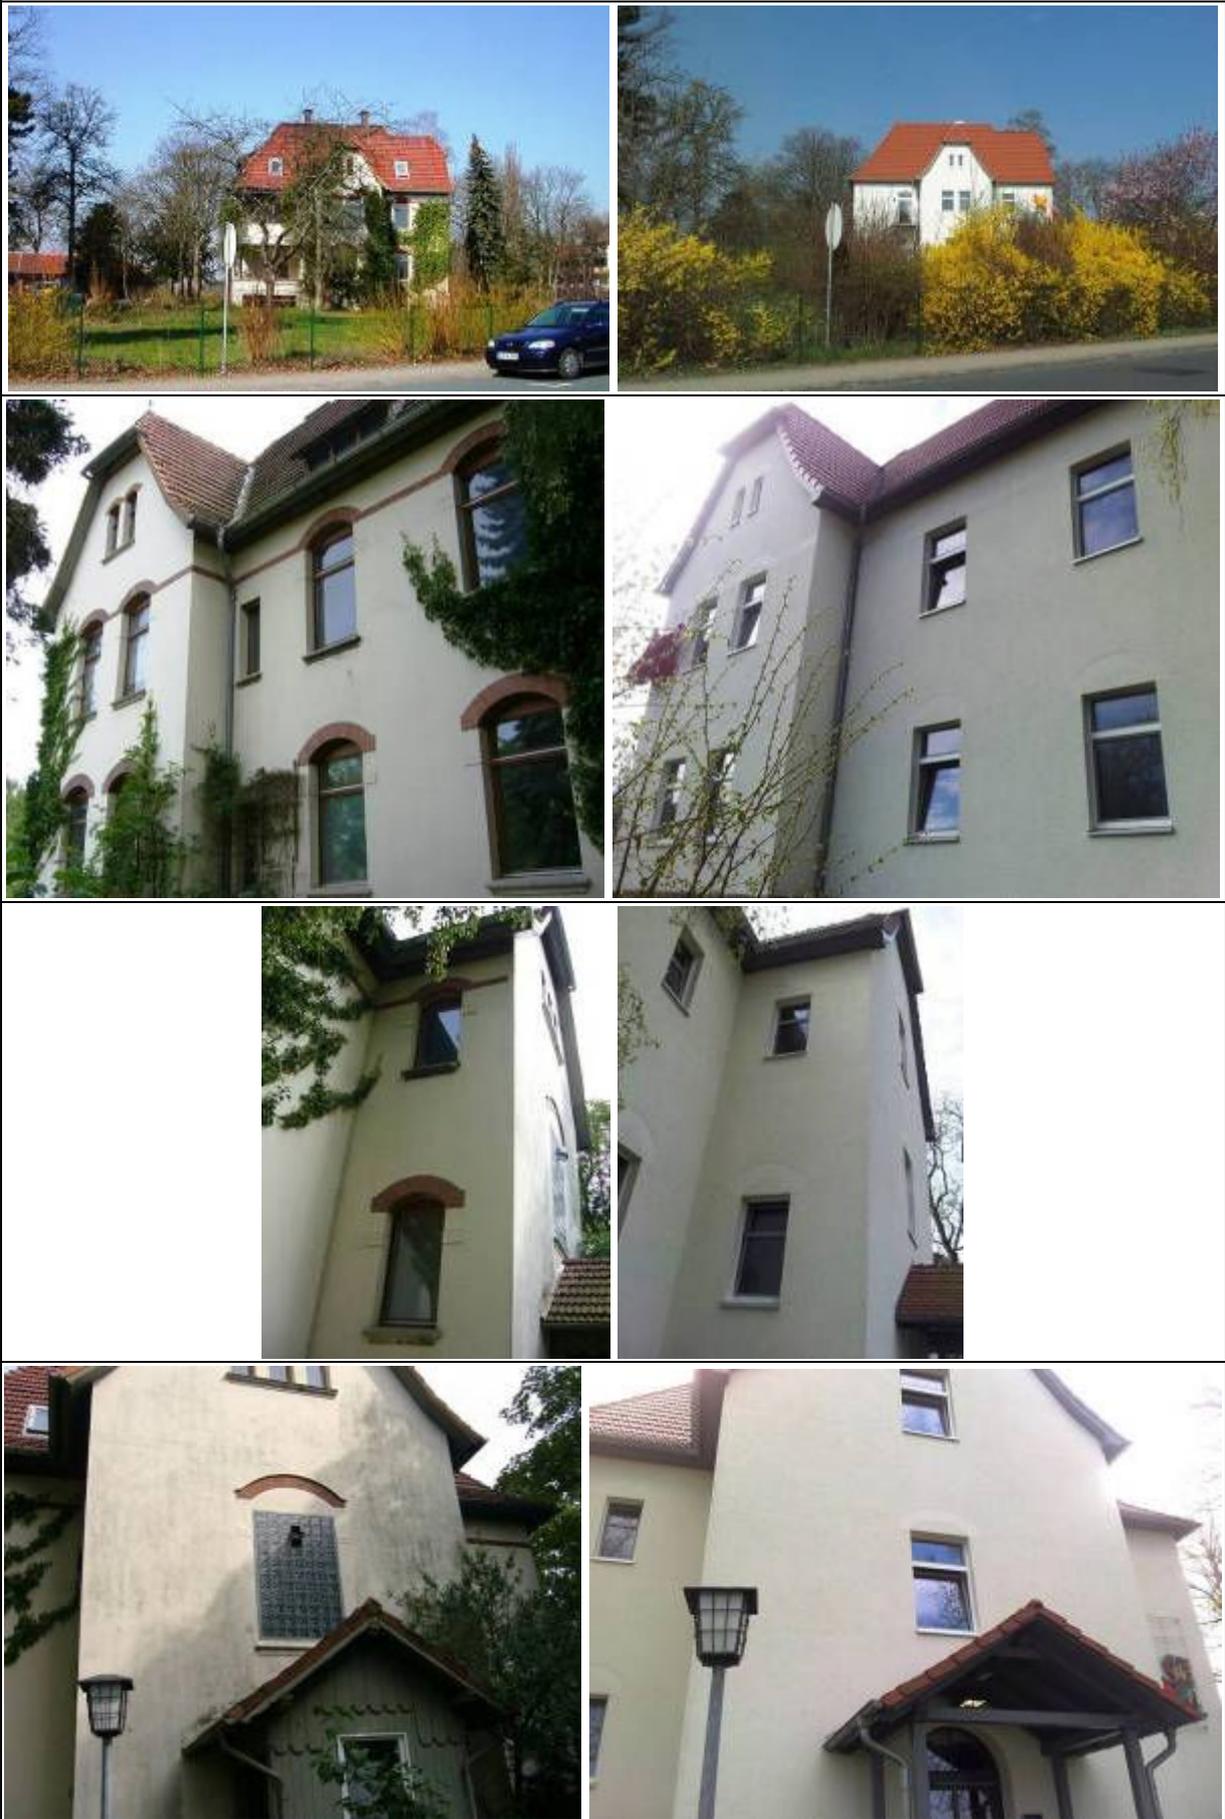
Bild 9 Vollmodernisierung mit Umbau der Villa Luise

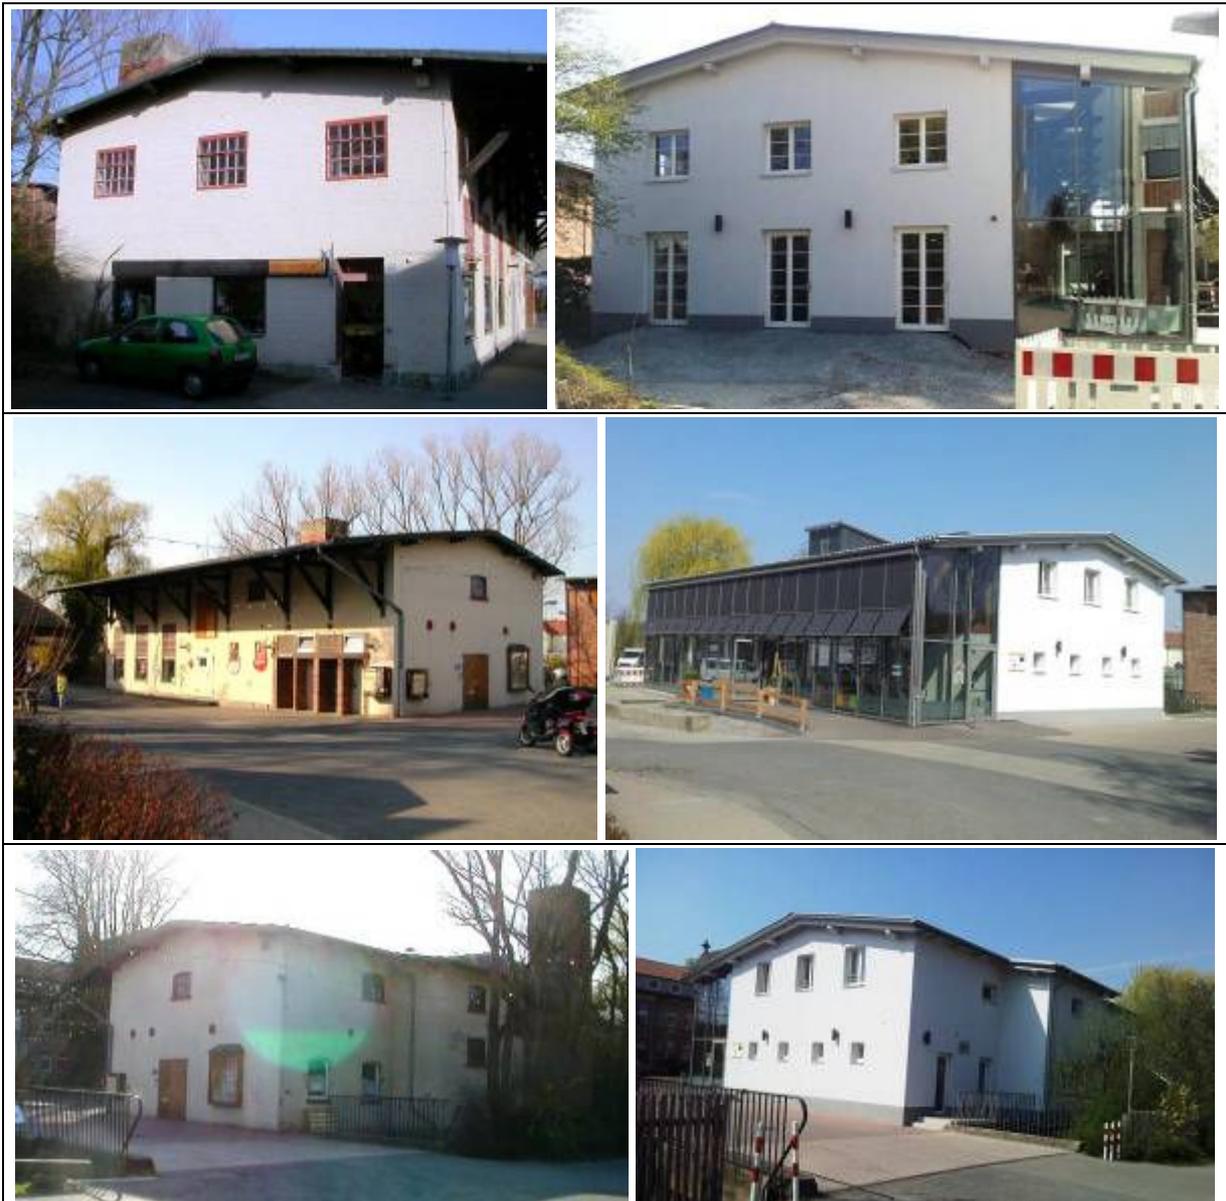
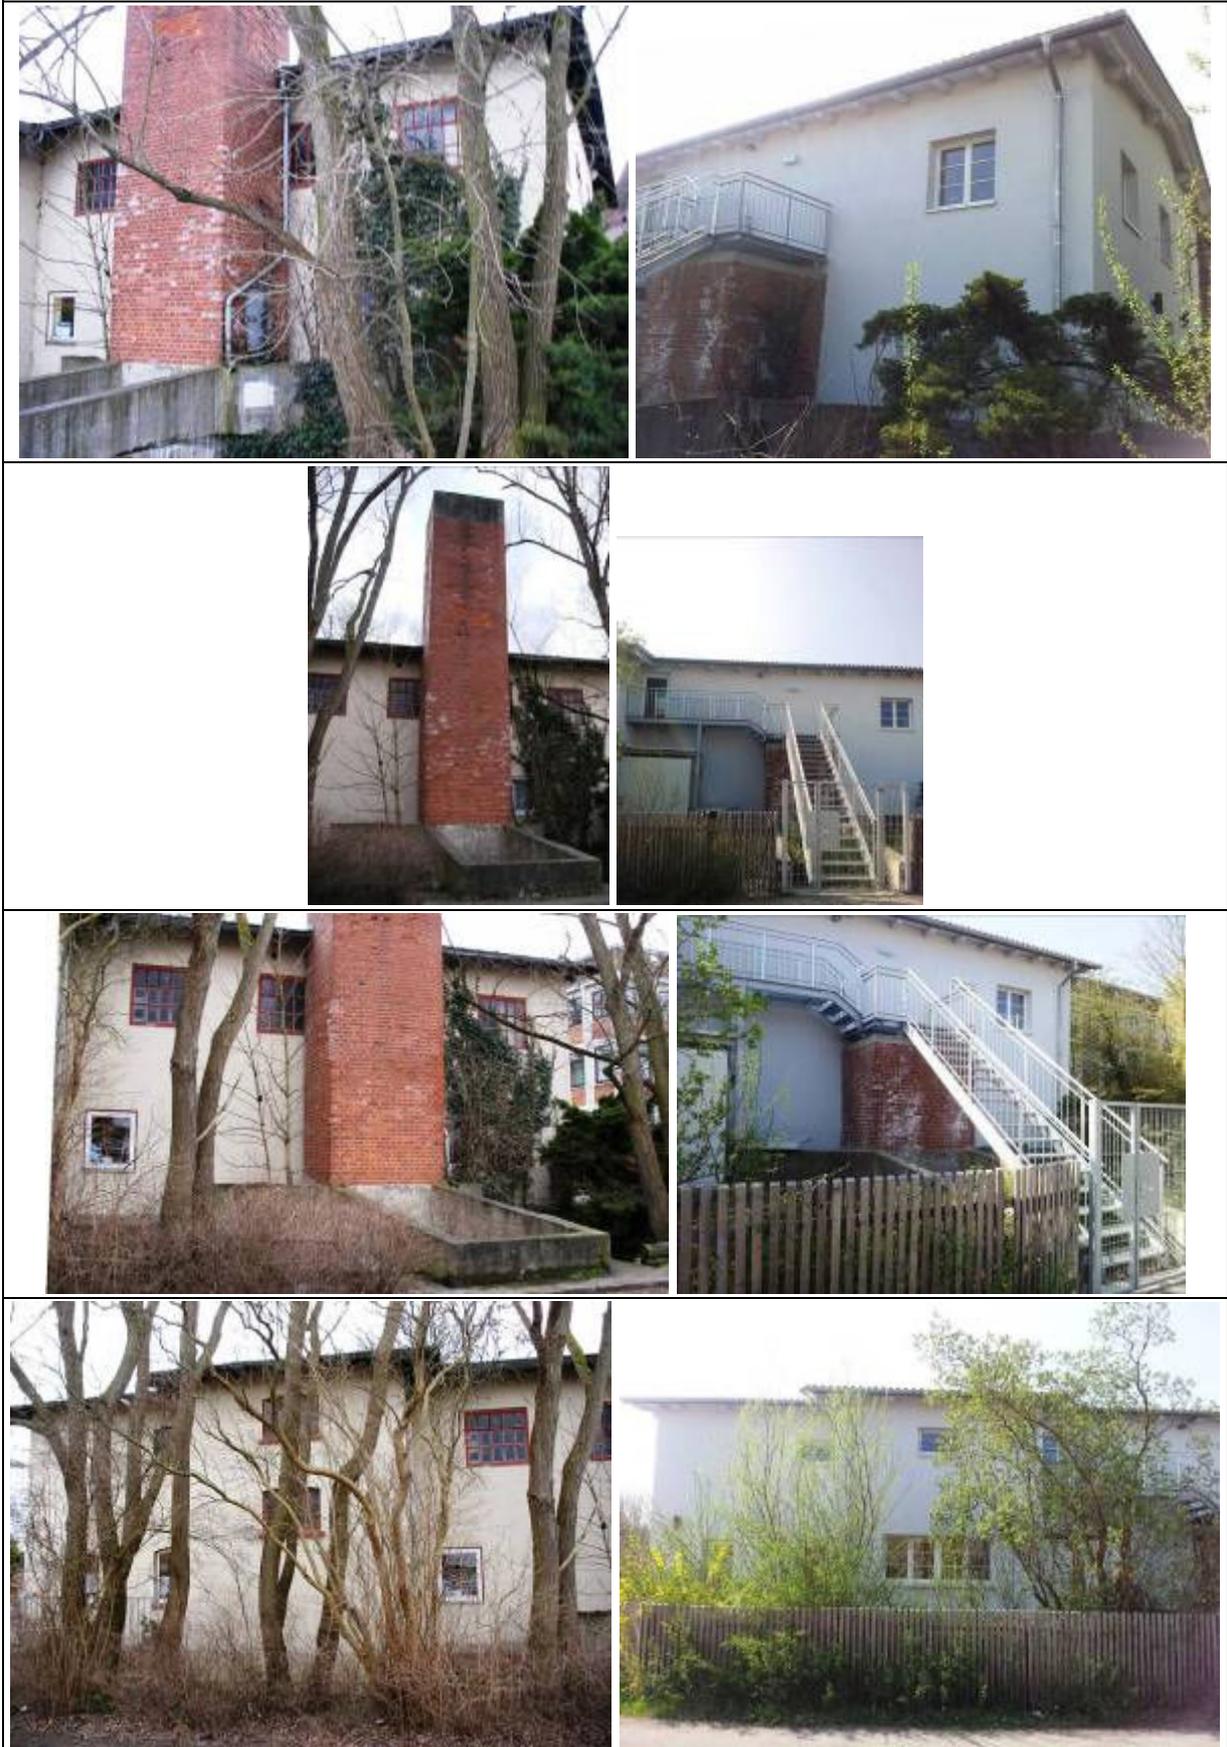
Bild 12 Vollmodernisierung mit Umbau des Dorfgemeinschaftshauses

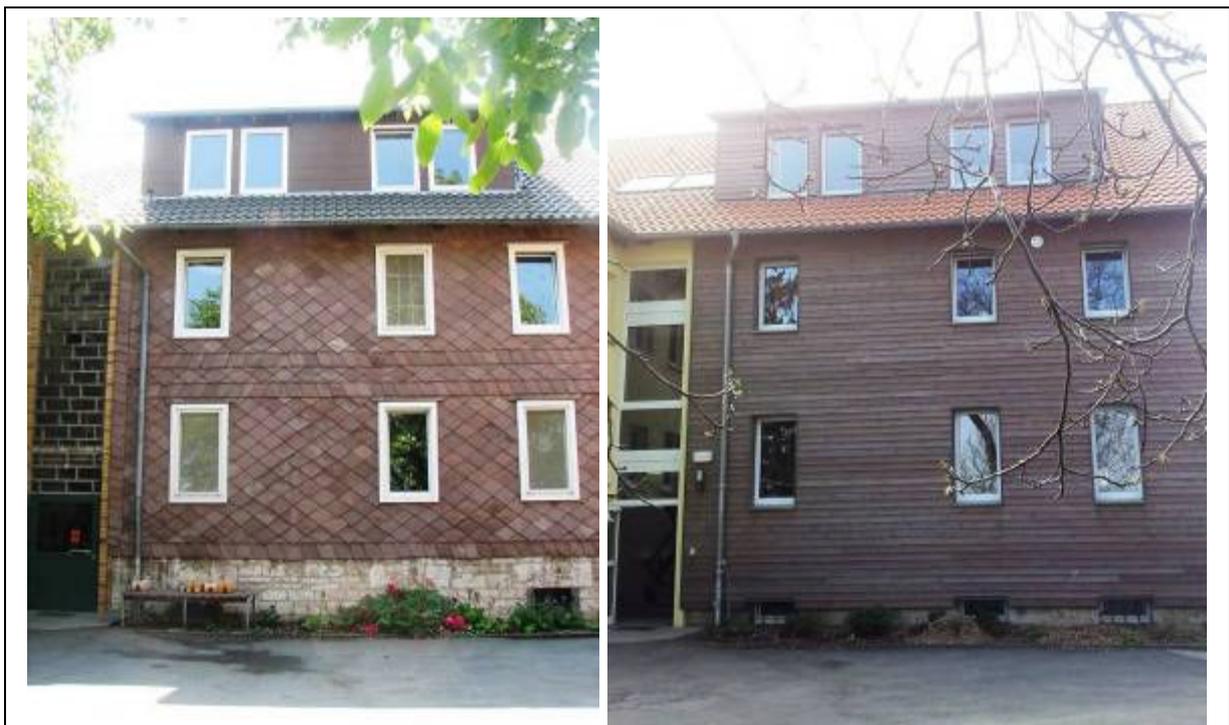
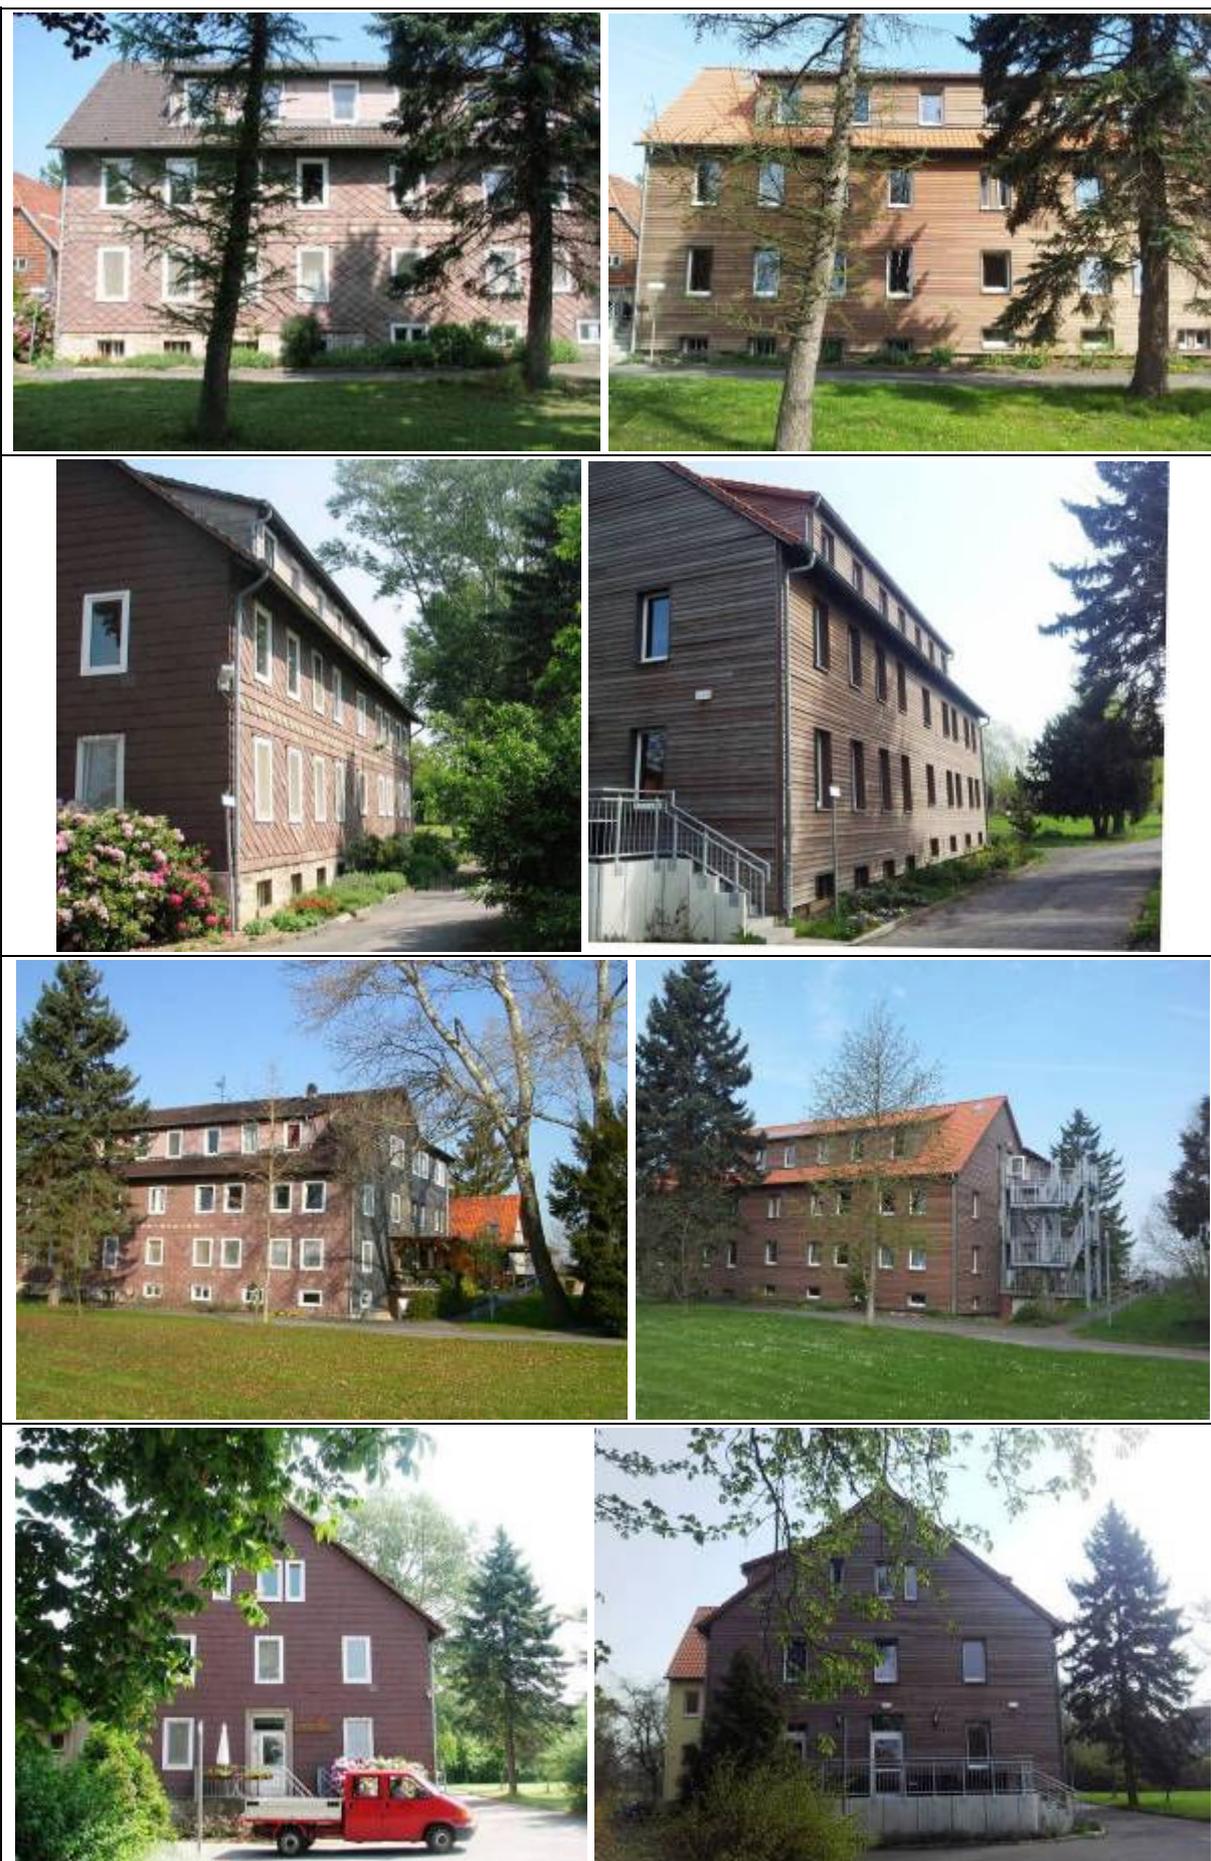
Bild 14 Teilmodernisierung Wabehaus

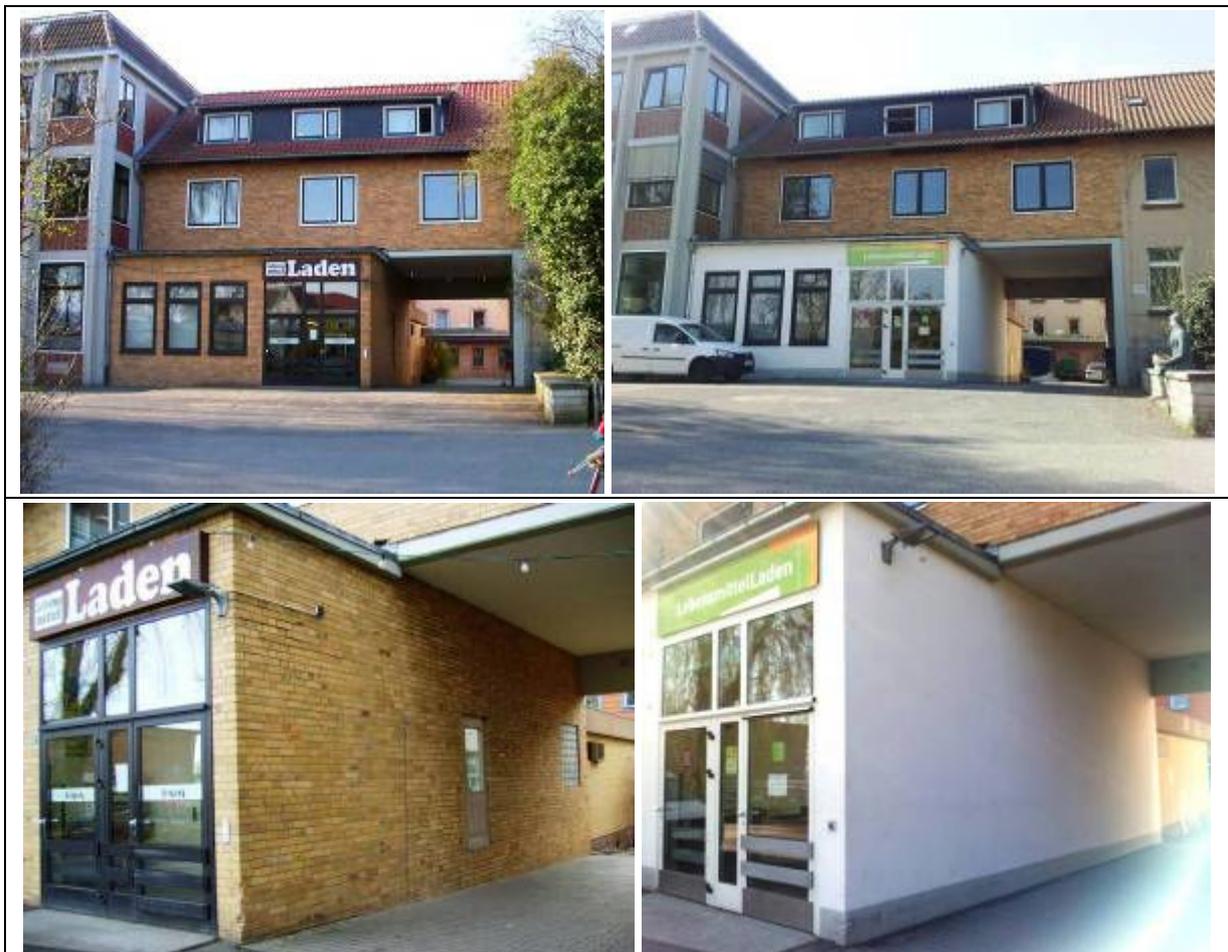
Bild 23 Fassadensanierung des Lebensmittelladens

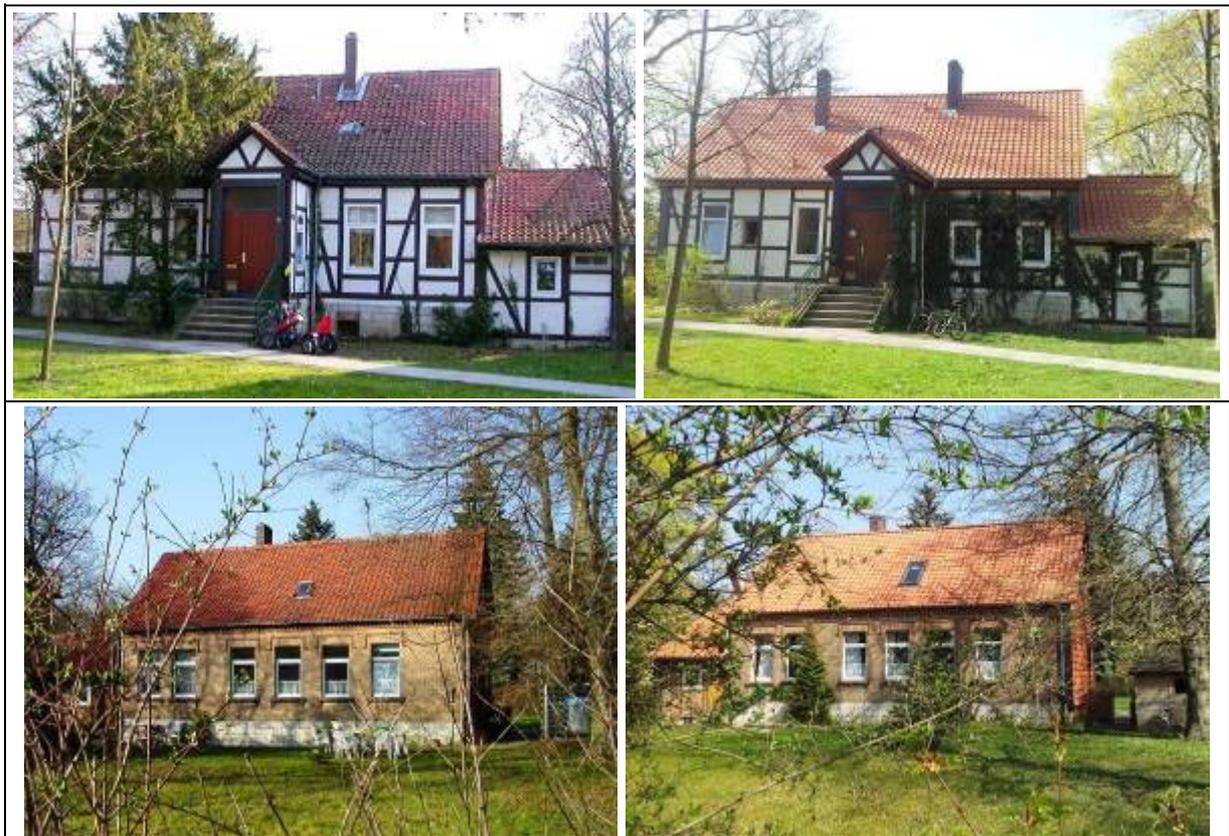
Im Pfarrhaus erfolgte die Neueindeckung ohne Dämmung und Dampfsperre, da das Dach nur den unbeheizten Bereich begrenzt.

Bild 25 Dachsanierung Bethanien und Pfarrhaus

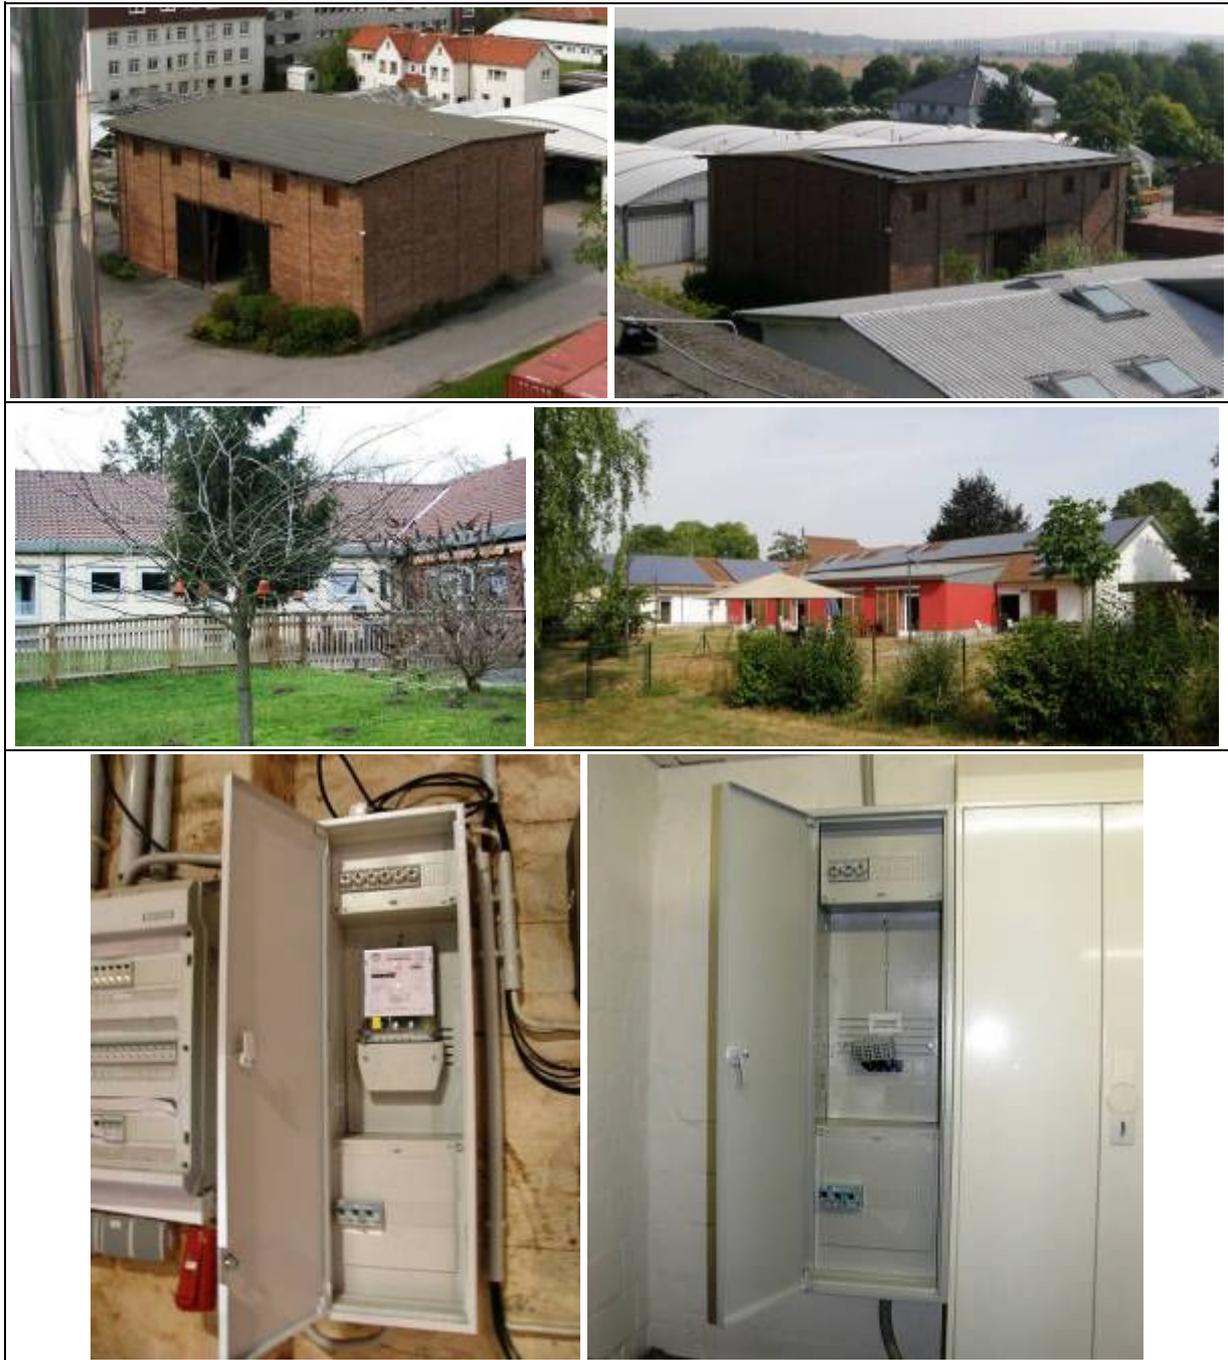
Bild 29 Photovoltaikanlagen auf der Scheune und auf Elm

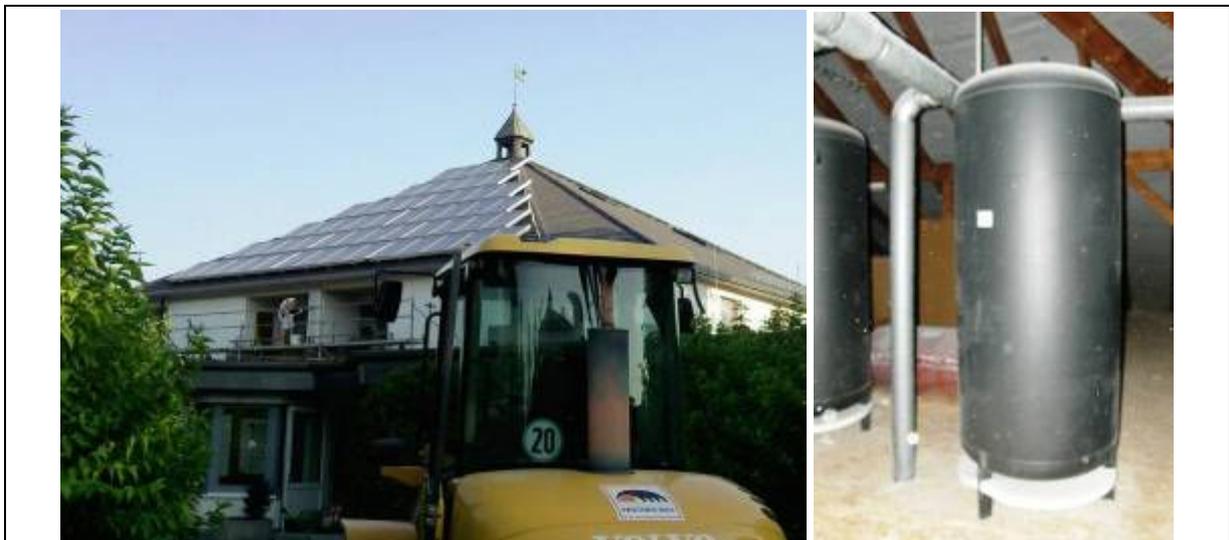
Bild 31 Solarthermieranlagen auf dem Lindenplatz und Wabehaus

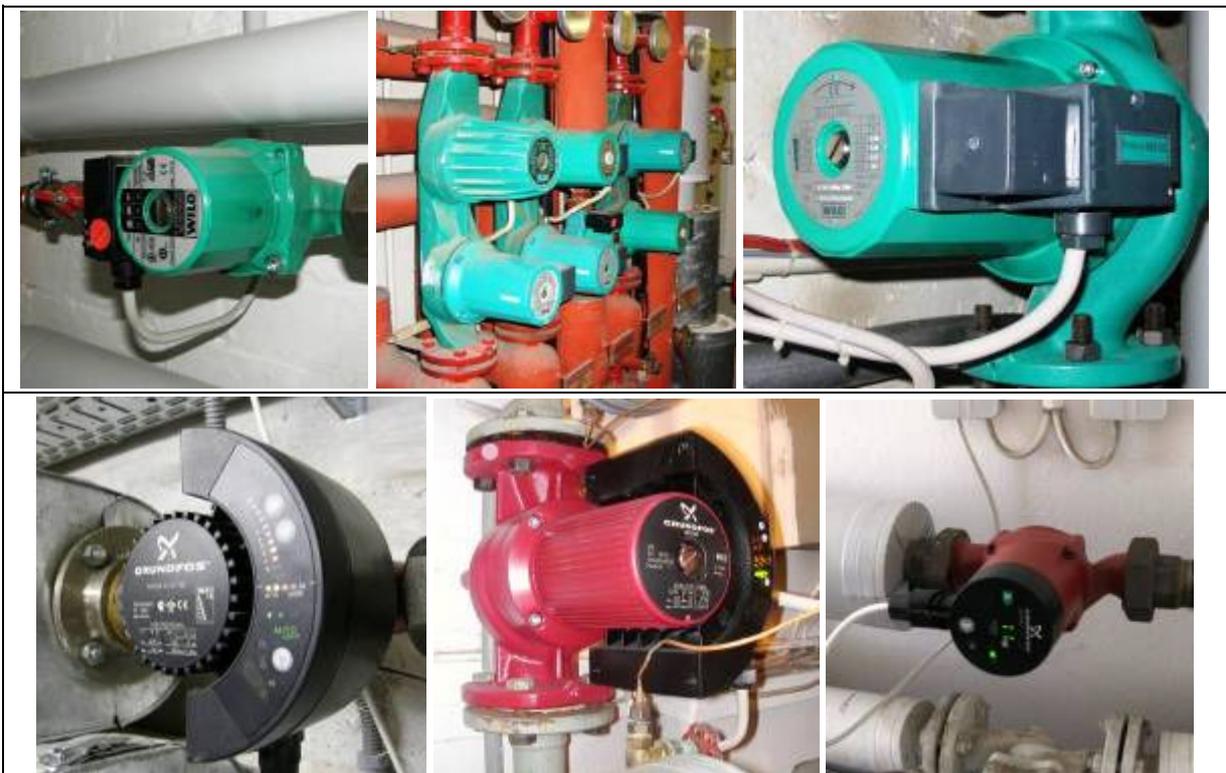
Bild 33 alte und neue Pumpen in den Unterstationen

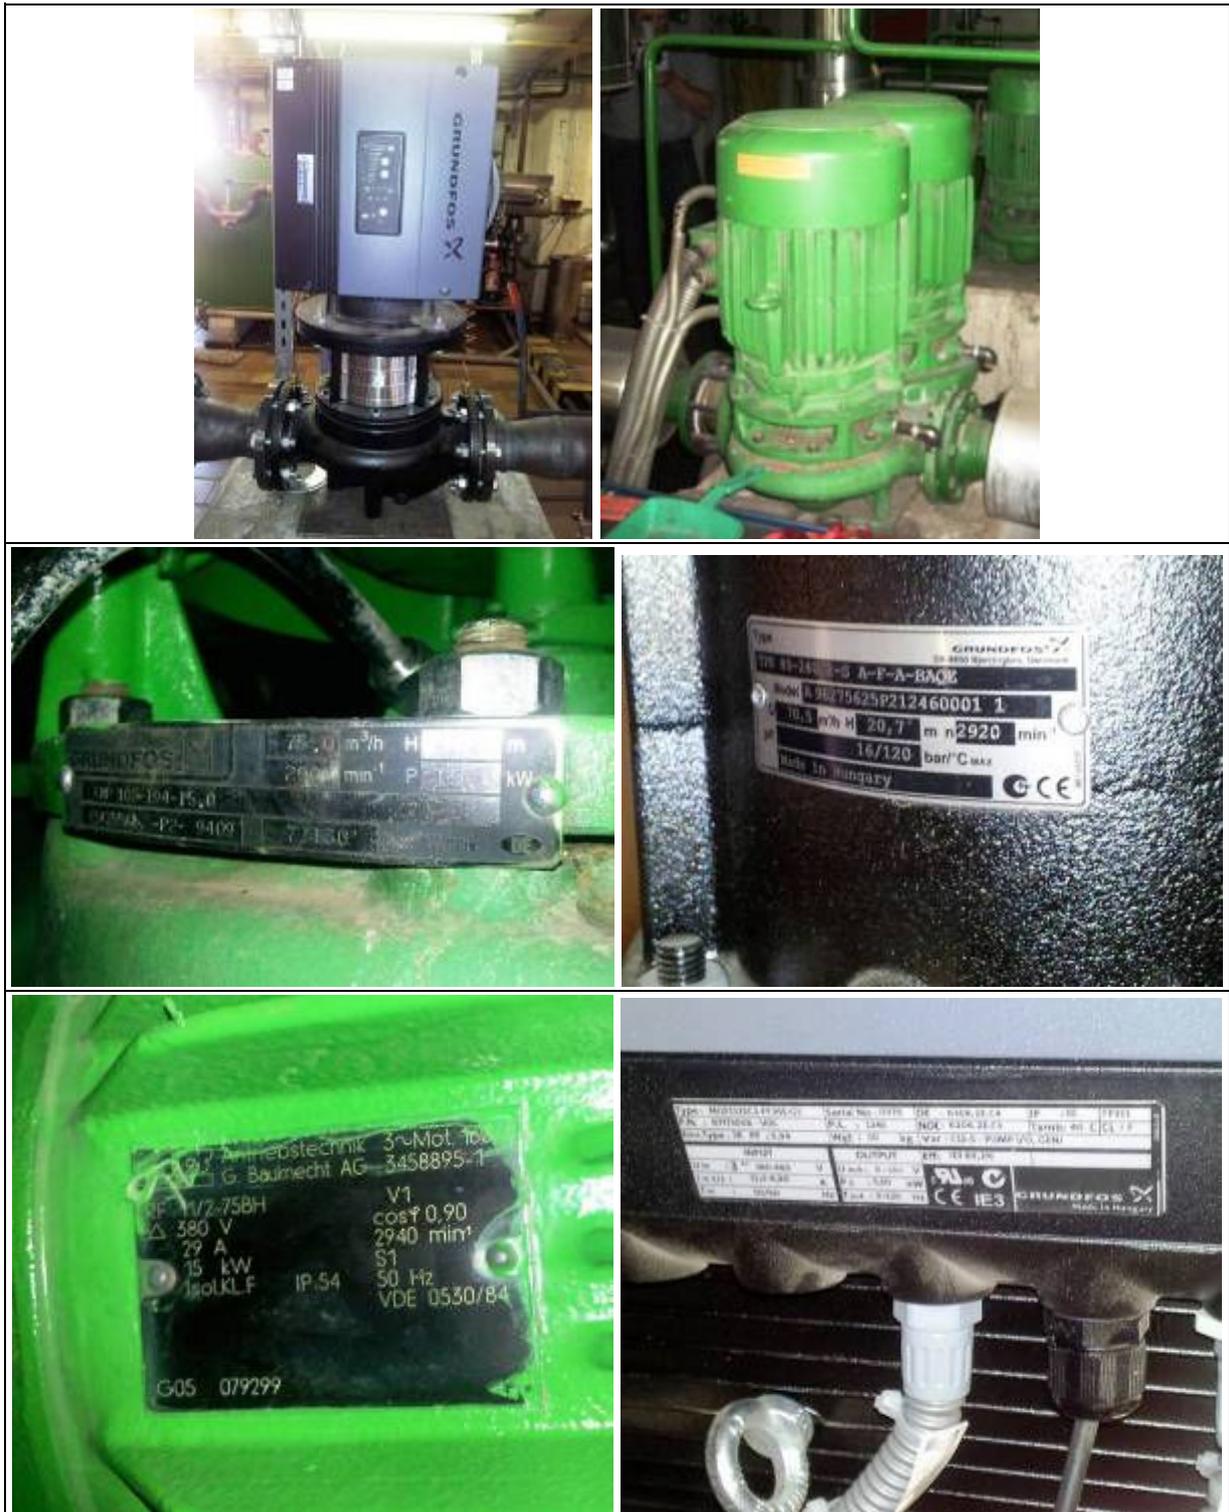
Bild 34 alte und neue Pumpen im Kesselhaus
