Umsetzungsprojekt: Integrale Planung und Steuerung der nachhaltigen Modernisierung des Gebäudebestands und der Energieversorgung der Evangelischen Stiftung Neuerkerode

Bericht

Bau- und Modernisierungsprojekte 2008 – 2013

Datenstand: 04.03.2014

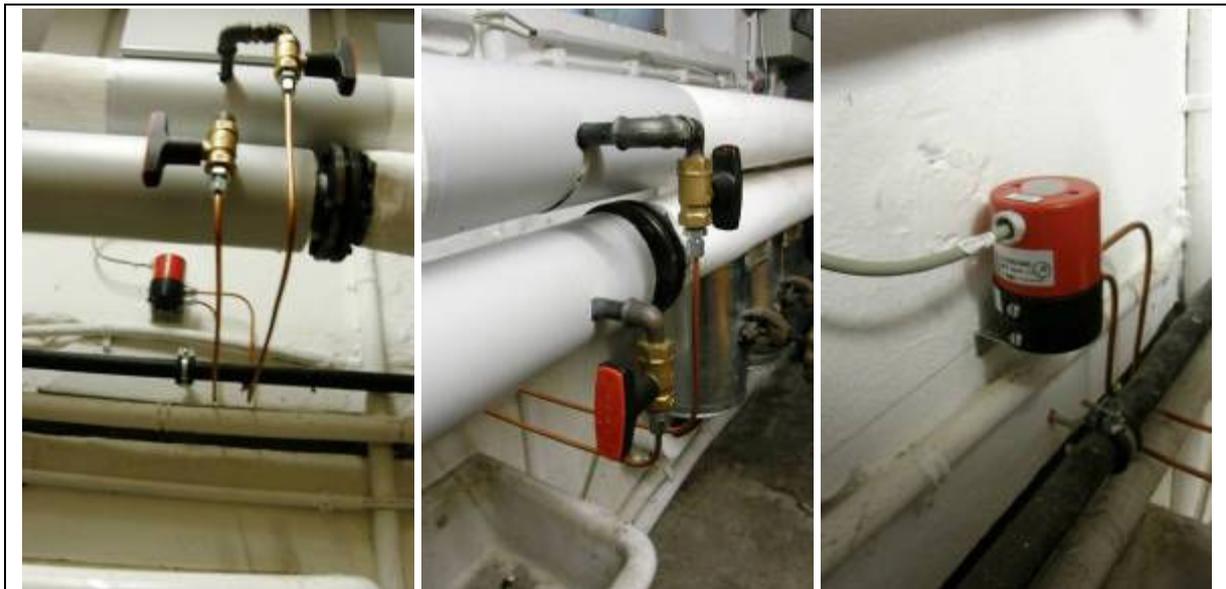
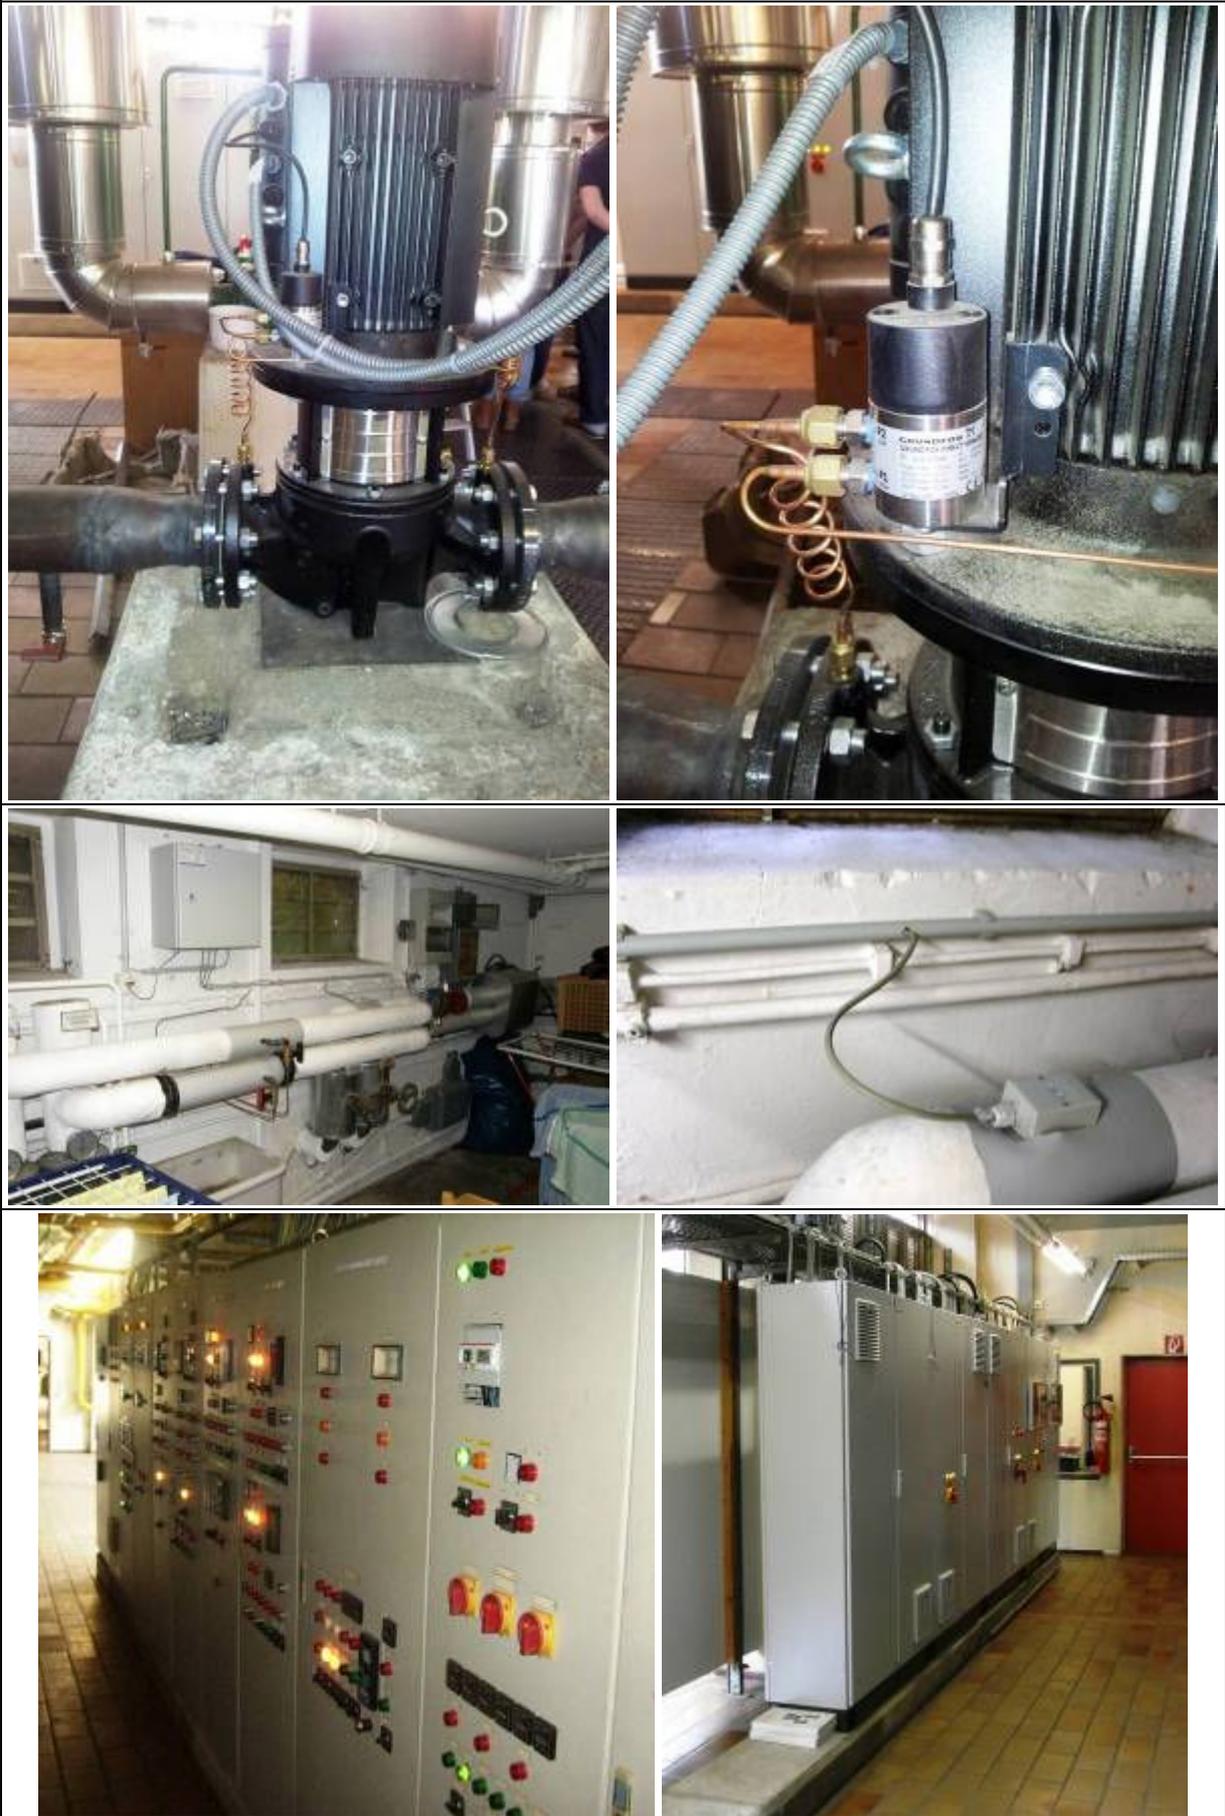
Bild 37 Pumpenregelung mit Schlechtpunktmessung

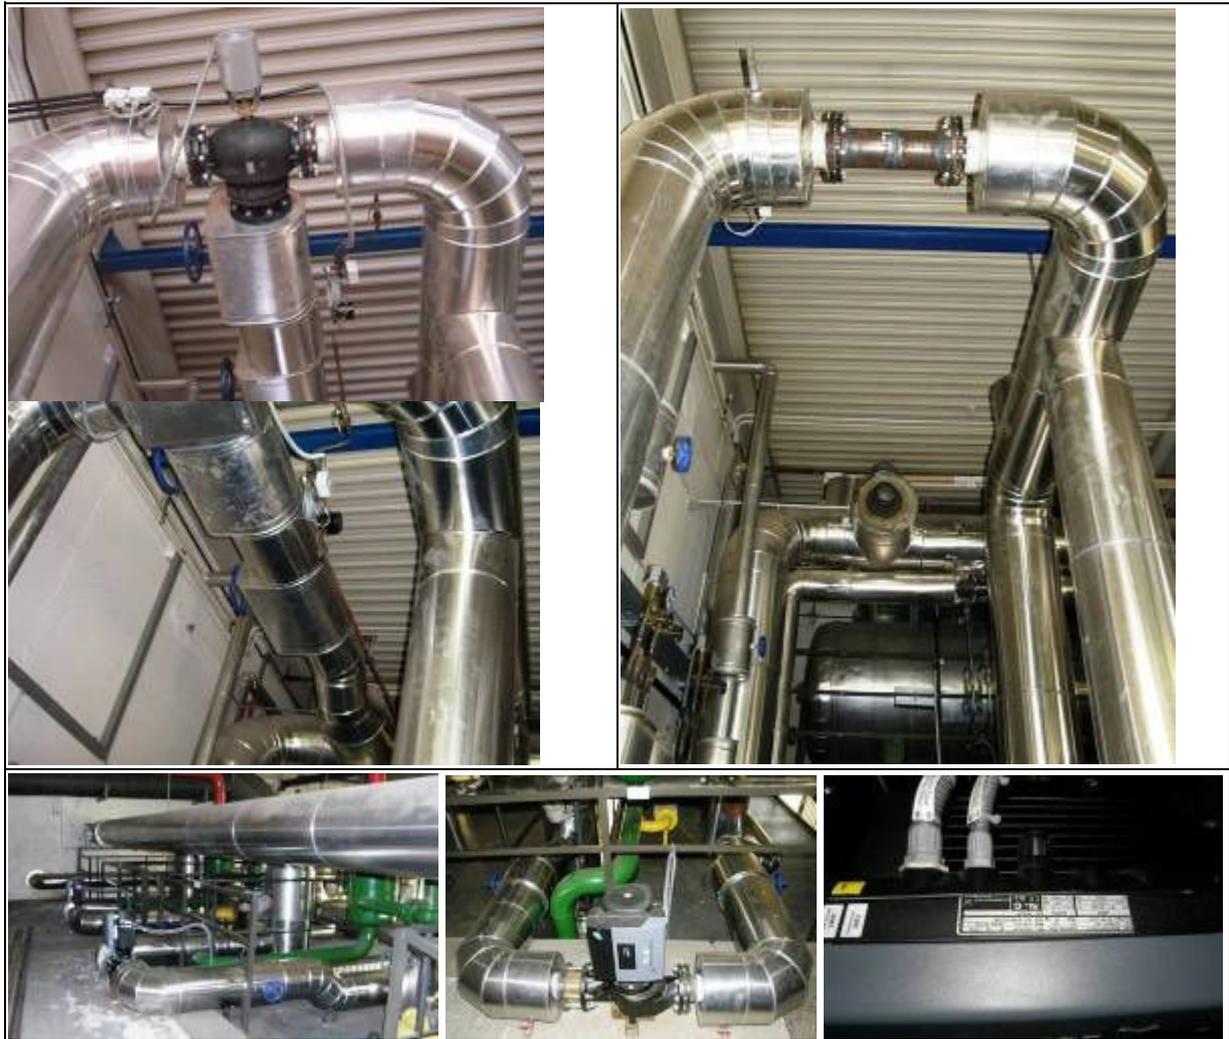
Für die vorhandenen Gas-Heizkessel ist es zum Schutz vor Korrosion notwendig, dass die Rücklaufemperatur konstant über einem vom Hersteller festgelegten Wert gehalten wird. Damit wird gewährleistet, dass es an den Stahloberflächen im Kessel nicht zu Kondensation und damit Rostbildung kommt.

Bild 39 Rücklauftemperaturenhebung mit Regelventil und Pumpe im Kesselbypass

In Neuerkerode wurde das vorhandene Regelventil zurückgebaut und stattdessen zwei Kesselbypass-Pumpen installiert.

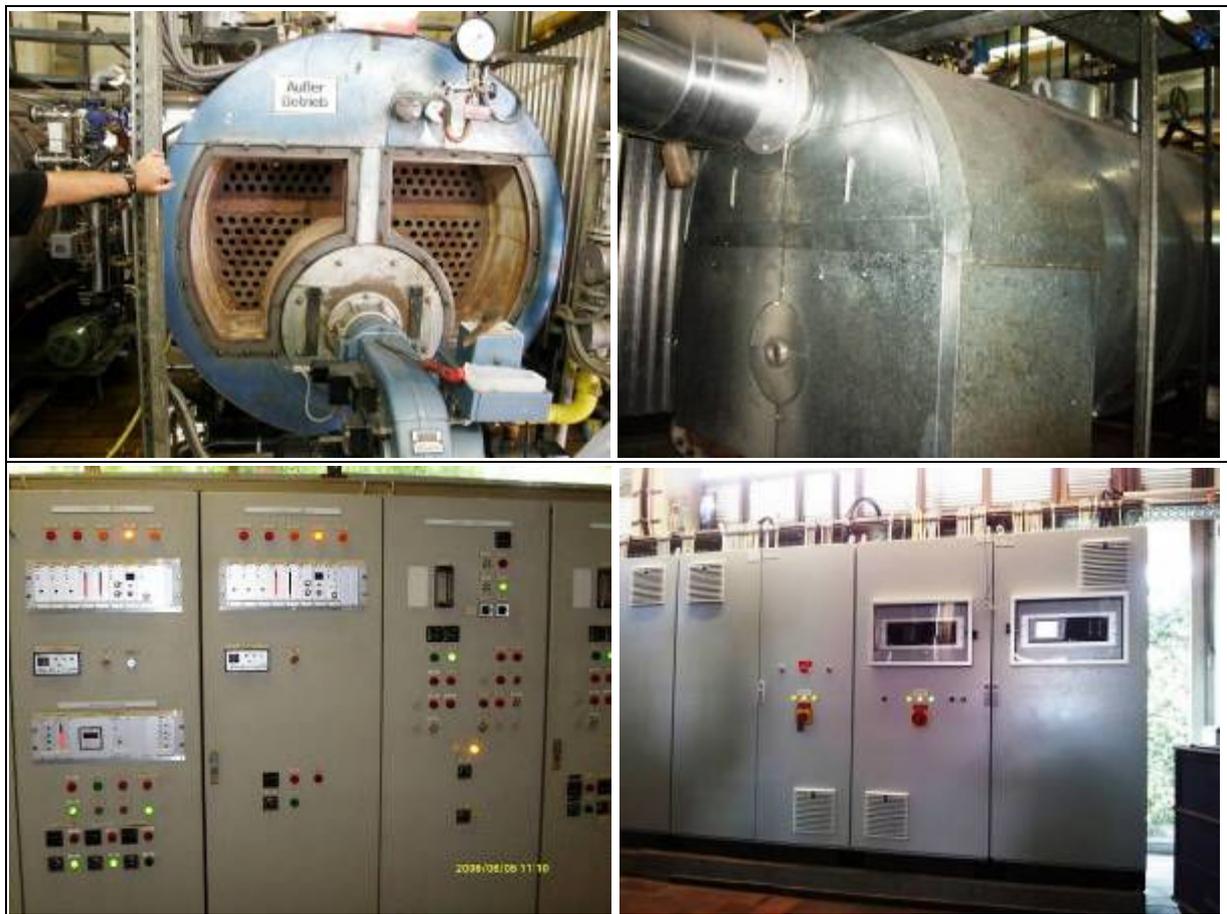
Bild 41 Dampfkessel und Regelung

- Darüber hinaus werden die Pumpen zwischen Kondensatbehälter und Speisewasserbehälter nun niveaugesteuert und geregelt betrieben (ein abgesenkter Dampfdruck bewirkt auch einen abgesenkten Förderdruck der Kondensatpumpen)

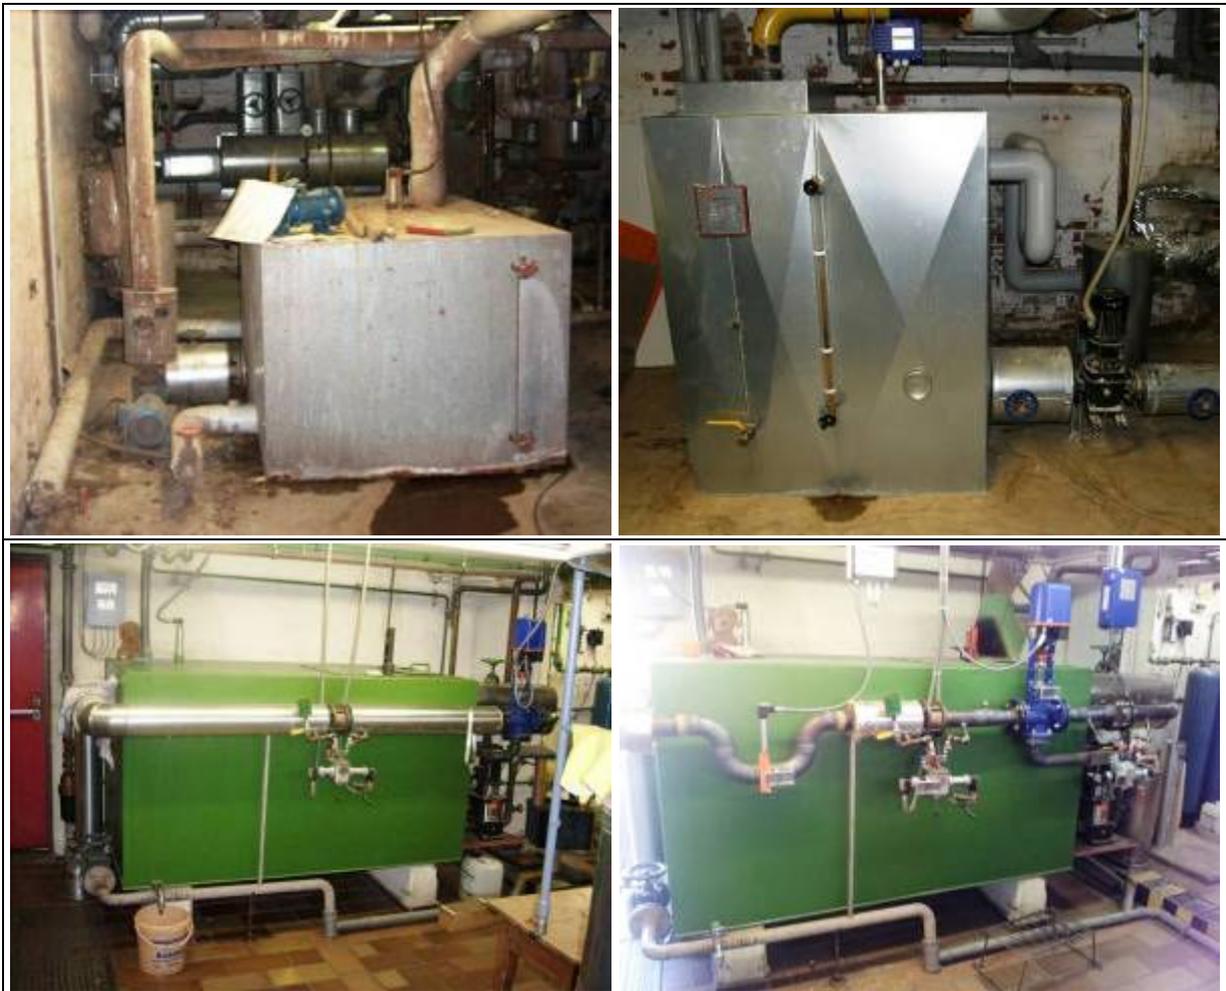
Bild 43 Kondensatbehälter im Kesselhaus und unter der Wäscherei

Bei dem Sammelkondensatbehälter im Kesselhaus wurde die Regelung der Kondensatpumpen geändert (Niveauregelung für das Umpumpen in den Speisewasserbehälter).

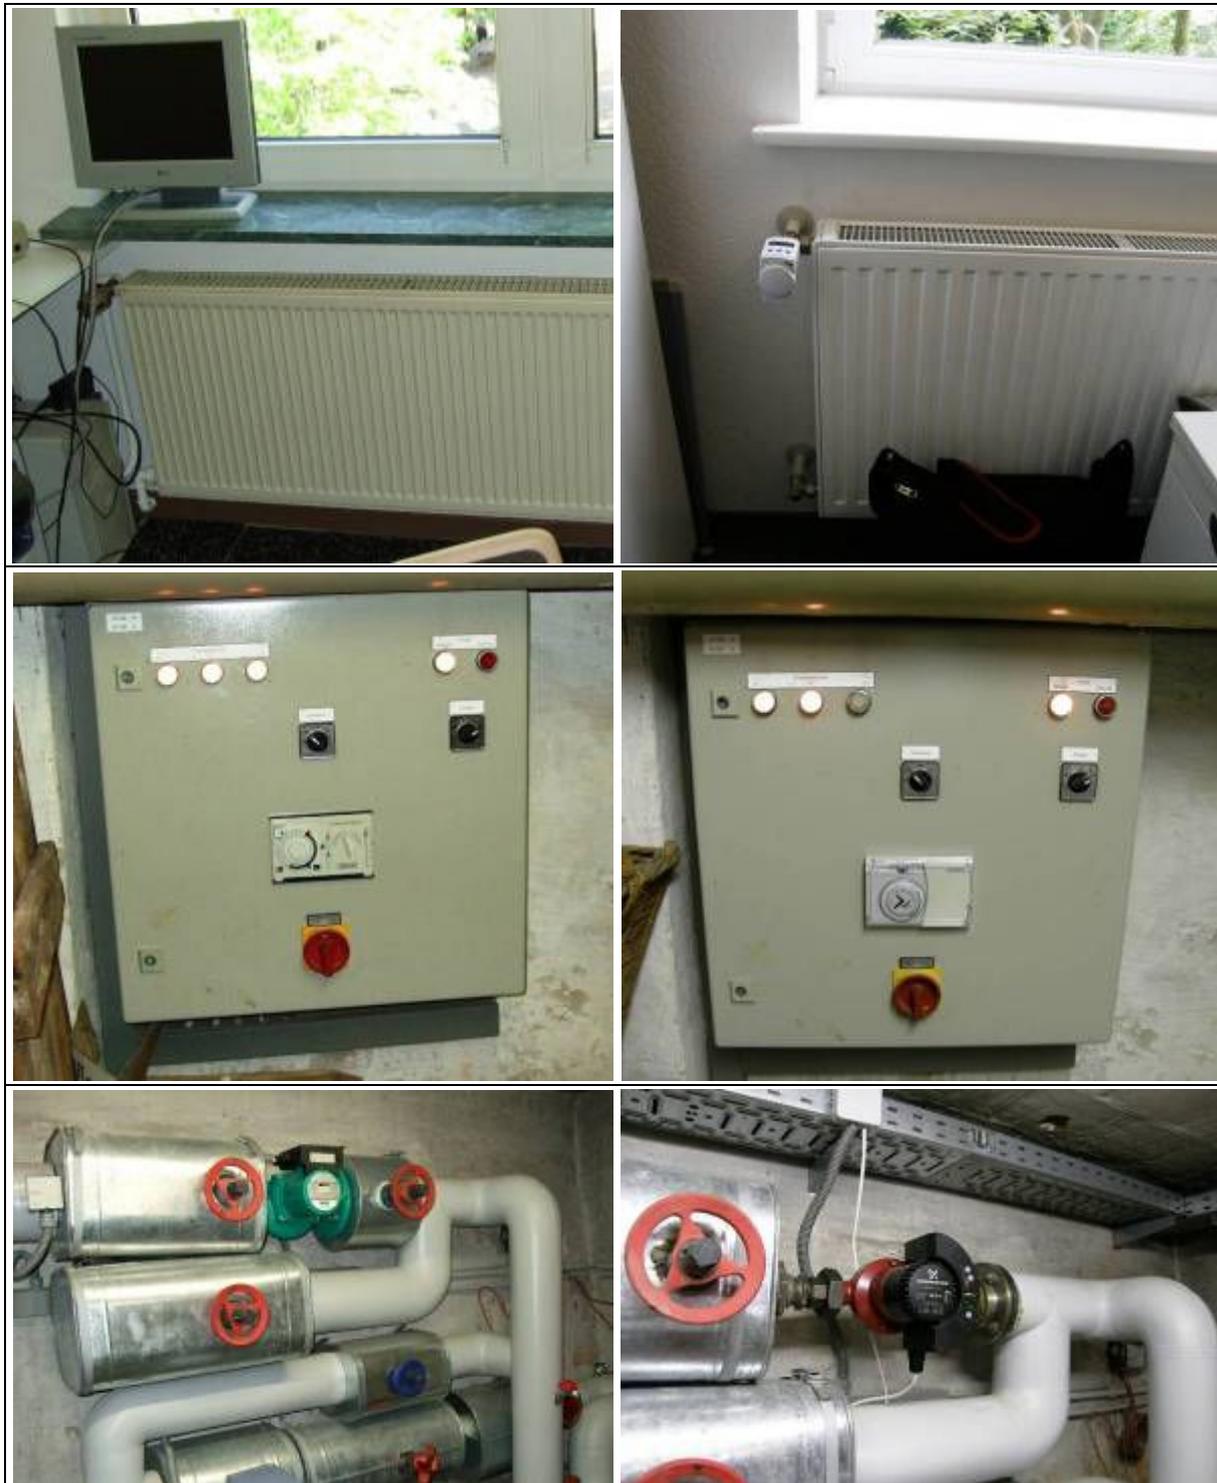
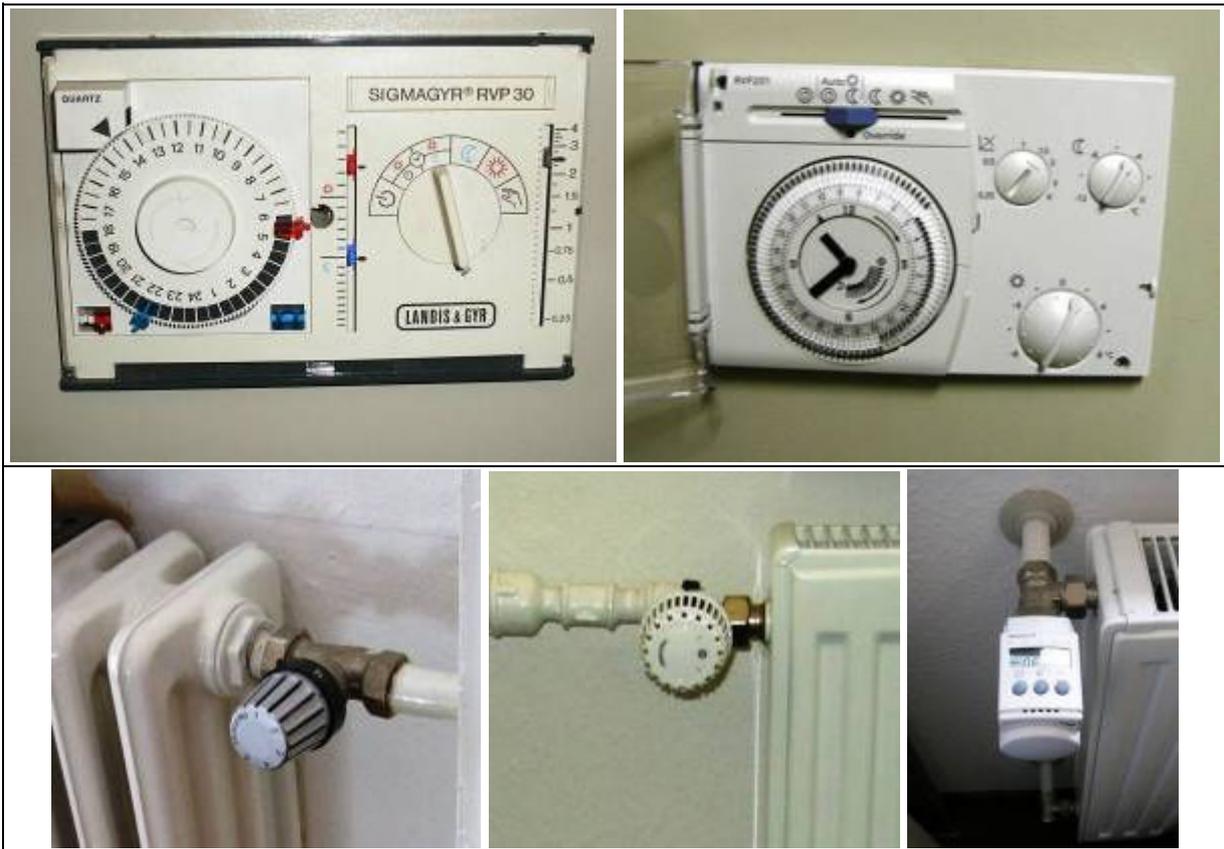
Bild 45 Modernisierung der zentralen und dezentralen Regelung

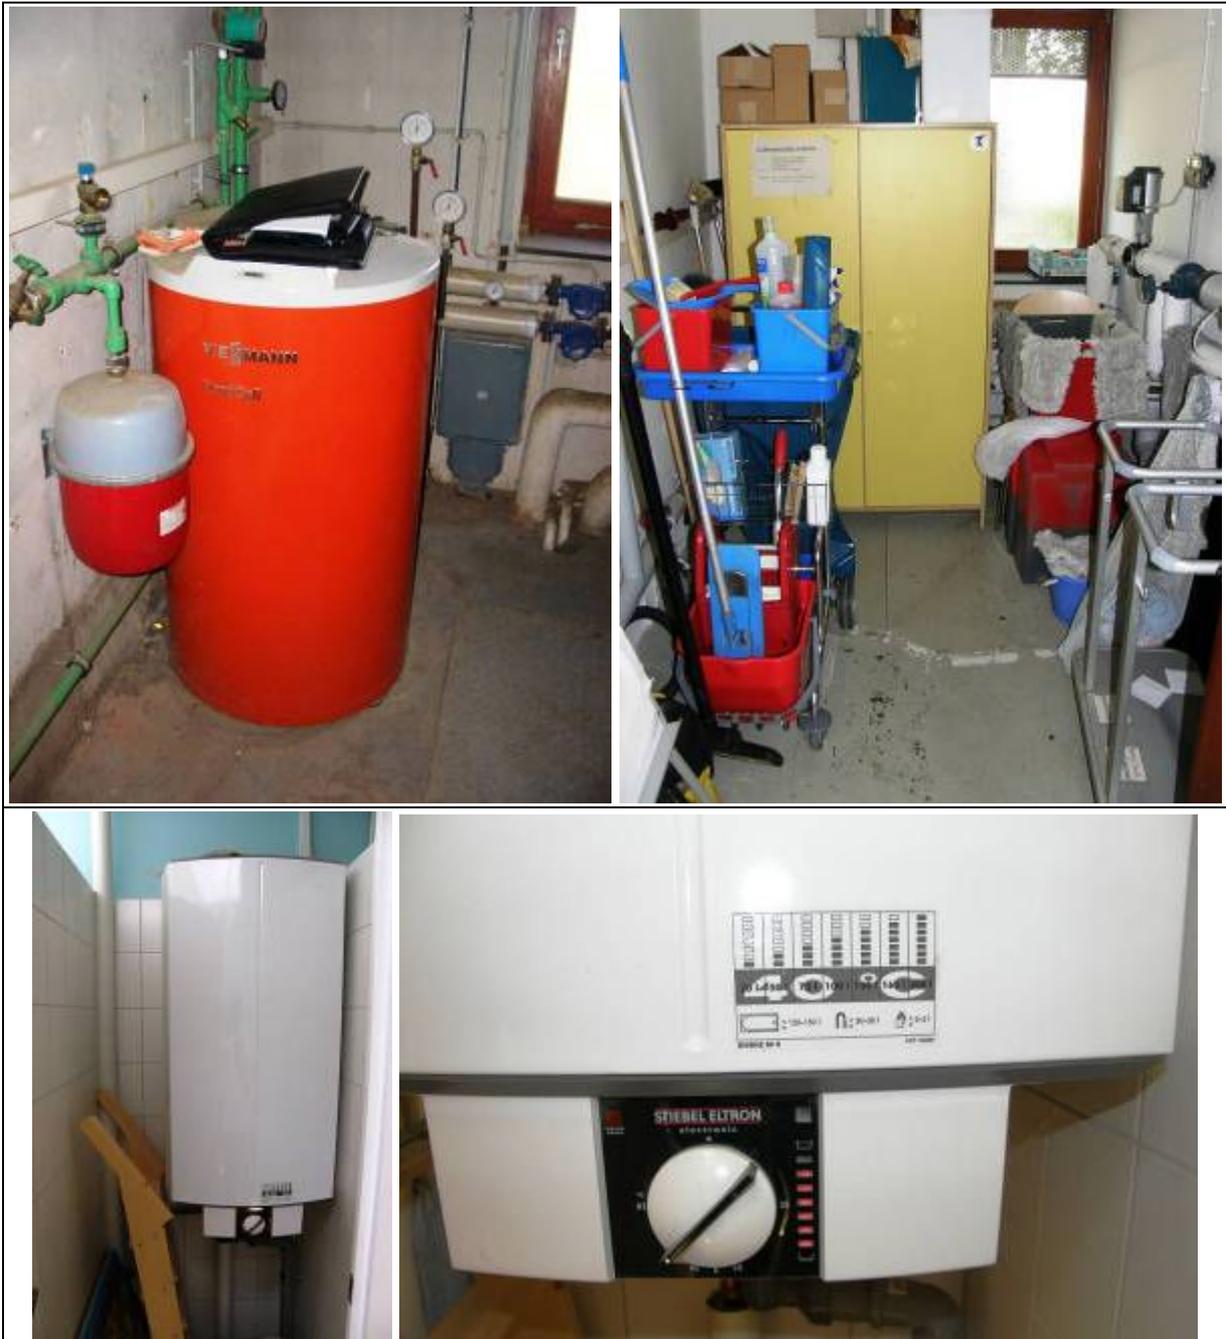
Bild 47 Umbau der Warmwasserbereitung im Kindergarten

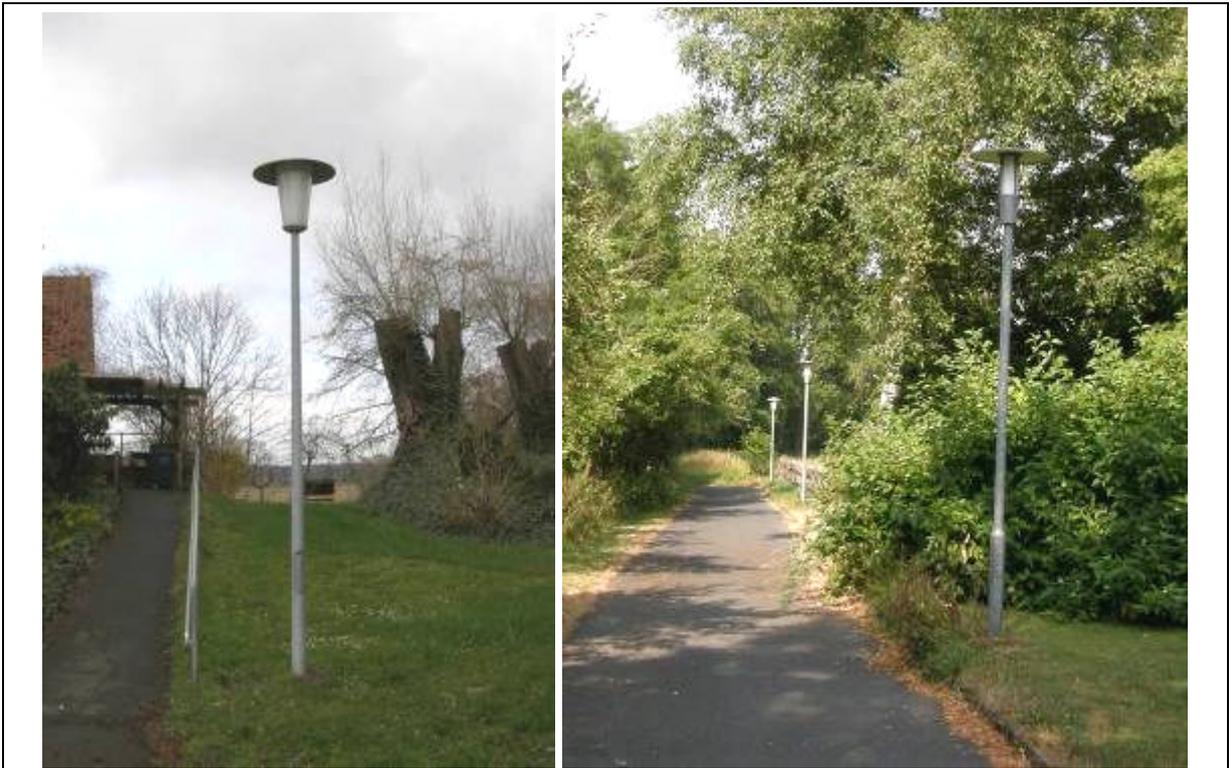
Bild 49 Straßenbeleuchtung im westlichen Dorfgebiet

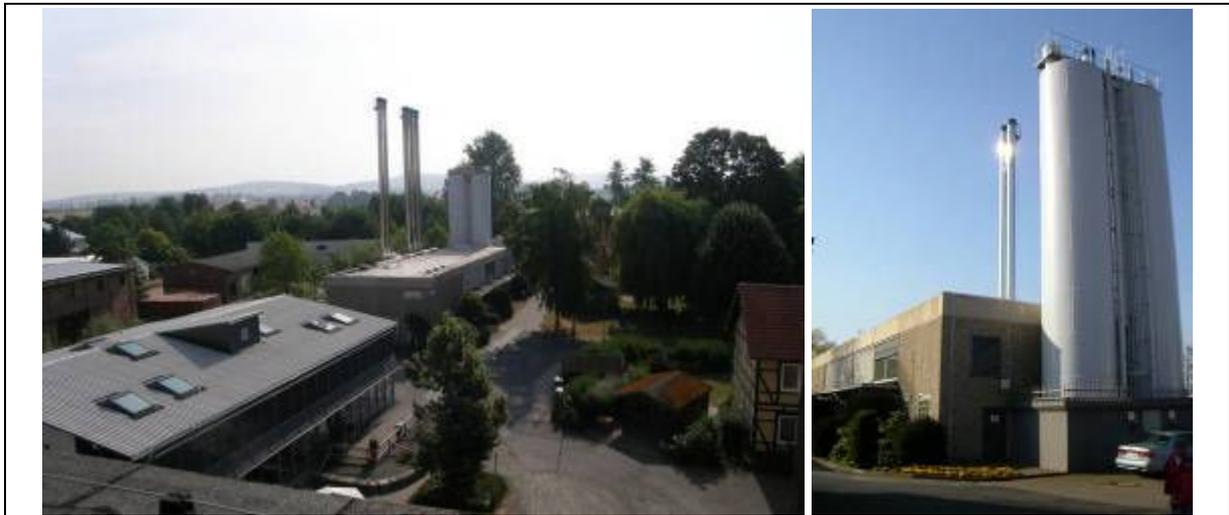
Bild 62 Öltanks neben Kesselhaus

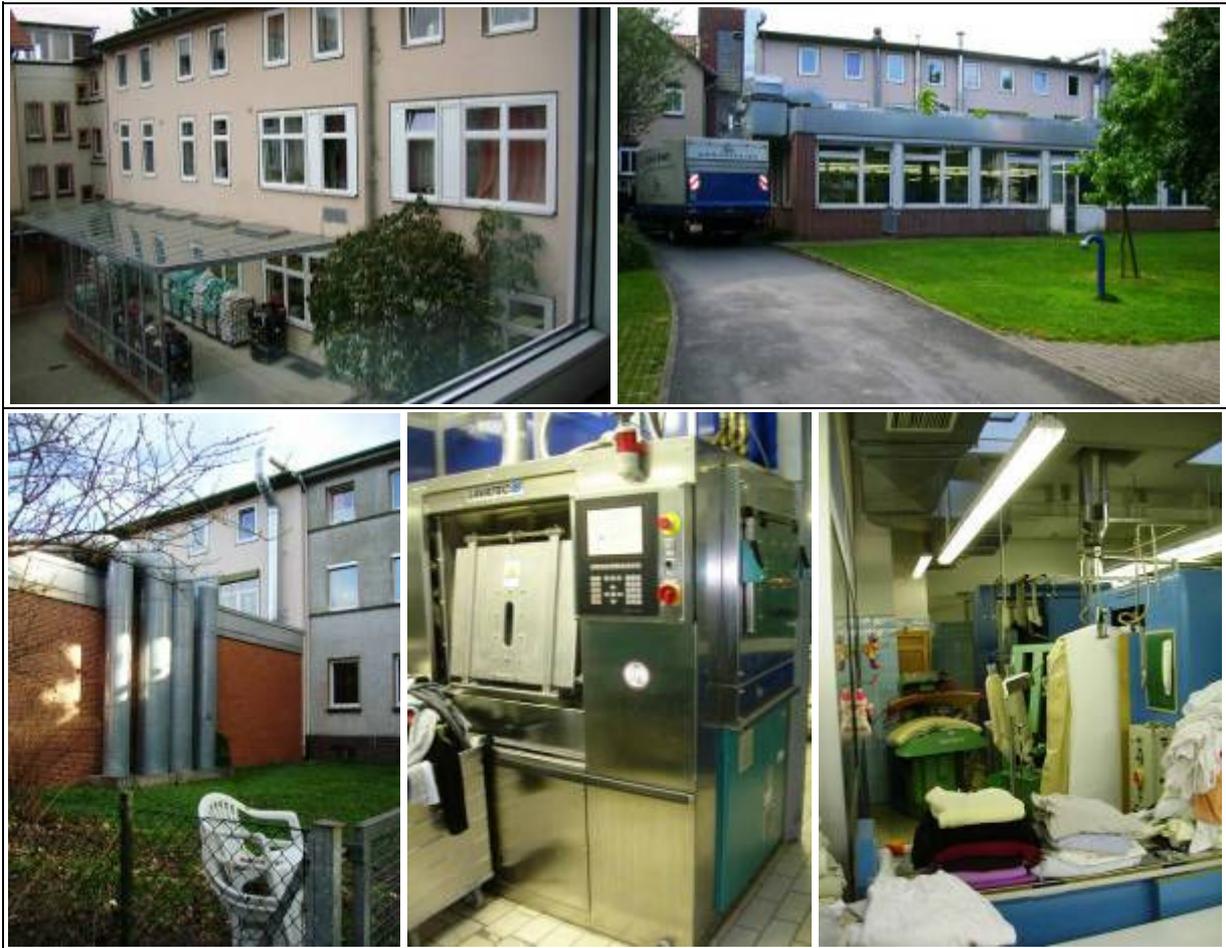
Bild 74 Änderungen an der Wäscherei

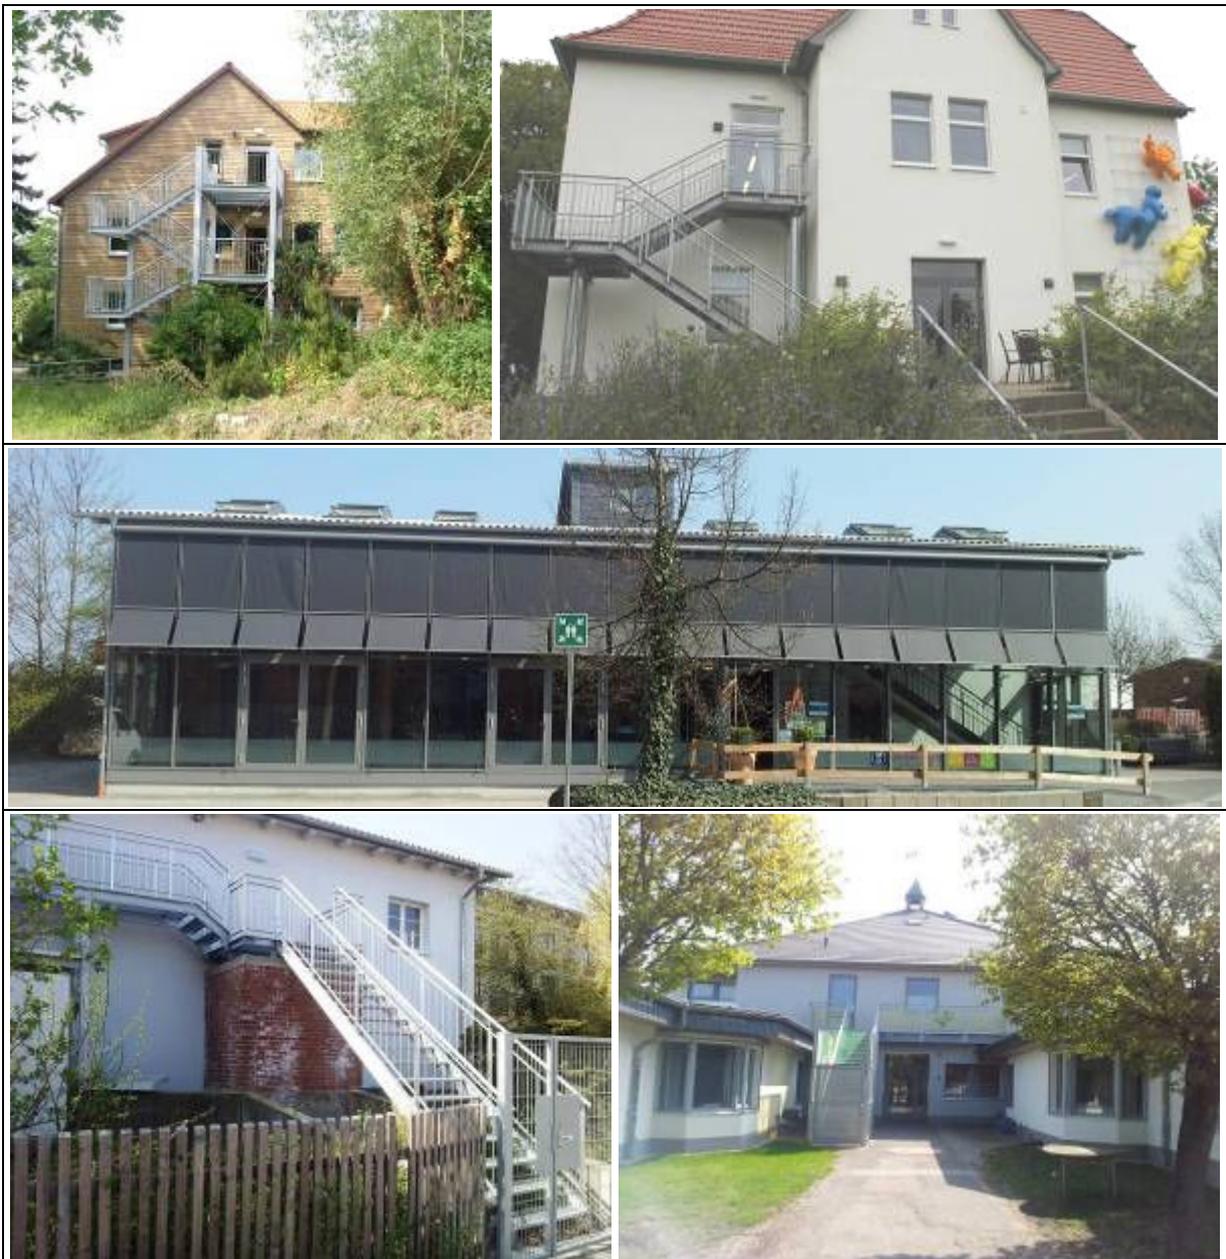
Bild 76 Ausstattung mit Fluchttreppen im Wabehaus und Villa Luise
