Grundlagenprojekt im Rahmen der energetischen und ökologischen Modernisierung der Evangelischen Stiftung Neuerkerode:
Bestandsaufnahme des Gebäude- und Anlagenbestandes

Abschlussbericht 03

Investitionskosten und Instandhaltung

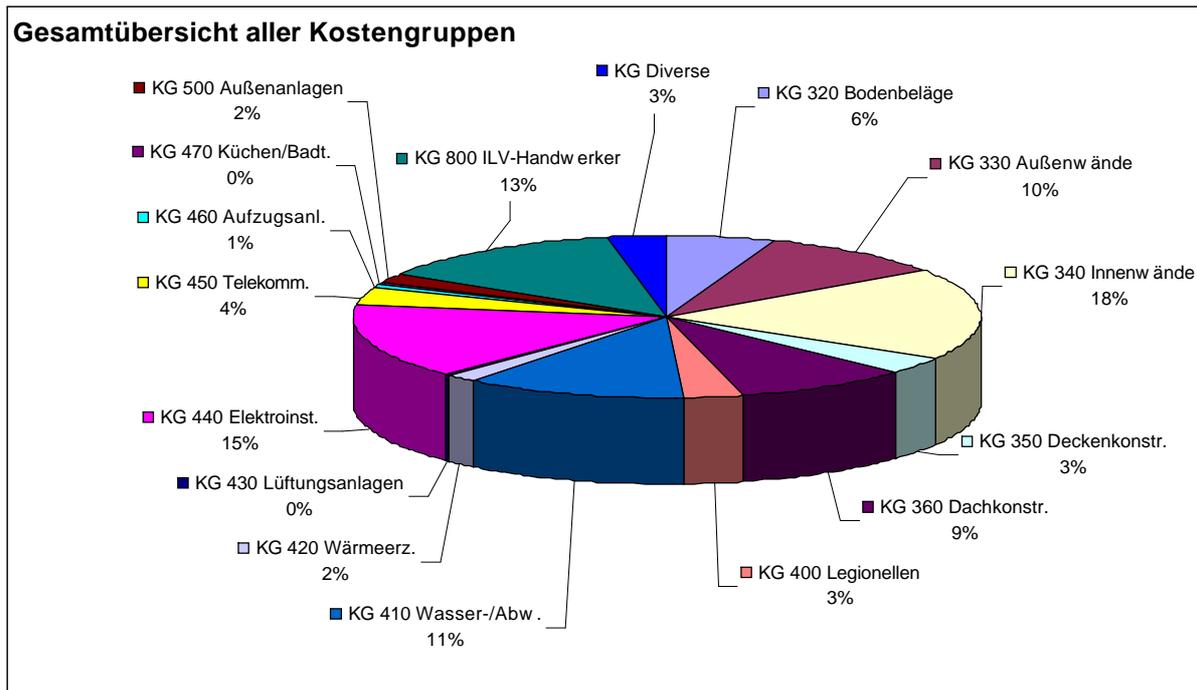
Abbildung 1: Gesamtübersicht aller Kostengruppen

Das folgende Tortendiagramm zeigt das Kostenprofil der Instandhaltung der ev. Stiftung Neuerkerode. Die jeweilige prozentuale Angabe ist der Durchschnitt einer Kostengruppe über den gesamten Betrachtungszeitraum von fünf Jahren.

Da die Kosten aus Kostengruppe 320 fast ausschließlich aufgrund von Abnutzungserscheinungen entstanden sind, besteht hierbei kaum Einsparpotenzial. Diese Kostengruppe ist weitgehend nicht energetisch einzuordnen, es sei denn bei einer Sanierung wird der Fußboden bis auf die Betonplatte erneuert und unter dem neuen Estrich wird eine Dämmung verlegt. Da solch eine Maßnahme sehr aufwendig ist, ist im Einzelfall zu überprüfen, inwiefern sich die Modernisierungsmaßnahme rentiert.

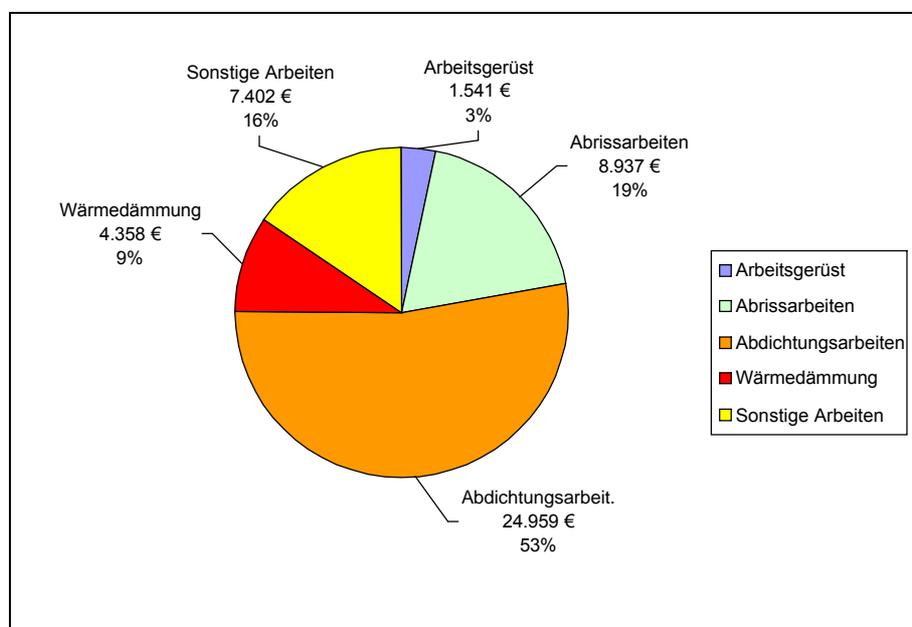
Diagramm 1 Beispiel Gesamtdachmodernisierung Kindergarten

Der Dämmkostenanteil der untersuchten Flach- und Steildachsaniierungen in Neuerkerode liegt bei Dächern bei etwa 9 ... 12 %. Insbesondere bei Flachdächern sind die reinen Instandhaltungskosten so hoch, dass der Verzicht auf eine Dämmung im Zuge einer Instandhaltung nicht tragbar ist.

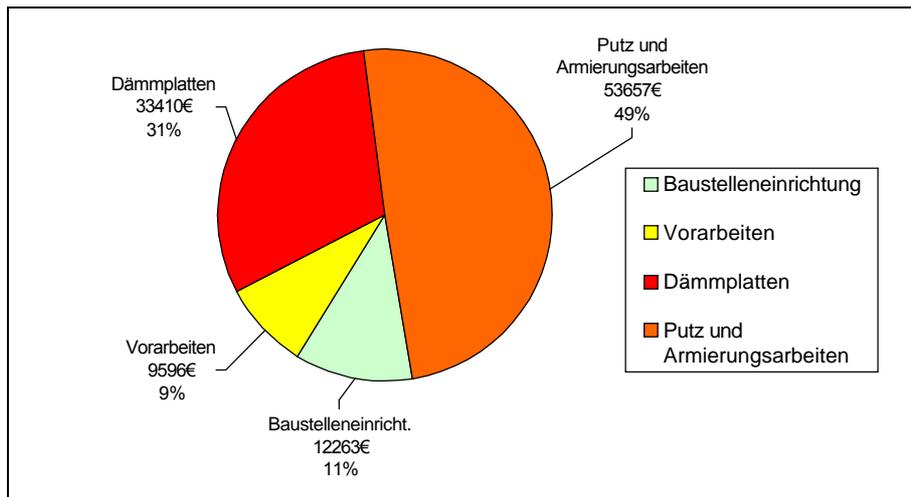
Diagramm 2 Beispiel Außendämmung Zoar

Der Dämmanteil liegt bei 29 ... 31 %, weshalb auch hier die Instandhaltung auf jeden Fall mit einer Dämmung verbunden werden muss.

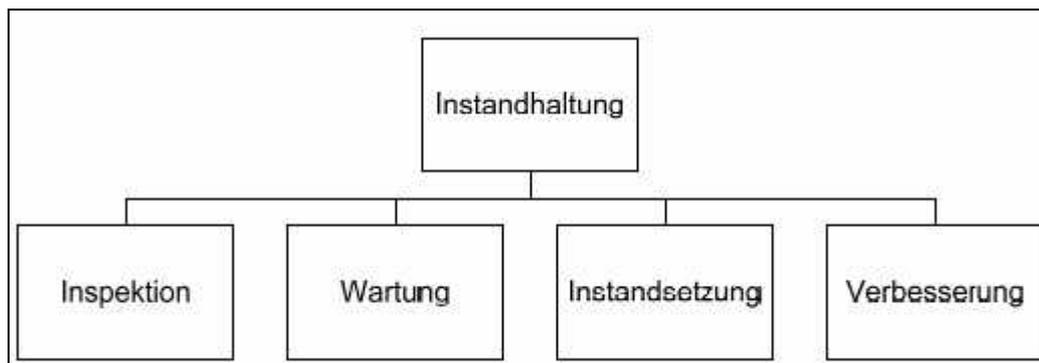
Abbildung 2: Unterteilung der Instandhaltung nach DIN 31051 (06.03)

Darüber hinaus wird der Oberbegriff Instandhaltung in vier Teilbereiche aufgegliedert. Es handelt sich um Inspektion, Wartung, Instandsetzung und Verbesserung, wobei der zuletzt genannte Teilbereich erst in der Neuauflage der DIN 31051 (06.03) gegenüber der alten Fassung DIN 31051 (01.85) hinzugefügt wurde (Abbildung 2). Verbesserung bedeutet dabei eine Steigerung der Funktionssicherheit einer jeweiligen Komponente bei Beibehaltung der ursprünglichen Funktion.

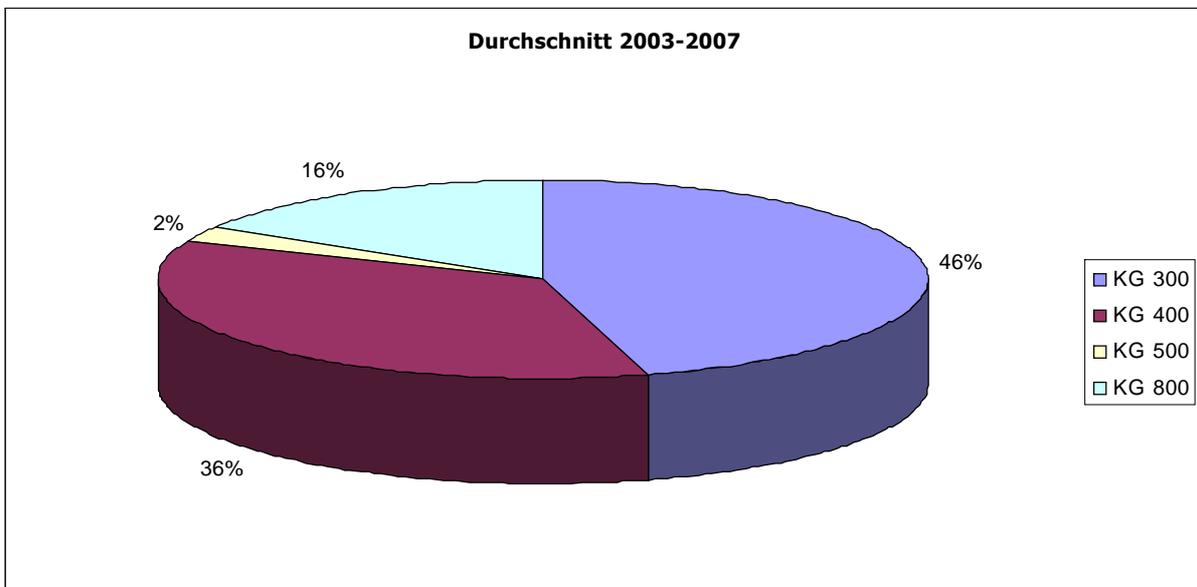
Abbildung 9: Durchschnitt 2003-2007 der Anteile der Kostengruppen

Somit fallen nach dem letzten Diagramm in den letzten fünf Jahren durchschnittlich 46% aller Instandhaltungs- und Sanierungskosten in der Kostengruppe 300, also für Bauwerke - Baukonstruktionen an.

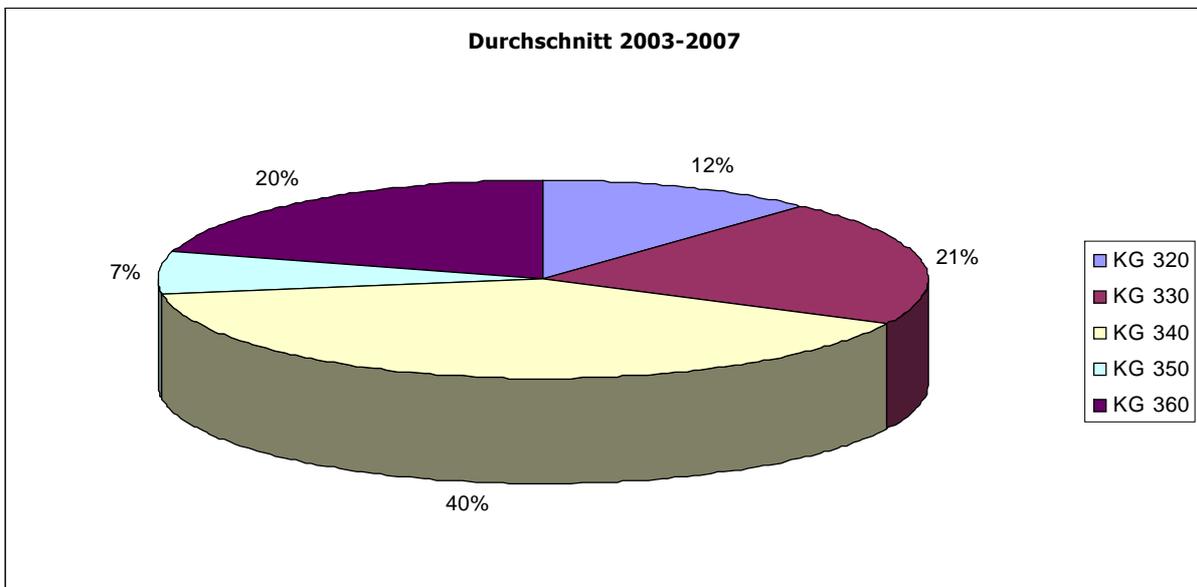
Abbildung 15: Durchschnitt 2003-2007 der Anteile der Kostengruppen aus KG 300

Aus den Diagrammen geht hervor, dass der größte Anteil in der Kostengruppe 300 bei der Kostengruppe 340 liegt, bei etwa 40% im Mittel über den Betrachtungszeitraum von fünf Jahren.

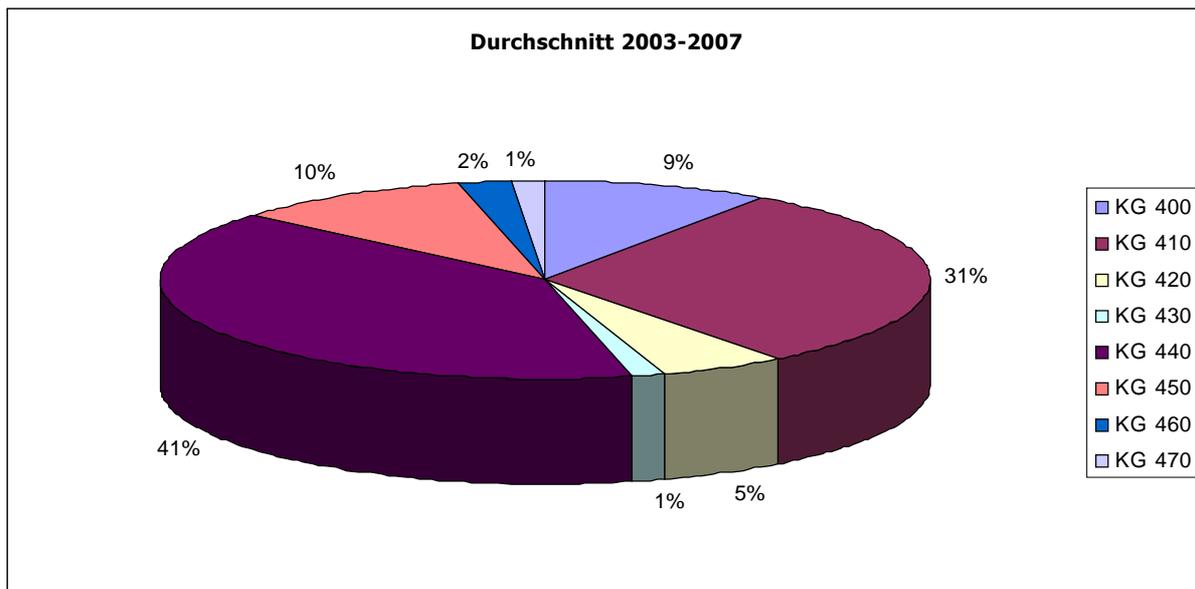
Abbildung 21: Durchschnitt 2003-2007 der Anteile der Kostengruppen aus KG 400

Wie den Diagrammen zu entnehmen ist, hat in der Kostengruppe 400 (Bauwerk – Technische Anlagen) die Kostengruppe 440 (Elektroinstallation und Beleuchtungsanlagen) mit durchschnittlich etwa 40% der Ausgaben den höchsten Anteil.

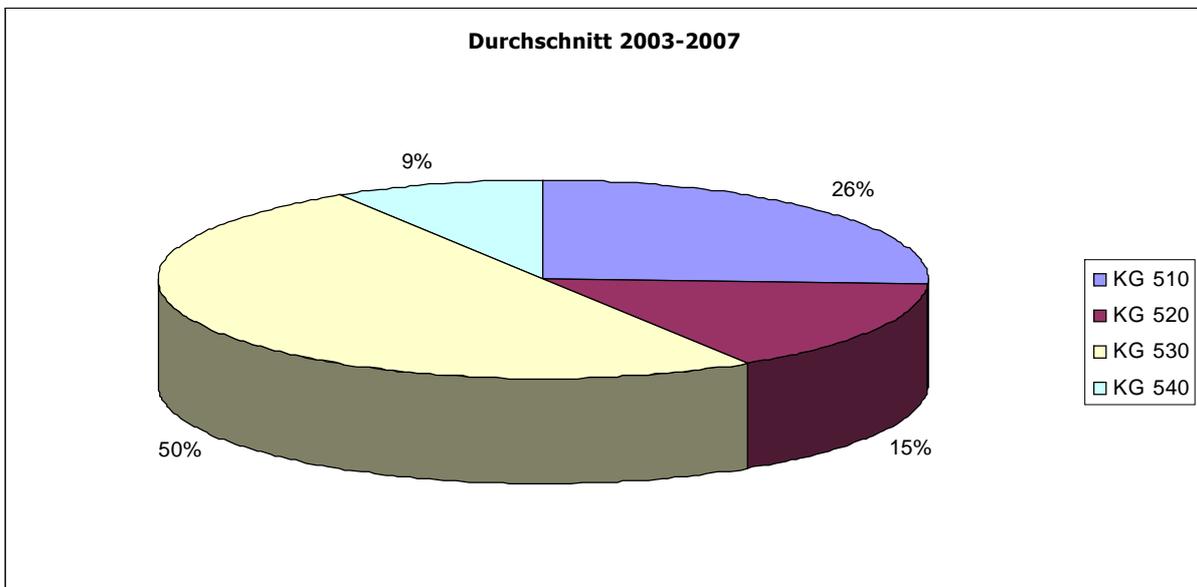
Abbildung 25: Durchschnitt 2003-2007 der Anteile der Kostengruppen aus KG 500

Wie den Diagrammen zu entnehmen ist, sind die Anteile der einzelnen Kostengruppen der KG 500 nicht so eindeutig verteilt wie bei den vorangegangenen Beispielen. Zum einen verteilen sich die Kosten im Geschäftsjahr 2004 zu 100% auf die Kostengruppe 510 (Gelände-flächen) und im Geschäftsjahr 2005 beinahe zu 100% auf Kostengruppe 530 (Rampen, Treppen, Tribünen).

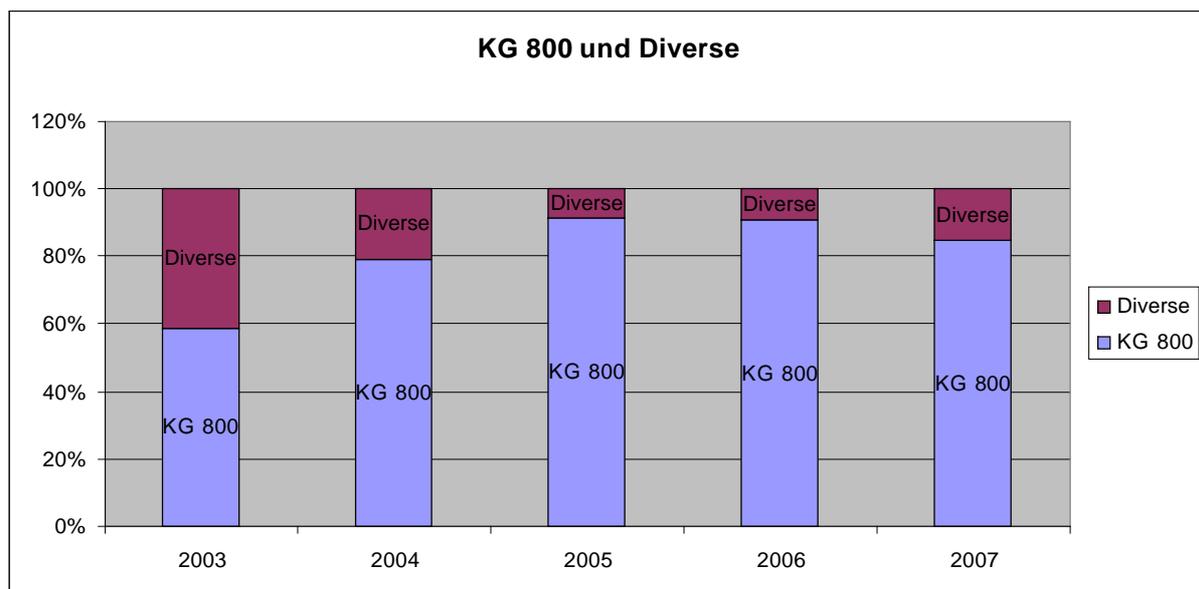
Abbildung 26: Anteile der KG 800 und Diverse an den Restkosten 2003-2007

Bei dem Diagramm liegt der Anteil der Kostengruppe 800 (ILV-Handwerker) durchschnittlich bei 81% und der Anteil Diverse dementsprechend bei 19%.

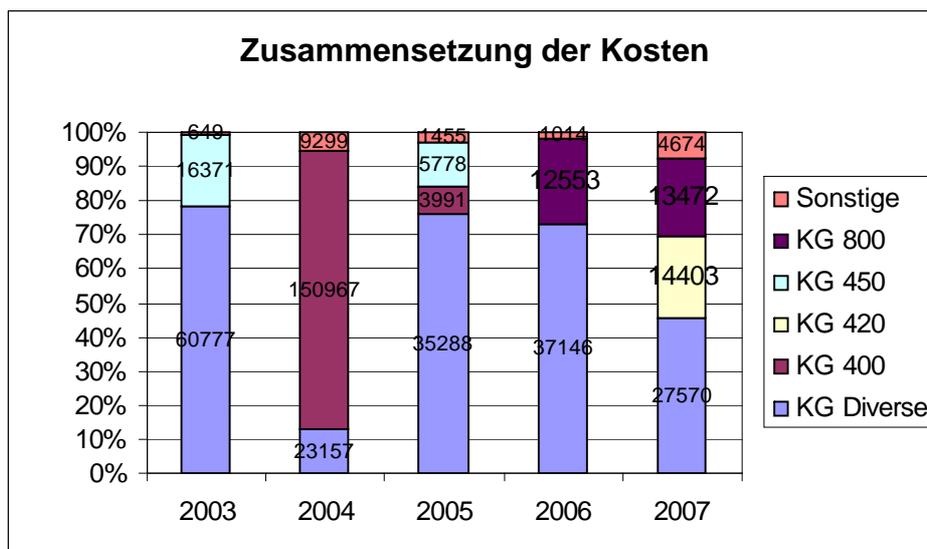
Abbildung 27: Anteile der Kostengruppen bei Projektübergreifende Instandhaltung/Wartung

Für das Diagramm gilt, dass 100% jeweils den jährlichen Gesamtkosten entsprechen. Die Angaben der Zahlenwerte sind in Euro. Auffallend ist, dass im Jahr 2004 über 80% der Gesamtkosten für die Kostengruppe 400 (Legionellenschutz/Armaturen) aufgewendet wurden. Eine genauere Analyse dieser Kostengruppe folgt in einem späteren Abschnitt.

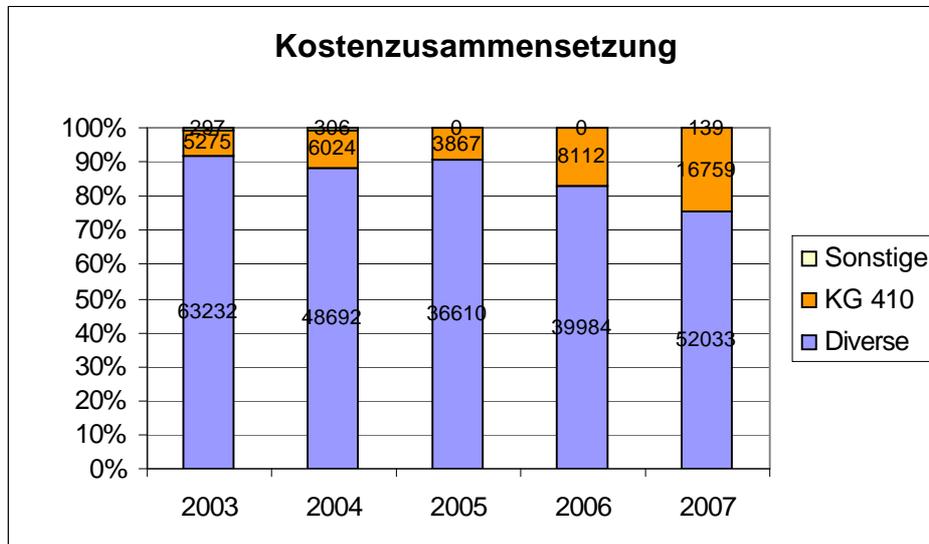
Abbildung 28: Anteile der Kostengruppen bei Technische Anlagen u. a. nicht Budget Bau

Somit sind bei dieser Position durchschnittlich etwa 56000 € jährlich aufgeführt, die sich, wie das folgende Diagramm zeigt, fast ausschließlich auf zwei Kostengruppen aufteilen. Die Abbildung zeigt, dass die Kosten zum größten Teil der Kostengruppe Diverse zugeordnet werden.

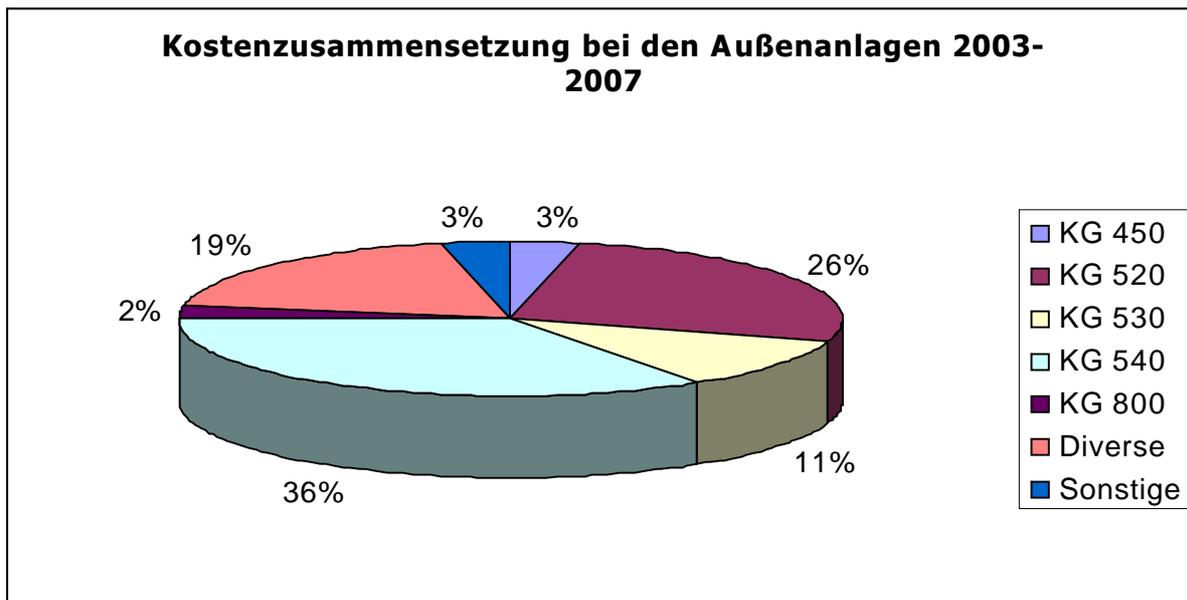
Abbildung 29: Kostenzusammensetzung bei den Außenanlagen 2003-2007

Das Diagramm zeigt, was zu erwarten war. Der größte Anteil ist dabei in der Kostengruppe 540 (Wärmeversorgungs-, Wasser- und Abwasseranlagen) zu finden. Im Wesentlichen handelt es sich dabei um Aufwendungen für die Sanierung und Erweiterung des örtlichen Nahwärmenetzes. Die Kostengruppe 530 (Rampen, Treppen, Tribünen) hat in Neuerkerode besondere Bedeutung, da im Regelfall sämtliche Hauseingänge behindertengerecht ausgeführt werden müssen.

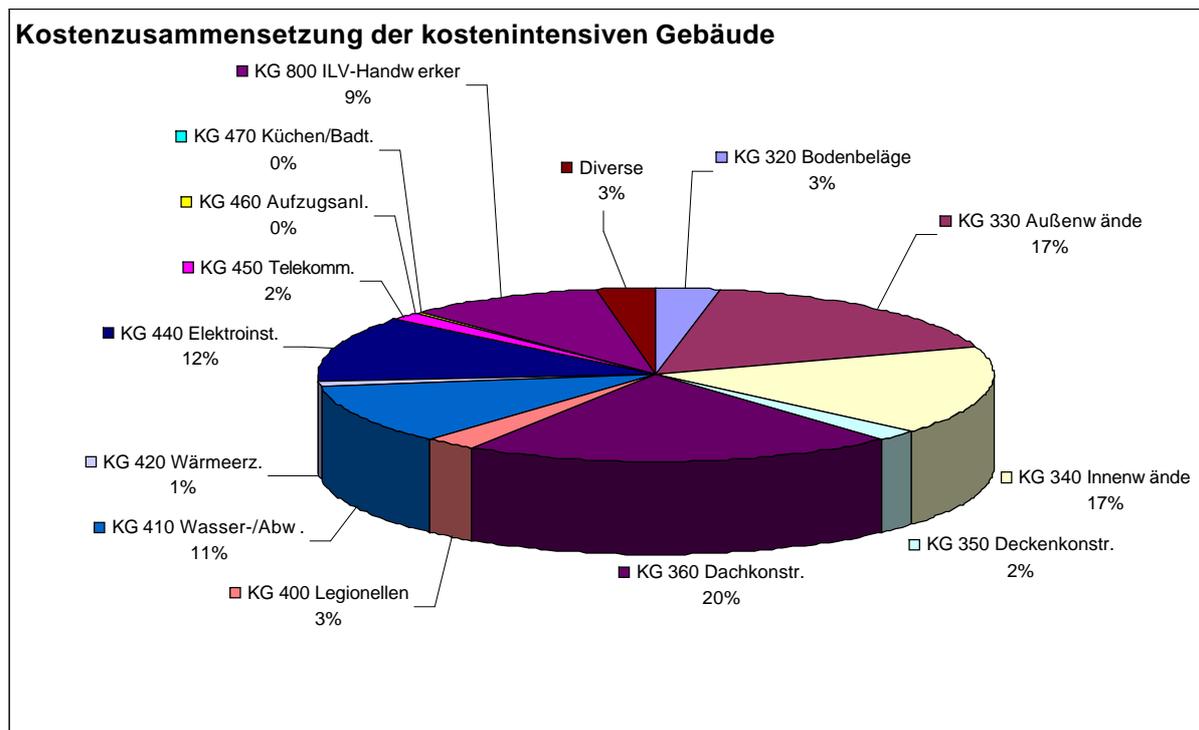
Abbildung 30: Kostenzusammensetzung der Tabellen 19 und 20

Das Tortendiagramm zeigt, dass etwa ein Fünftel der Kosten in der Kostengruppe 360 (Dachkonstruktion, -beläge, -bekleidungen) verzeichnet sind. Einen weiteren großen Anteil liefern die Kostengruppen 330 (Außenwände, -türen, -fenster, -bekleidungen) und 340 (Innenwände, -türen, -fenster, -bekleidungen) mit jeweils 17%.

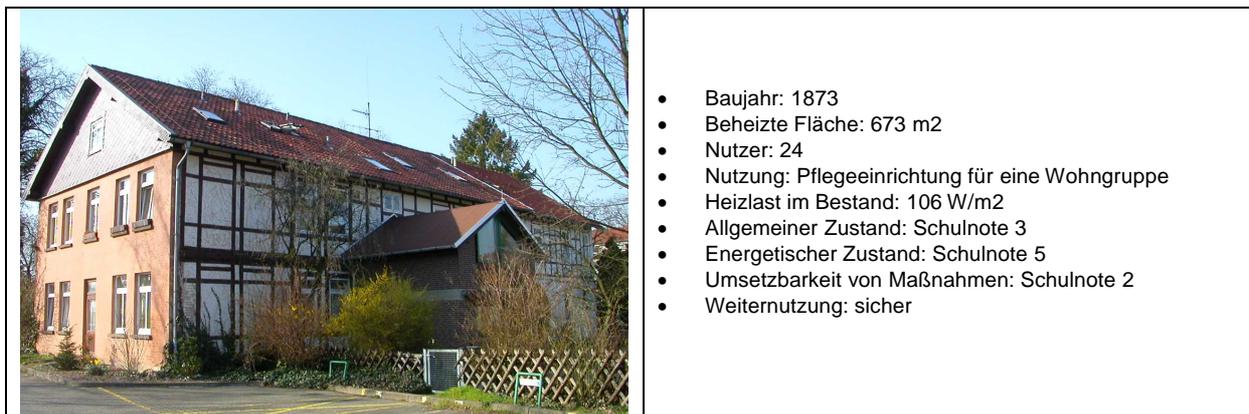
In Tabelle 19 und Tabelle 20 sind zum "Altes Schulhaus" hauptsächlich in den Kostengruppen 320, 340, 350, 410, 440 und 800 Kosten aufgeführt. Dabei sind die größten Werte in den Kostengruppen 340, 410 und 440 zu finden.

Die meisten der aufgeführten Kosten werden durch die zusammengefassten Angaben in dem Gebäudesteckbrief bestätigt. So ist der Zustand der Außenwand der, wie in Abbildung 31: "Altes Schulhaus" zu sehen ist. Die Ausführung in Fachwerk oder mit Ziegelbehang ist ohne Dämmung und der Instandhaltungsbedarf ist dementsprechend hoch einzustufen. Außentüren und die Fenster in den Außenwänden sind ebenfalls alten Standards.

Deshalb empfiehlt sich eine kurzfristige energetische Modernisierung auf ein hochwertiges Niveau, unter der Voraussetzung, dass eine Nutzung für einen längeren Zeitraum festgelegt wird und vorrangig die Gebäudehülle saniert wird. Dabei bedeutet das hochwertige Niveau, dass ein Standard etwa zwischen Niedrigenergiehaus- und Passivhausstandard erreicht wird.

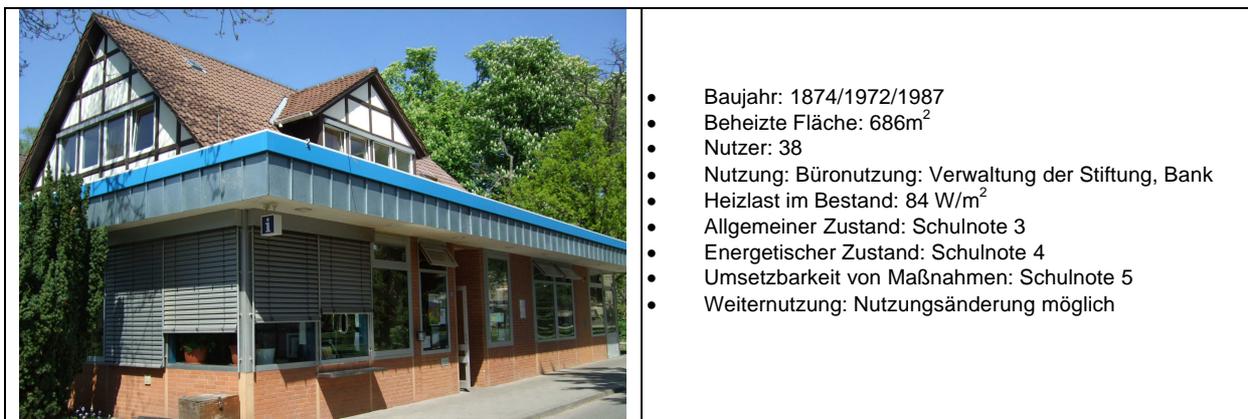
Abbildung 32: "Verwaltung"

In Tabelle 19 und Tabelle 20 sind zur "Verwaltung" hauptsächlich in den Kostengruppen 320, 330, 340, 360, 420, 440 und 800 Kosten aufgeführt. Dabei sind die größten Werte in den Kostengruppen 330, 340, 360 und 800 zu finden.

Da das Haus "Verwaltung" durch vielseitige Nutzung nur sehr schwierig in einer kurzfristigen Maßnahme zu modernisieren ist, empfiehlt sich die Umsetzung der notwendigen baulichen Veränderungen als hochwertige Sanierung im Zuge der Instandhaltung, also eher bei einer mehr oder weniger zyklischen, abnutzungsbedingten und umfassenden Sanierungsnotwendigkeit.

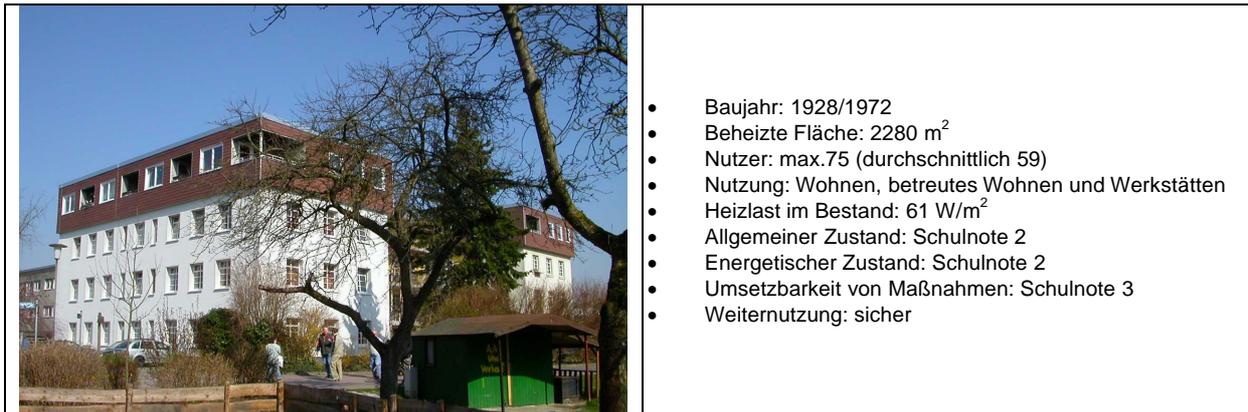
Abbildung 33: "Sonnenschein"

In Tabelle 19 und Tabelle 20 sind zum Gebäude "Sonnenschein" hauptsächlich in den Kostengruppen 330, 340, 350, 360, 410, 420, 440, 450, 460 und 800 Kosten aufgeführt. Dabei sind die größten Werte in den Kostengruppen 330, 340, 350, 440 und 800 zu finden.

Da das Haus "Sonnenschein" bereits in einem relativ guten Zustand ist besteht kein akuter Handlungsbedarf. Dadurch empfiehlt sich die Modernisierung einzelner Gebäudekomponenten als hochwertige Sanierung im Zuge einer zukünftig umfangreichen Instandhaltung.

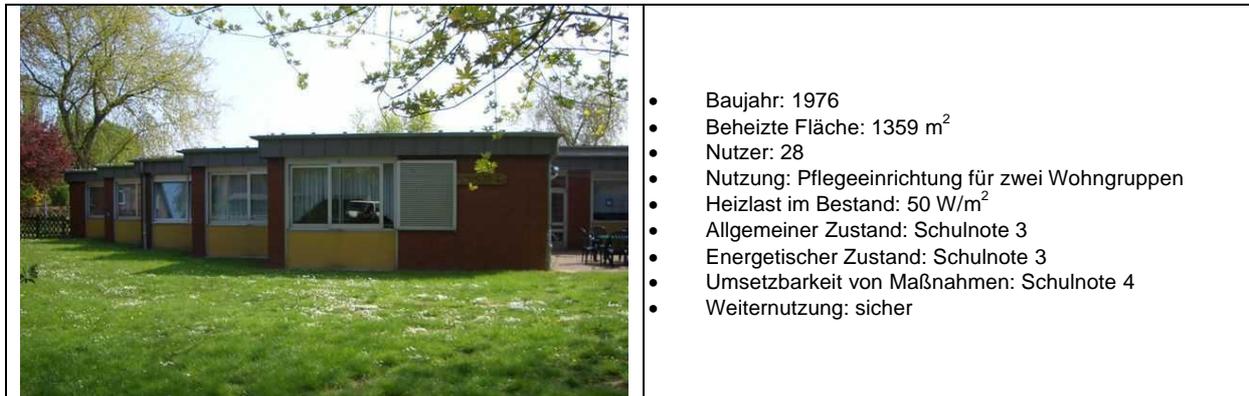
Abbildung 34: "Asse"

In Tabelle 19 und Tabelle 20 sind zum Gebäude "Asse" hauptsächlich in den Kostengruppen 320, 330, 340, 350, 360, 400, 410, 440 und 800 Kosten aufgeführt. Dabei sind die größten Werte in den Kostengruppen 340, 360, 400, 440 und 800 zu finden.

Dabei müssen in erster Linie mittelfristig die Außenwand gedämmt und die Fenster ausgetauscht werden. Außerdem müssen langfristig die Lichtkuppeln saniert werden. Damit soll eine hochwertige Sanierung erreicht werden. Akuter Handlungsbedarf besteht jedoch nicht, da der energetische Zustand noch zum besseren Durchschnitt zählt.

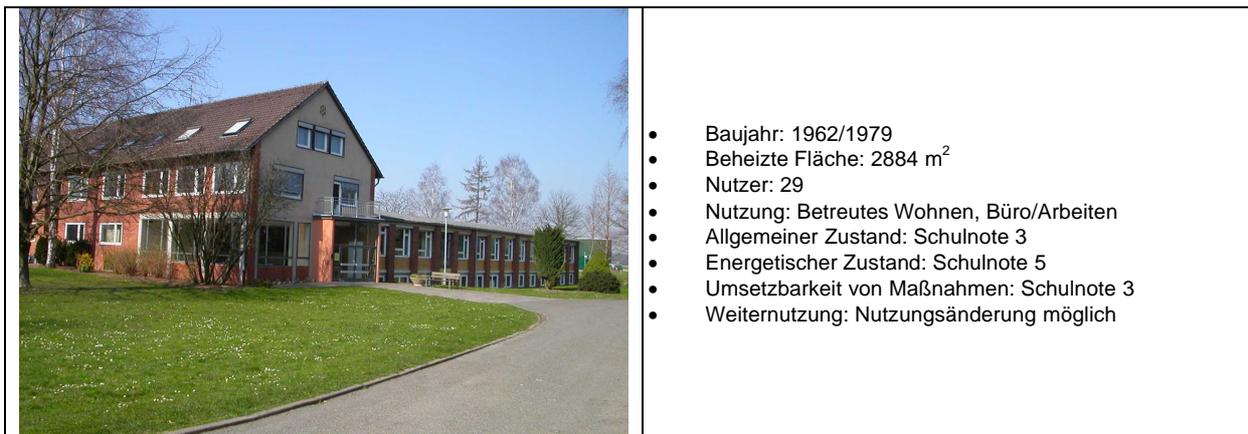
Abbildung 35: "Schule"

In Tabelle 19 und Tabelle 20 sind zur "Schule" hauptsächlich in den Kostengruppen 320, 330, 340, 350, 360, 410, 420, 440, 800 und Diverse Kosten aufgeführt. Dabei sind die größten Werte in den Kostengruppen 330, 340, 350, 410, 420, 440 und 800 zu finden.

Die Kosten aus Kostengruppe 350 belegen Instandhaltungsarbeiten am Dach des Gebäudes, wobei lediglich aufgetretene Schäden bzw. Undichtigkeiten an der Dachhaut behoben wurden. Die Kosten aus Kostengruppe 410 und 420 wurden zur Instandhaltung des Heizungs- und des Trinkwassersystems eingesetzt. Dabei besteht immer noch Instandhaltungsbedarf durch teilweise fehlende oder zu geringe Dämmschichtdicken. Ebenfalls steht der Austausch der Umwälzpumpen gegen Hocheffizienzpumpen noch aus.

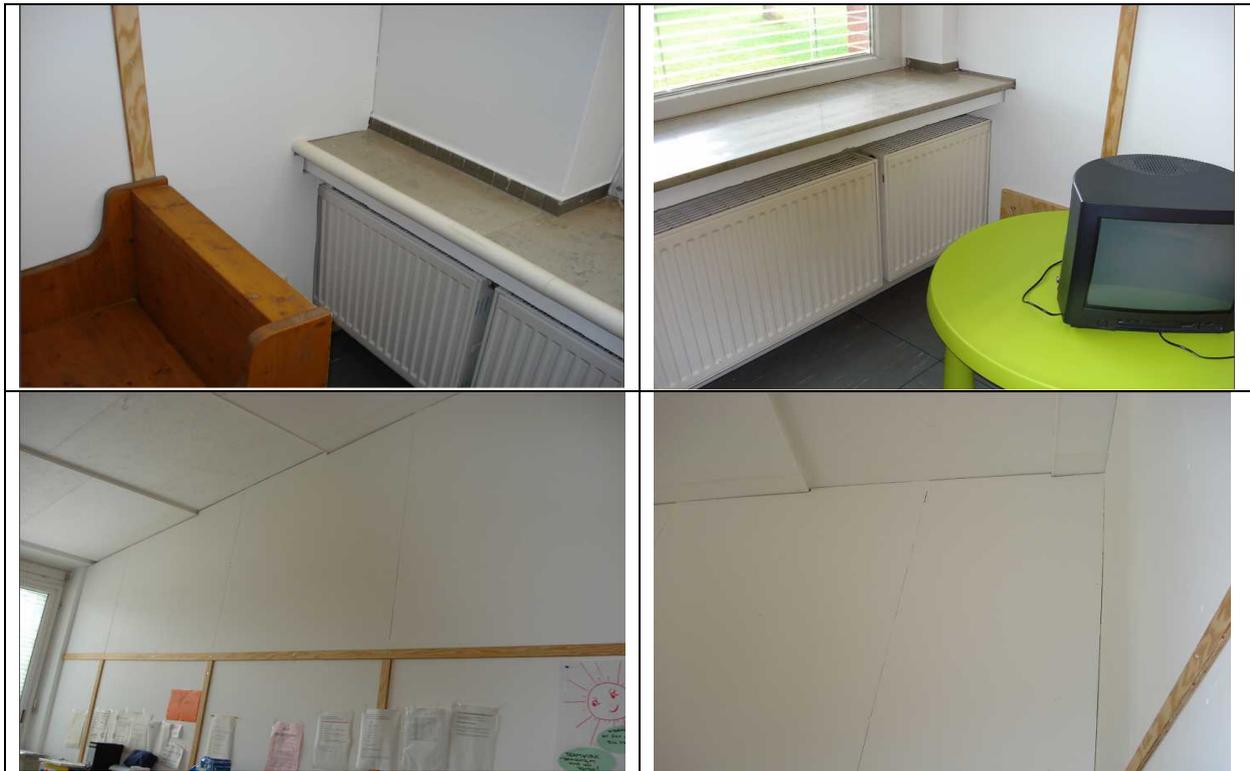
Abbildung 36: EG "Schule"

Auf den Abbildungen ist zu sehen, dass die komplette Wohnraumaufteilung nur provisorisch vorgenommen wurde, da Innenwände direkt auf Heizkörperflächen stoßen und die GKB-Platten der Leichtbauwände (noch) nicht verspachtelt sind. Das bedeutet, dass die Umbaumaßnahmen wieder rückgängig gemacht werden, wenn die Bewohner zurück ins Haus "Elm" eingezogen sind.

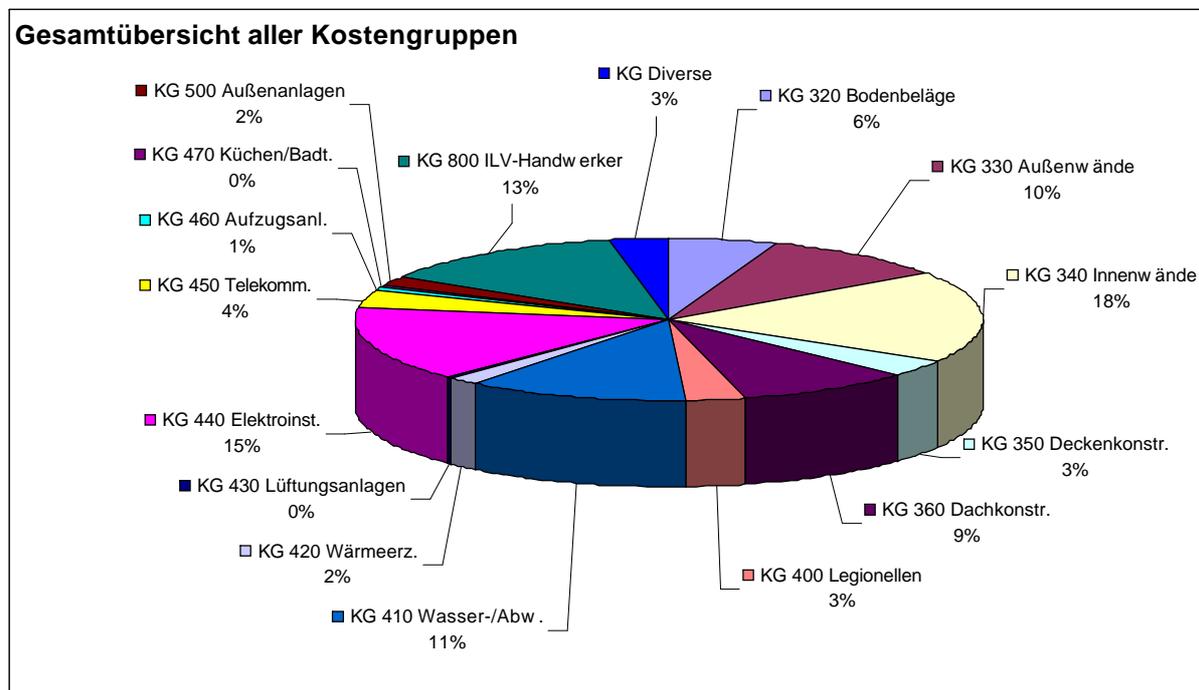
Abbildung 37: Gesamtübersicht aller Kostengruppen

Das größte Einsparpotential ist in der Kostengruppe 340 zu finden. Dabei gilt als Zielsetzung einen langfristigen Nutzungsplan der meisten Gebäude zu erstellen, um unnötige Umbauarbeiten innerhalb der Gebäude zu vermeiden. Energetisch zu bewerten ist diese Kostengruppe nur in sehr geringem Maße, da lediglich im Fall der Dämmung einer Innenwand gegen einen unbeheizten Bereich eine Verbesserung in energetischer Hinsicht erfolgt. Trotz des hohen Anteils von 18% in dieser Kostengruppe besteht bei einigen Gebäuden in dem genannten Fall geringer Instandhaltungsbedarf.

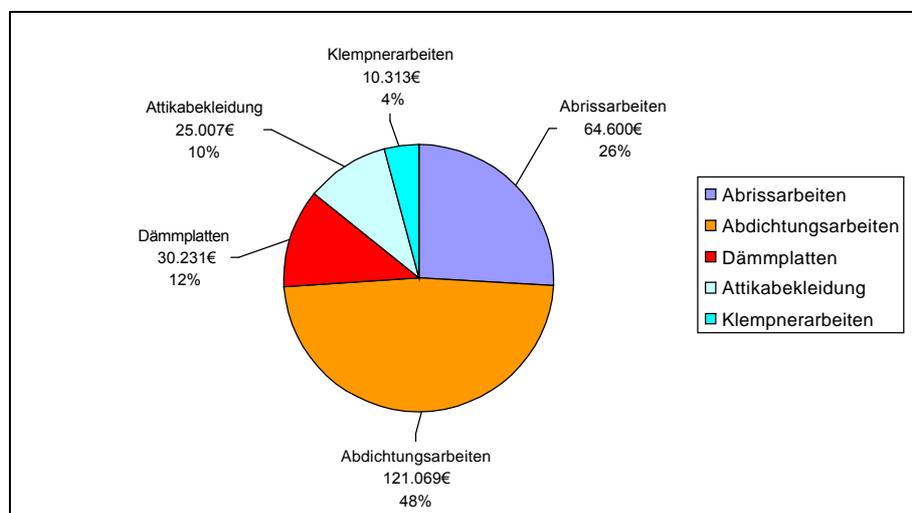
Diagramm 3 Modernisierungskosten ASSE

Die Abrissarbeiten beinhalten das komplette Abtragen und die Entsorgung des alten Flachdaches, also bis auf die Stahlbetondecke. In der Rechnung wird darauf hingewiesen, dass die alte Wärmedämmung durchfeuchtet war. Das Anbringen des neuen Rauspunds wird ebenfalls unter der Position Abrissarbeiten aufgeführt.

Um die Kosten der Modernisierung am GebäudeASSE zu veranschaulichen, wird ein Tortendiagramm erstellt. Die Leistungen werden prozentual den jeweiligen Kostenkategorien zugeteilt. Das Diagramm zeigt, welchen Anteil die Wärmedämmung prozentual an den Gesamtkosten aufweist. Die Kosten werden ohne Mehrwertsteuer, Nachlass und Skonto dargestellt.

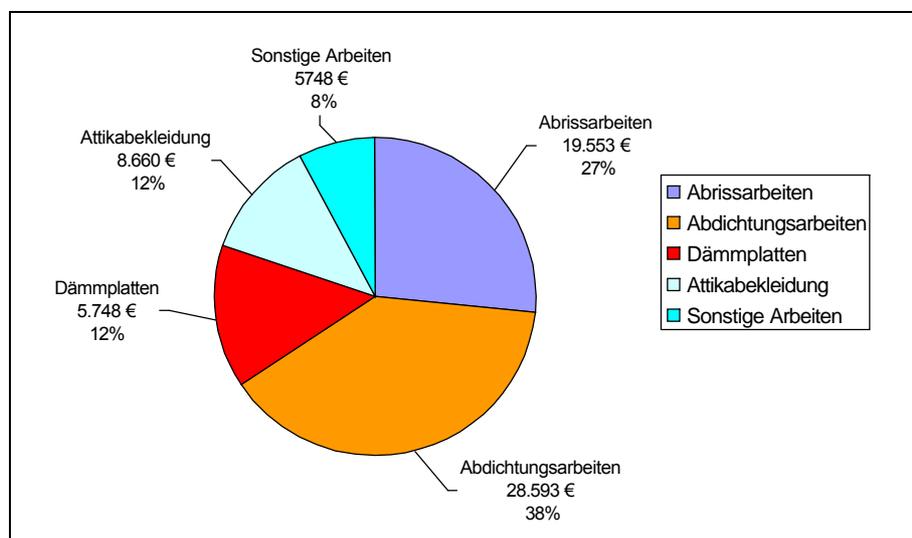
Diagramm 4 Modernisierungskosten Ohe

Im Diagramm werden die Leistungen prozentual abhängig von den Kosten dargestellt. Die Kosten sind ohne Umsatzsteuer u. ä. abgebildet.

Die Abrissarbeiten enthalten genauso wie beim vorherigen Beispiel die Abdeckung und Entsorgung des alten Flachdaches. Die Abdichtungsarbeiten werden wie beim Gebäude Asse durchgeführt. Die Wärmedämmung ist aus Polystyrol- Hartschaumplatten, die eine Stärke von 160 mm und die WLG 040 haben. Die Kosten betragen laut Rechnung der Firma Angerstein GmbH mit Mehrwertsteuer 16% gesamt 85.065,74 €. Die Modernisierungskosten liegen bei einer Dachfläche von 714 m² bei **119 €/m²**.

Eine alleinige Abdichtungsmaßnahme wäre nicht möglich gewesen, da die alte Wärmedämmung durchfeuchtet war. Es konnte daher nur eine kombinierte Instandhaltungs- und Modernisierungsmaßnahme ausgeführt werden.

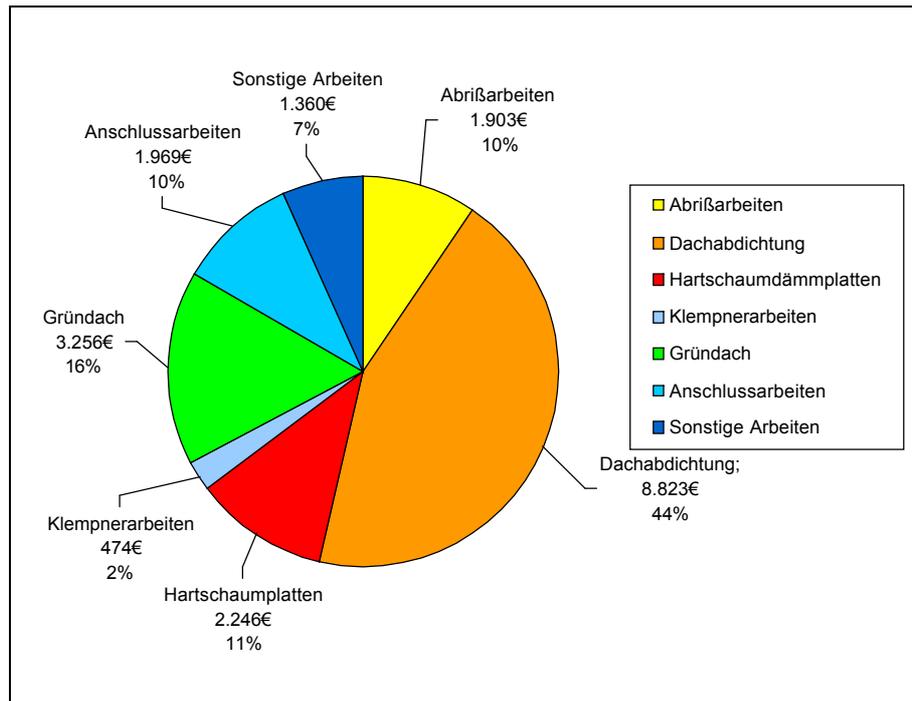
Diagramm 5 Modernisierungskosten Frauenhaus

Das folgende Diagramm zeigt die prozentuale Aufteilung der Gesamtkosten auf die jeweiligen Hauptleistungen.

Die Instandhaltungsmaßnahme aus dem Jahr 2003 war eine Fehlinvestition, da ein Jahr später eine weitere zweite Instandsetzung mit Modernisierung erforderlich wurde. Man hätte gleich eine energetische Modernisierungsmaßnahme durchführen sollen, da der Anbau auch beheizt ist und somit Energiekosten eingespart werden.

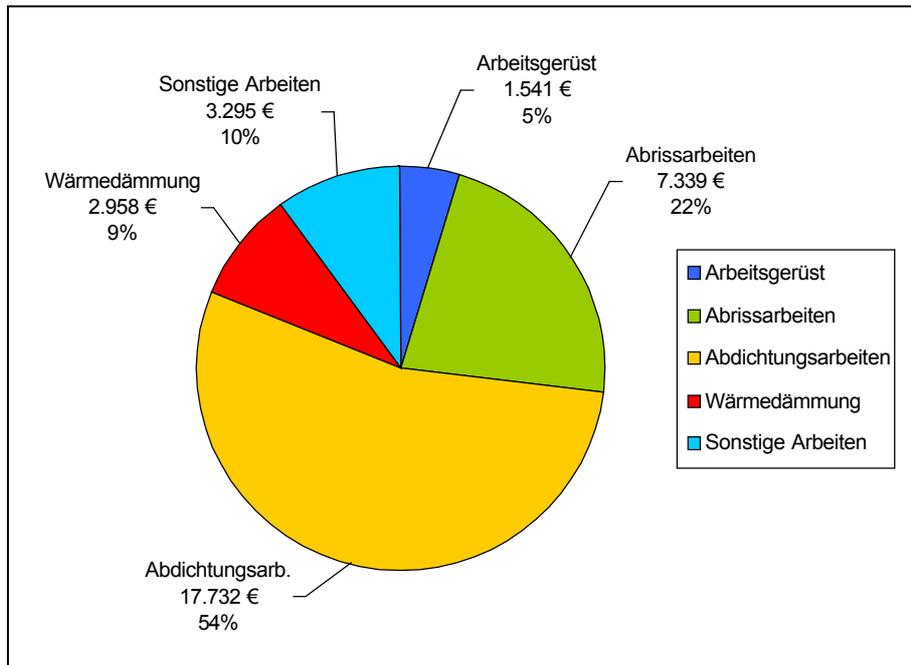
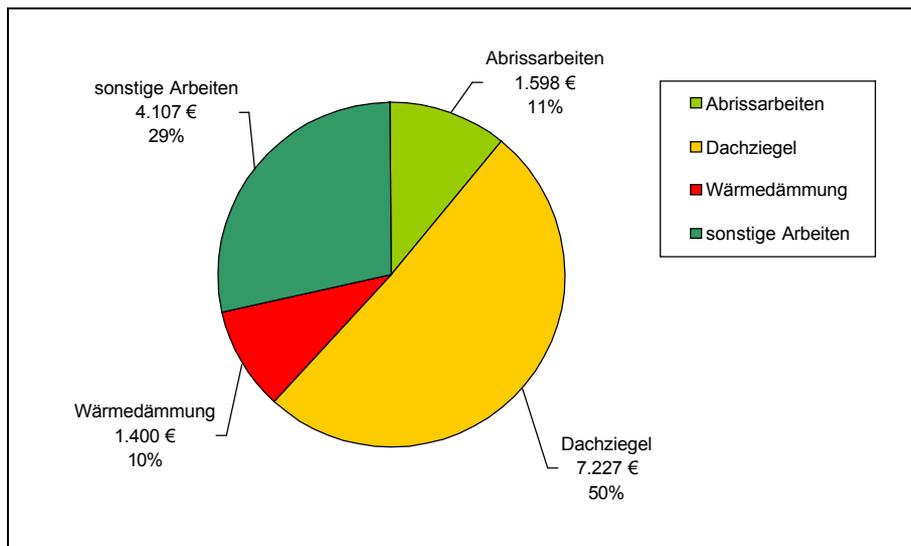
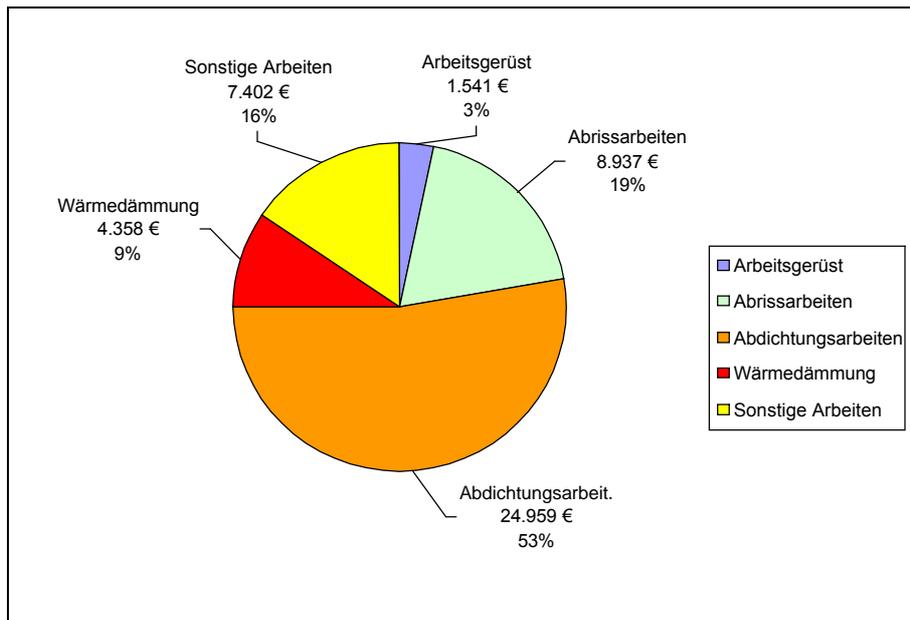
Das Arbeitsgerüst wurde um das Flachdach herum aufgebaut. Die Abrissarbeiten wurden wie gewöhnlich ausgeführt, d.h. es wurde alles bis auf die Grundkonstruktion abgetragen und entsorgt. Es war keine alte Wärmedämmung vorhanden. Bei der Abdichtungsarbeit am Flachdach wurden Dampfbremse, Wärmedämmung, Schichtholzplatten und eine Glasvliesfolie aufgetragen. Zum Schluss der Arbeiten wurde eine Abdichtungsbahn aufgeklebt.

Es wird deutlich erkennbar, dass das Flachdach pro m² etwa doppelt so teuer ist. Arbeitsgerüstkosten sind für diesen höheren Kennwert nicht ausschlaggebend. In den folgenden Diagrammen werden die prozentualen Gesamtkosten dargestellt.

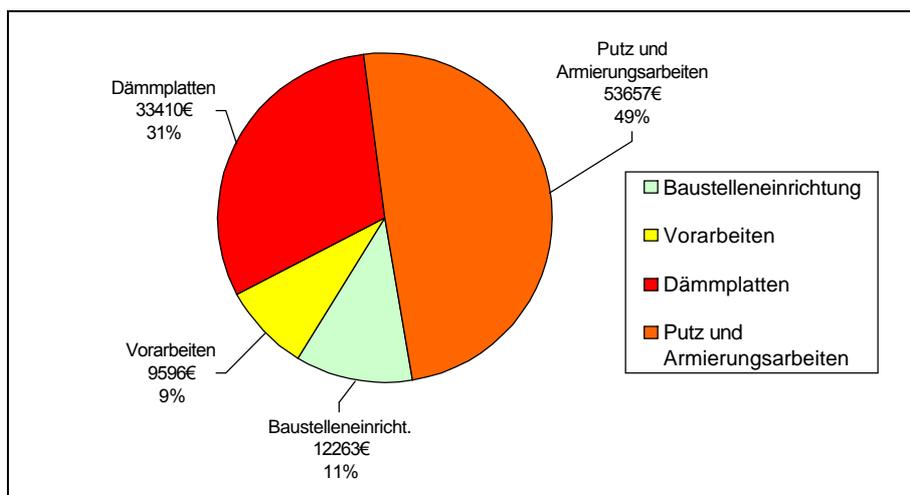
Diagramm 9 Modernisierungskosten Zoar

Als Baustelleneinrichtung wurde ein Arbeits- und Schützgerüst aufgebaut. Bei den Abrissarbeiten wurden die Fassadenfläche gereinigt und die Fensterbänke abgeschlagen. Unter Vorarbeiten fällt das Anbauen der WDVS-Sockelprofile, Gewebeeckschutzschienen und Anschlussprofile. In der Tabelle wird die Wärmedämmung separat dargestellt, um den Kostenanteil zu verdeutlichen. Die Wärmedämmung hat die WLG 040 und eine Stärke von nur 100 mm. Der Einheitspreis in der Rechnung bildet sich aus Arbeits- und Materialkosten und beträgt 23,73 €/m². Die Materialkosten betragen durchschnittlich 40% des angegebenen Einheitspreises. Demnach kostete die Wärmedämmung 9,50 €/m² und die Arbeitskosten 14,23 €/m². Eine Wärmedämmung der gleichen WLG mit einer Stärke von 200 mm hätte 15,60 €/m² gekostet. Bei einer 200 mm starken Dämmung ergäbe sich ein neuer Einheitspreis von **31,25 €/m²**. Unterschiedliche geometrische Voraussetzungen sind hierbei nicht berücksichtigt.

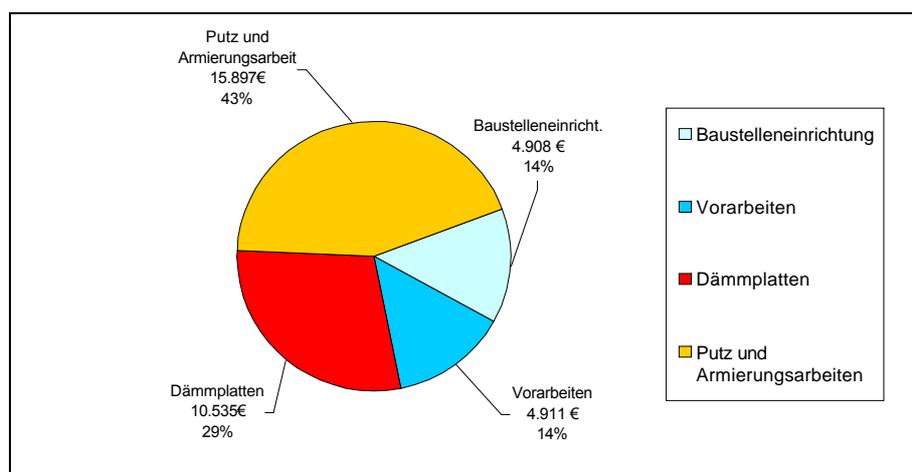
Diagramm 10 Modernisierungskosten Sonnenschein

Die Gesamtkosten mit MWSt.16% betragen 42.051,94 €. Bei einer modernisierten Fassadenfläche von 647m² beträgt der Kostenkennwert **65 €/m²**. Im folgenden Diagramm wird die Aufteilung der Gesamtkosten gezeigt.
