Grundlagenprojekt im Rahmen der energetischen und ökologischen
Modernisierung der Evangelischen Stiftung Neuerkerode:
Bestandsaufnahme des Gebäude- und Anlagenbestandes

Abschlussbericht 04: Gebäude

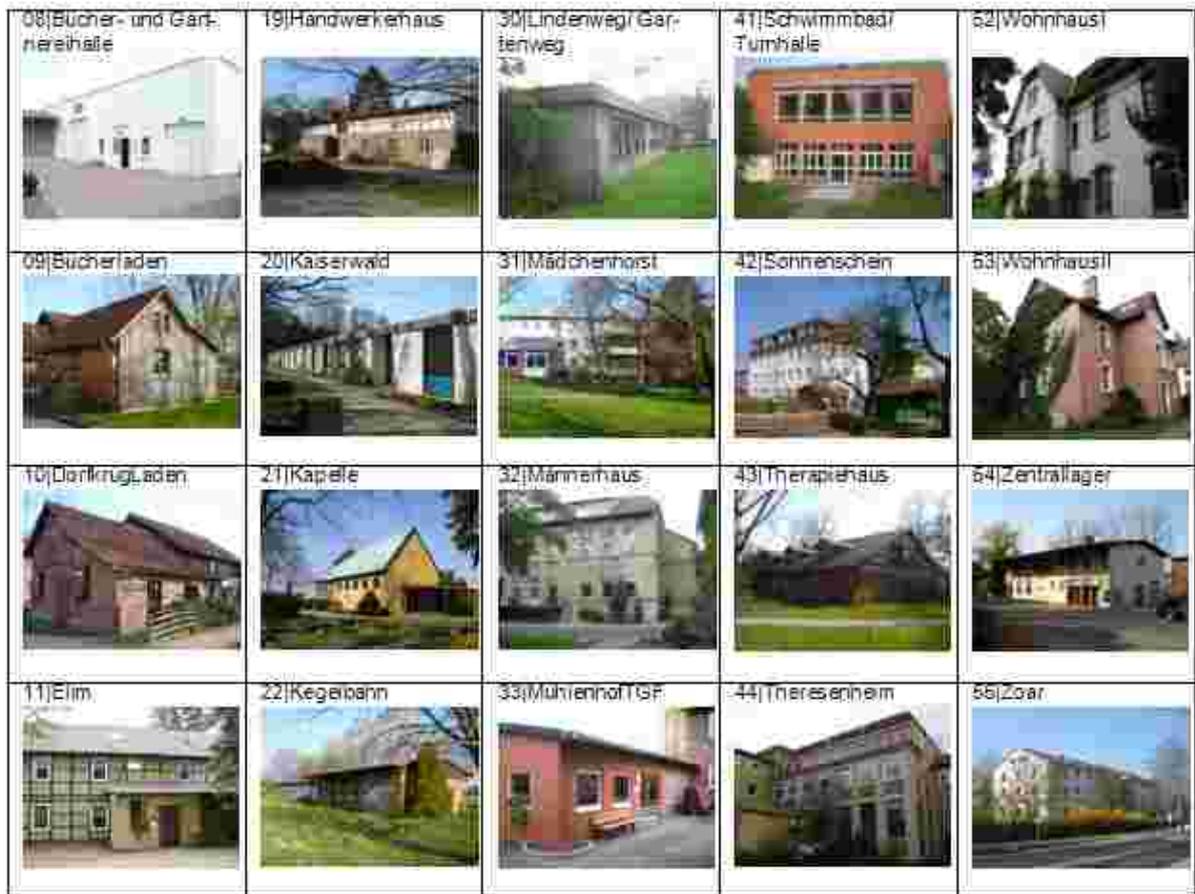
Bild 1 Fotos aller 55 Gebäude

Bild 1 vorgestellten Objekten, für welche im Rahmen des Teilprojektes "Gebäude" Einzelberichtsberichte zum derzeitigen baulichen und anlagentechnischen Zustand, zur Nutzung und zu Einsparmöglichkeiten erstellt wurden.

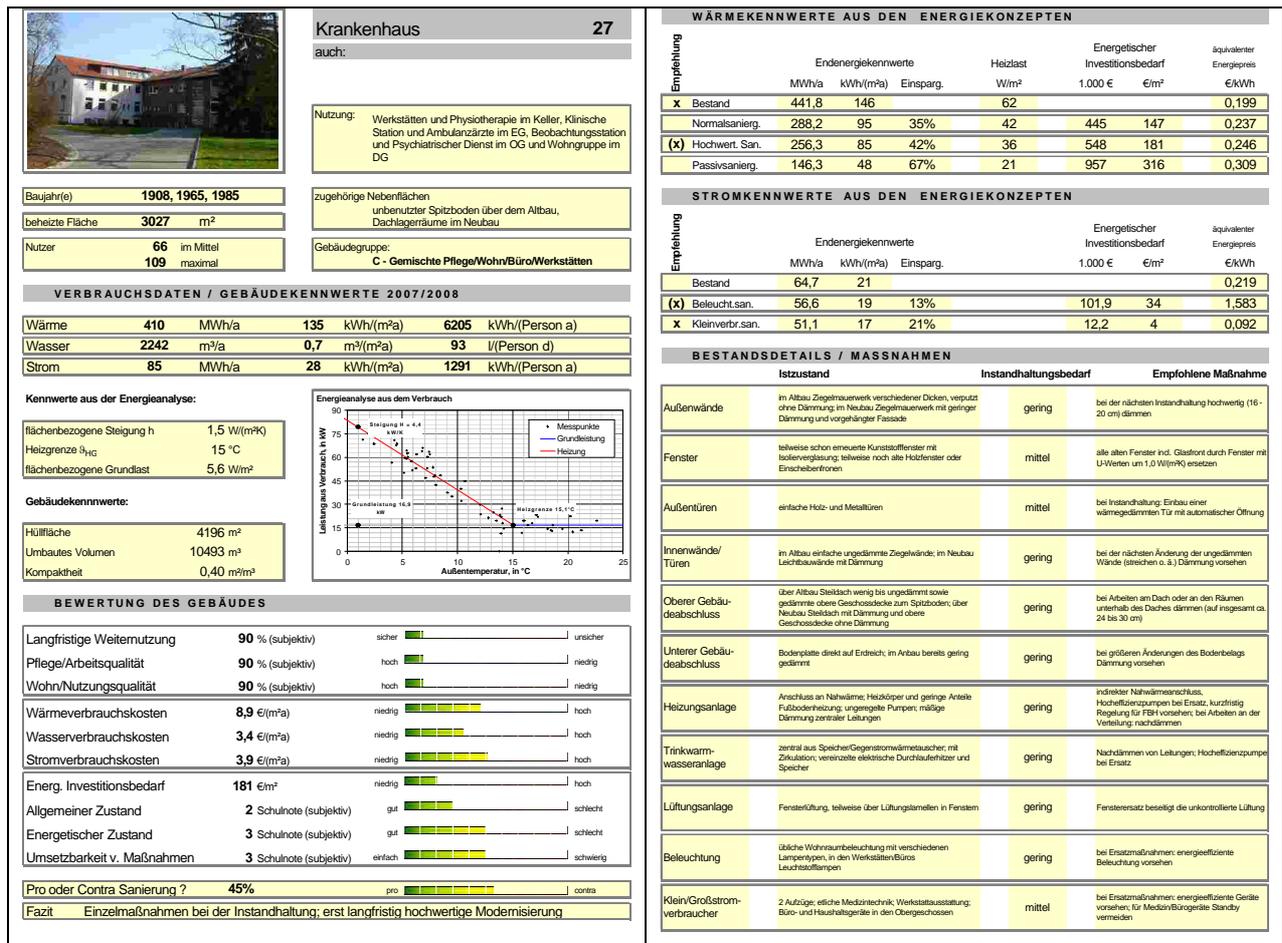
Bild 2 Gebäudesteckbrief im Überblick

Die fast 50 Bearbeiter haben für jedes Objekt eine Einzelauswertung mit Energiebilanzierung, Verbrauchsauswertung, Investitionskostenschätzung und Wirtschaftlichkeitsbewertung ausgearbeitet. Der jeweils ca. 30-seitige Gebäudebericht basiert auf Grundrissplänen, Nutzerbefragungen und der Vor-Ort-Besichtigung von Baukörper und Anlagentechnik. Er ist zusätzlich als Steckbrief mit den wichtigsten Informationen auf zwei Seiten für jedes Gebäude vorhanden.

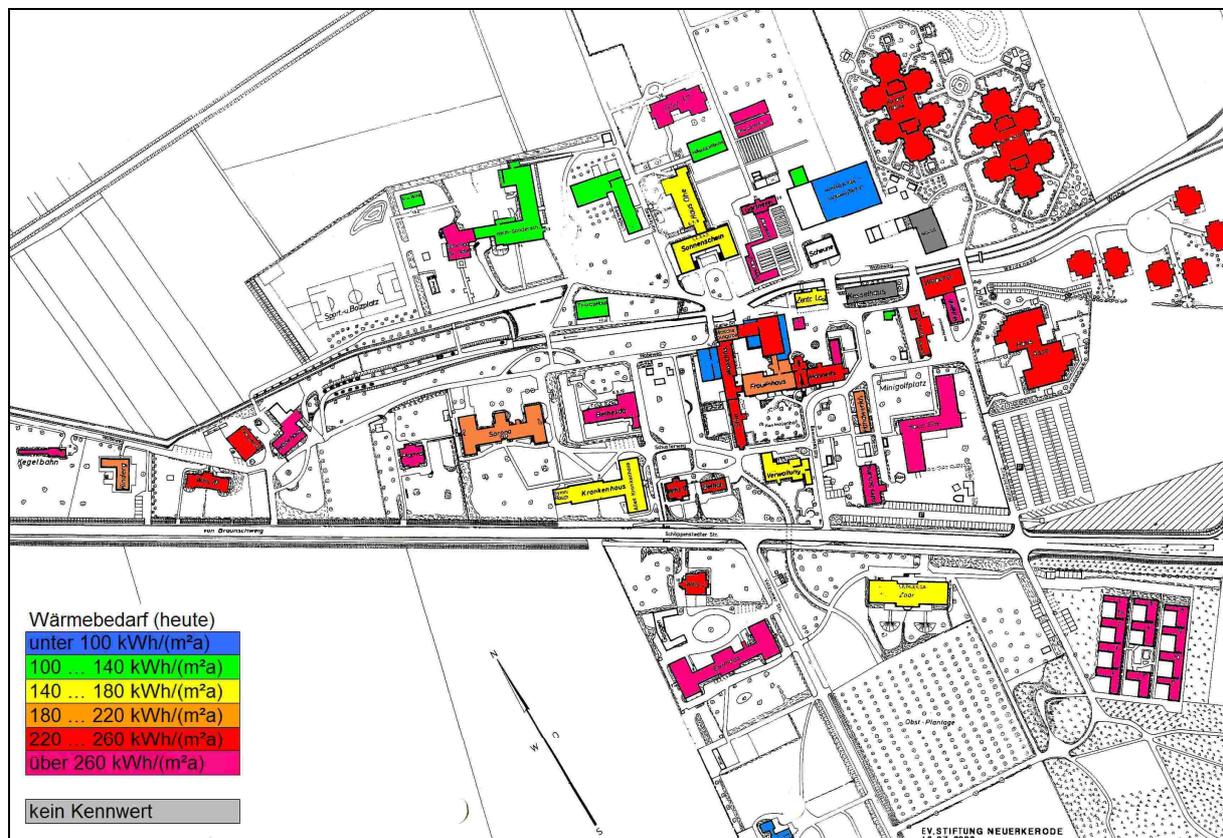
Bild 3 Bedarfsbilanz (Wärme) des Bestandes

Die Auswertung der Energiebilanzierung erfolgt grafisch im Liegenschaftsplan. Die für das Projekt gewählte Einteilung des Bestandes in 6 Klassen nach dem Schulnotenprinzip (sehr gut bis sehr schlecht) erfolgt so, dass im Bestand möglichst alle Schulnoten besetzt werden und der durchschnittliche Bestand in der Note 4 (orange) liegt. Die gleiche Skalierung wird auch zur Bewertung der Verbesserungsmaßnahmen gewählt, die unter Verwendung dieses Ansatzes dann deutlich an der Farbänderung zu erkennen sind.

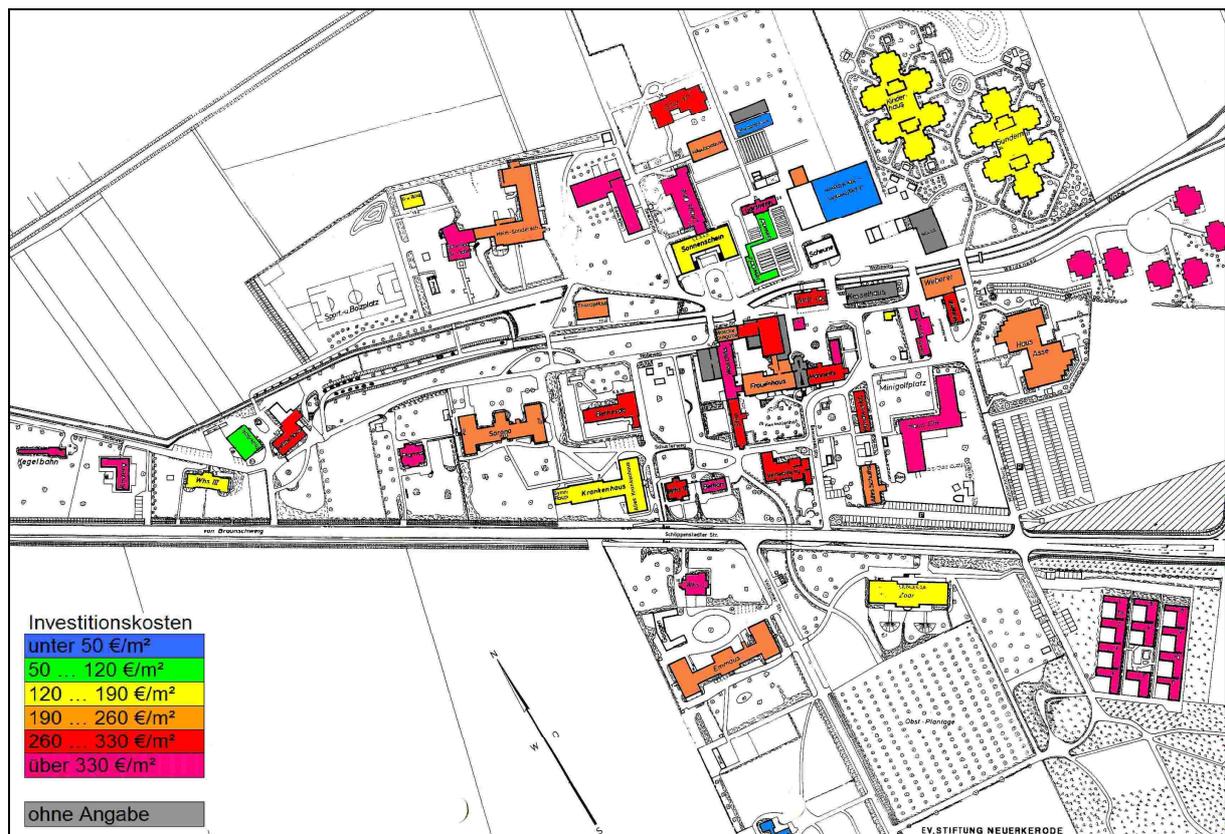
Bild 6 Investitionskosten der empfohlenen Maßnahmen

Die Übersicht in Bild 6 basiert auf den Schätzkosten der energetisch bedingt notwendigen Investitionen für jedes Gebäude. Es wird in der Grafik nicht danach unterschieden, ob eine Maßnahme kurz-, mittel- oder langfristig umgesetzt werden soll. Auch für die Gebäude Lindenweg/Gartenweg und Kaiserwald sind Kosten angegeben, obwohl der Abriss empfohlen wird. Basis ist das Maßnahmenpaket, was anstelle des Abrisses denkbar ist. Für die fünf grau markierten Gebäude sind zwar ggf. Einzelmaßnahmen sinnvoll, aber keine Kostenschätzungen erfolgt.

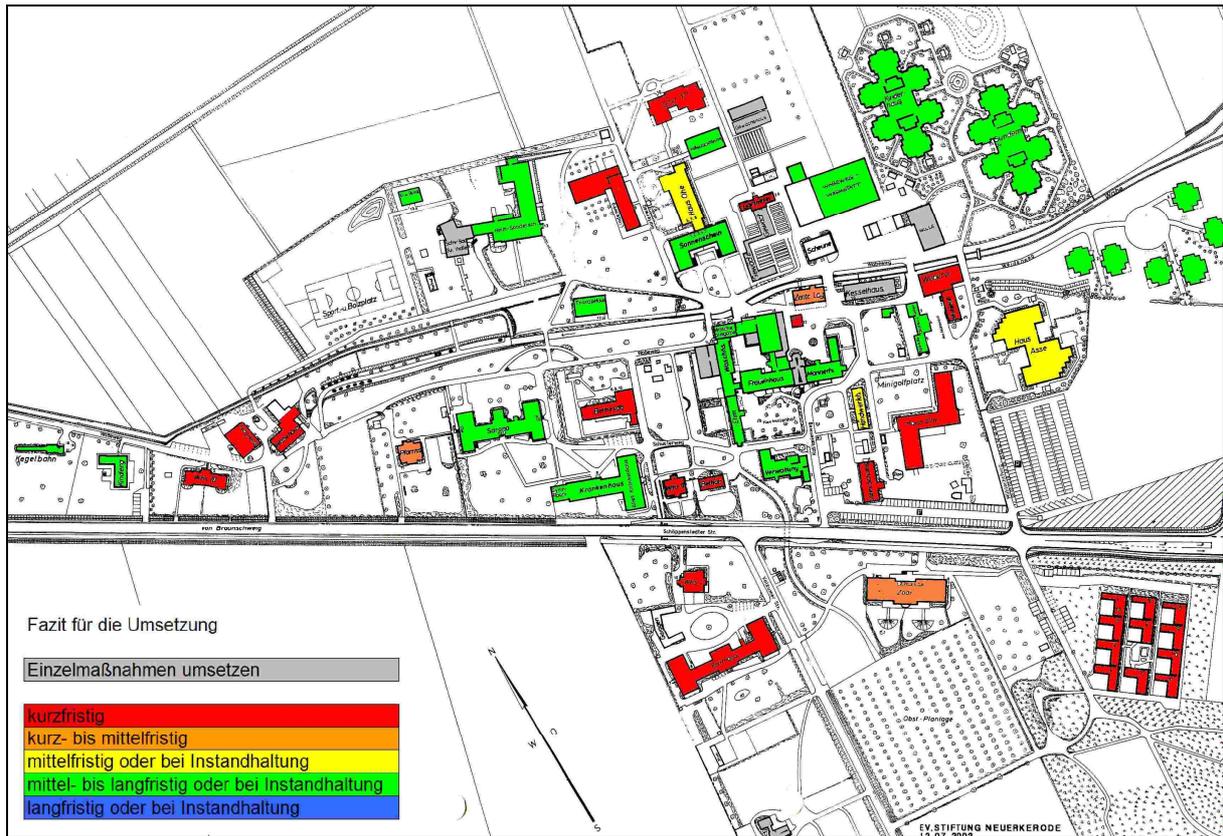
Bild 7 Fazit zur Zeitschiene

Die empfohlene zeitliche Abwicklung bei der wärmetechnischen Modernisierung zeigt Bild 7. Die Farbe signalisiert die Dringlichkeit. Violett und rot sind die kurzfristig in Angriff zu nehmenden Objekte eingefärbt.

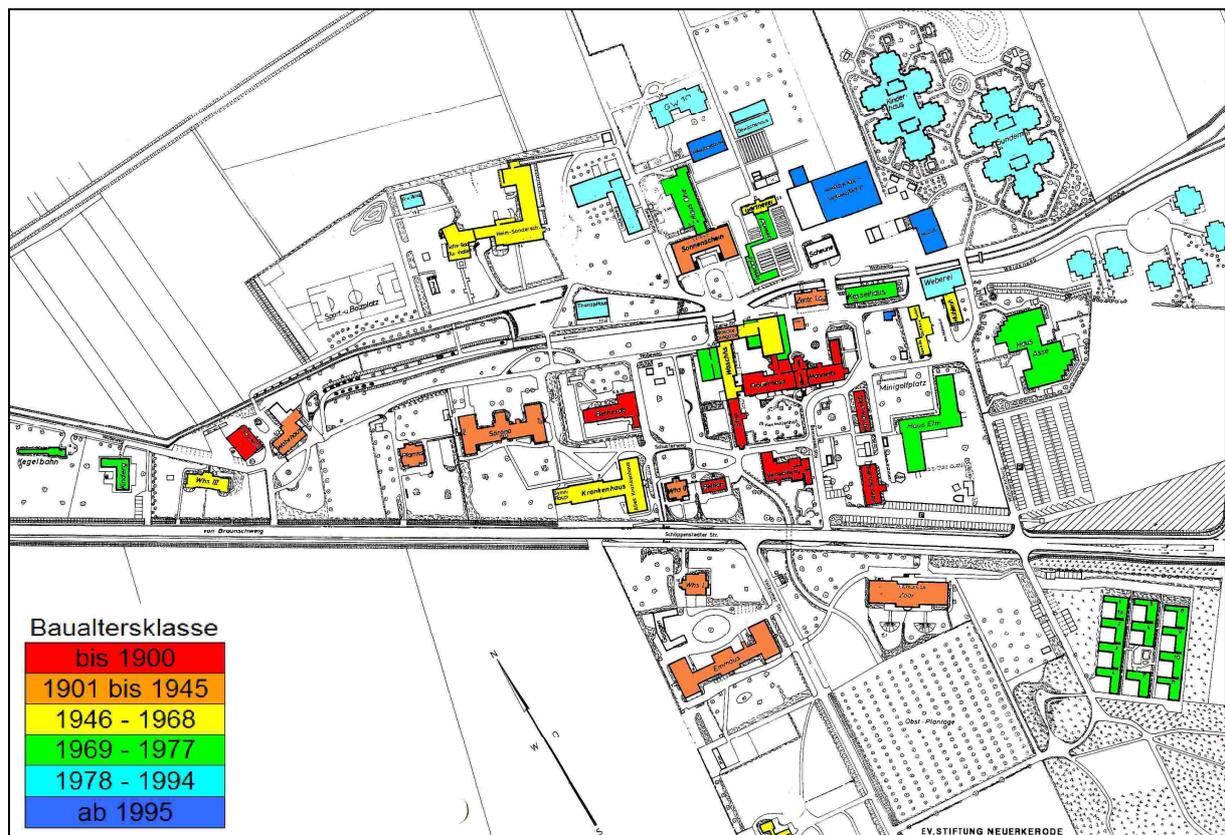
Bild 11 Einteilung der Liegenschaft in Gebäudealtersklassen

Bild 11 teilt die Liegenschaft in Gebäudealtersklassen. Diesen liegen unterschiedliche bauliche Anforderungen zugrunde, die bei der Erstellung zu beachten waren. So ist z.B. das Jahr 1977 die Grenze einer Baualtersklasse, weil die 1. Wärmeschutzverordnung in Kraft trat.

Da etliche Gebäude aus mehreren Baujahren stammen, wurde in diesem Fall eine für den Gebäudezustand und seine Konstruktion maßgebliche Baualtersklasse gewählt. Die Zusammenstellung der Grunddaten zeigt Tabelle 6.

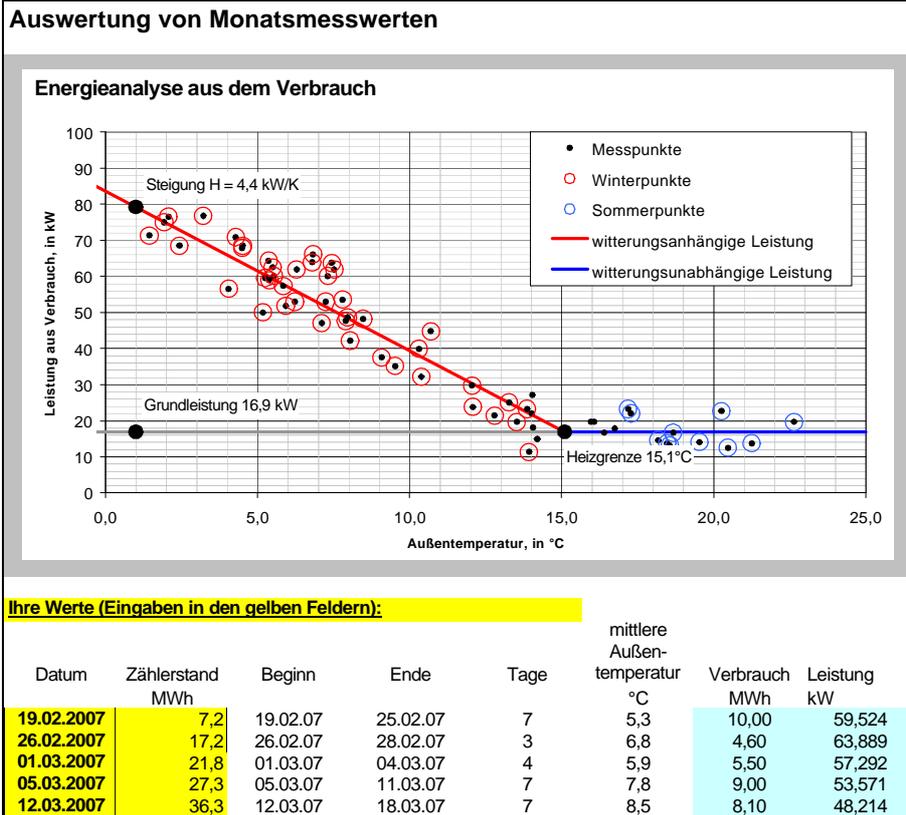
Bild 14 Auswertung der Monats- bzw. Wochenwerte

Zusätzlich wurden für jedes Objekt die wochenweisen Zählerwerte separat ausgewertet, siehe Bild 14. Der typische Verlauf des Energieverbrauchs über der Außentemperatur gibt Aufschluss z.B. über die Heizgrenze (wann wird nur noch Warmwasser benötigt).

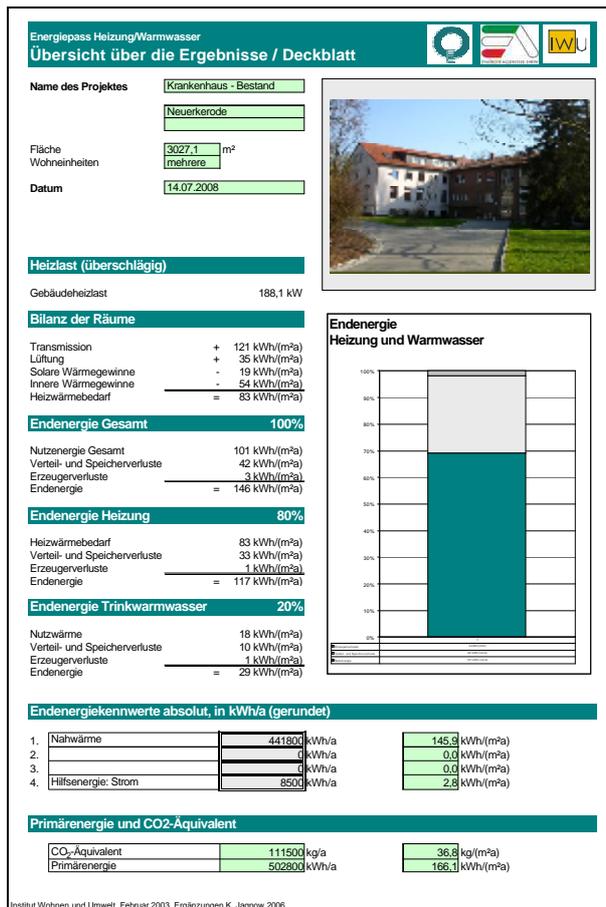
Bild 31 Deckblatt der Energiebilanzierung

Alle Eingaben münden in einem Deckblatt der Rechendaten, welches die Informationen zu den Energiemengen zusammenfasst, siehe Bild 31. Es wird auch die CO₂-Menge angegeben, welche aus der Wärmeversorgung resultiert.

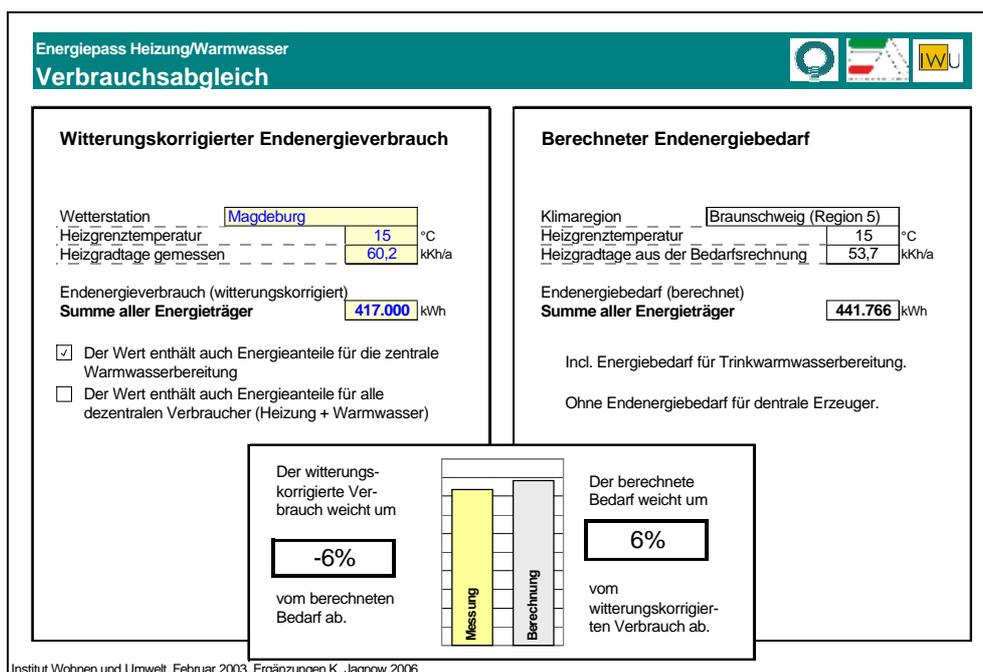
Bild 32 Abgleich der Rechenwerte mit Messwerten

Damit die Energiebilanz sich an der Realität orientiert, dient der Verbrauch des Gebäudes als Messlatte. Die Berechnung der Energiebilanz weist sehr viele Eingabedaten auf, von denen viele abgeschätzt werden müssen, Mess- und Rechenwerte werden abgeglichen. Im Falle des Krankenhauses erfolgt eine Annäherung auf 6 %, siehe Bild 32. Ziel war eine maximale Abweichung von 10 %.

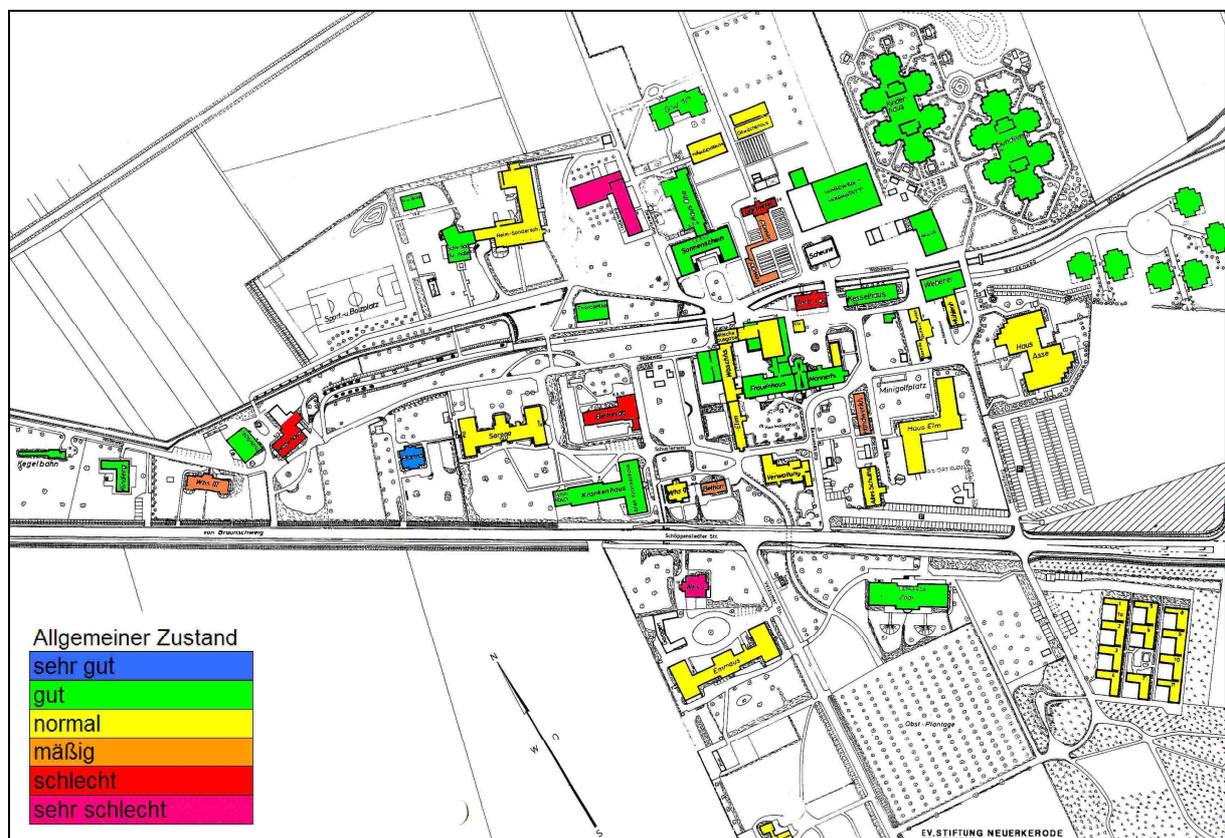
Bild 48 Allgemeiner Zustand der Gebäude (subjektiv)

Die Einstufung des allgemeinen Gebäudezustandes ergibt im Mittel für alle Gebäude die Note 2,7. Das entspricht einem normalen bis mäßigen Zustand.

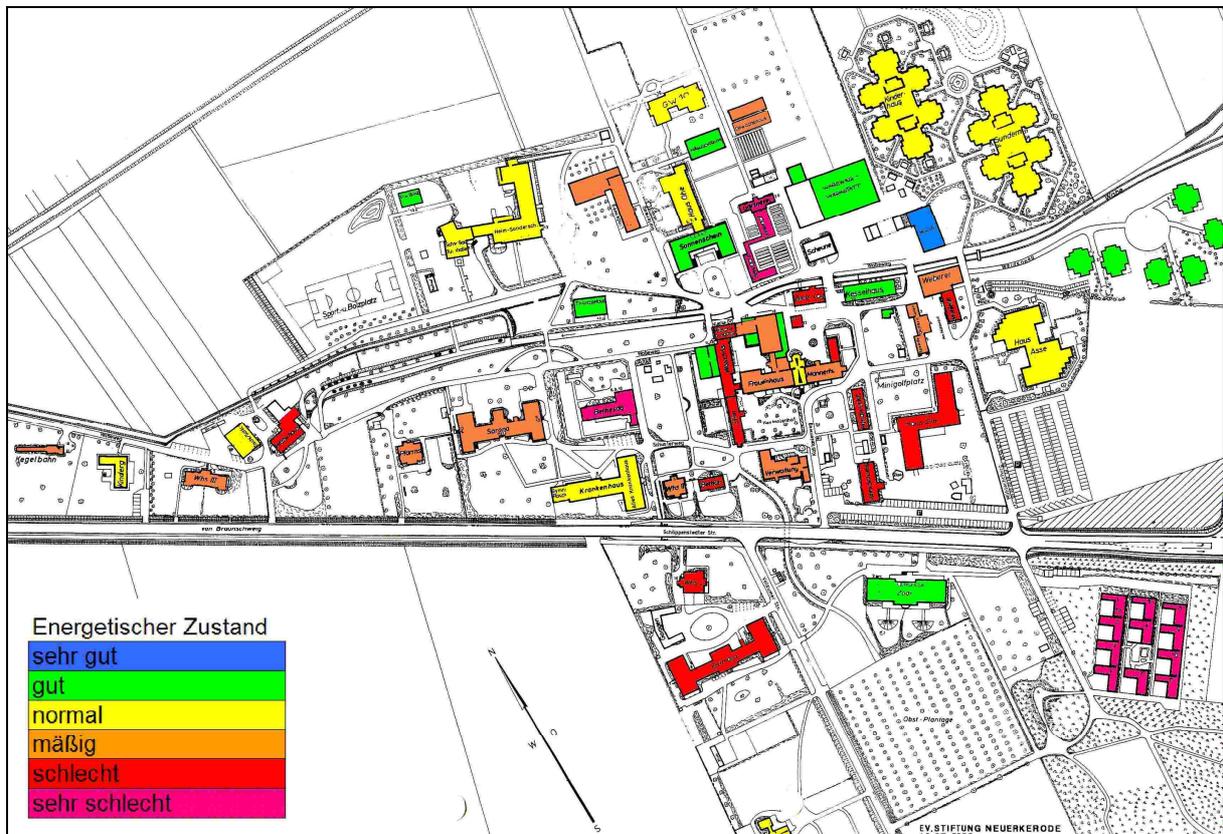
Bild 49 Energetischer Zustand der Gebäude (subjektiv)

Die Einstufung des energetischen Gebäudezustandes ergibt im Mittel für alle Gebäude die Note 3,6. Das entspricht einem mäßigen bis schlechten Zustand.

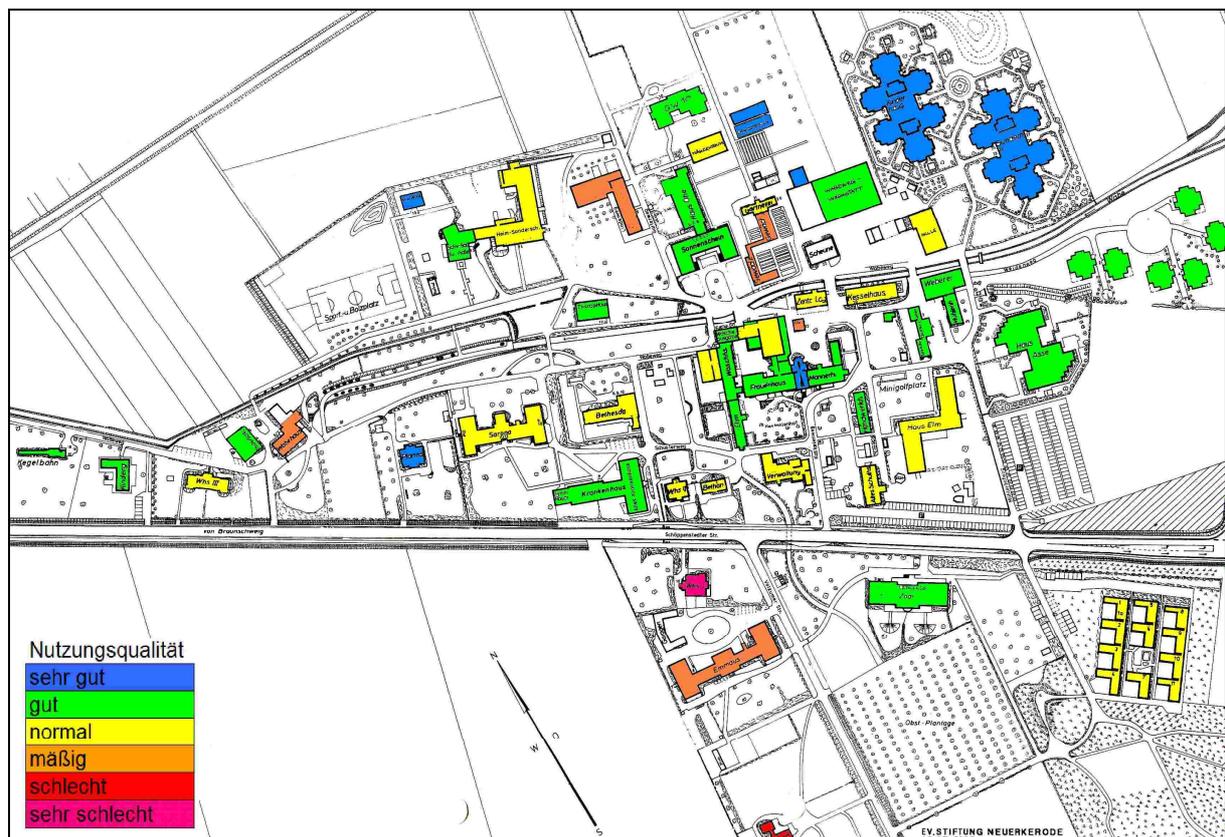
Bild 50 Qualität der Nutzung (subjektiv)

Im Mittel erhalten die Gebäude die Schulnote 2,5. Das entspricht einer normalen bis guten Nutzungsqualität.

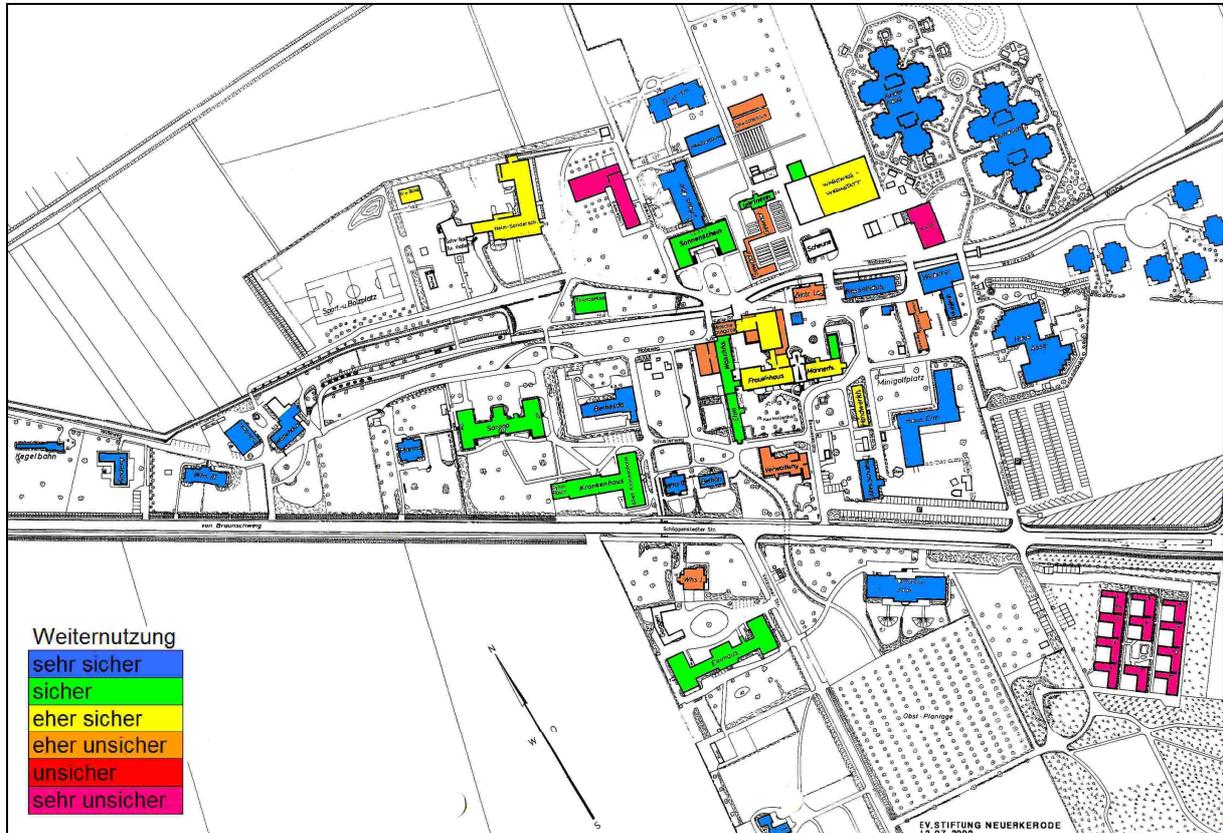
Bild 51 Sicherheit der Weiternutzung

Im Mittel aller Objekte ergibt sich, dass die Weiternutzung sicher ist (Schulnote 2,2).

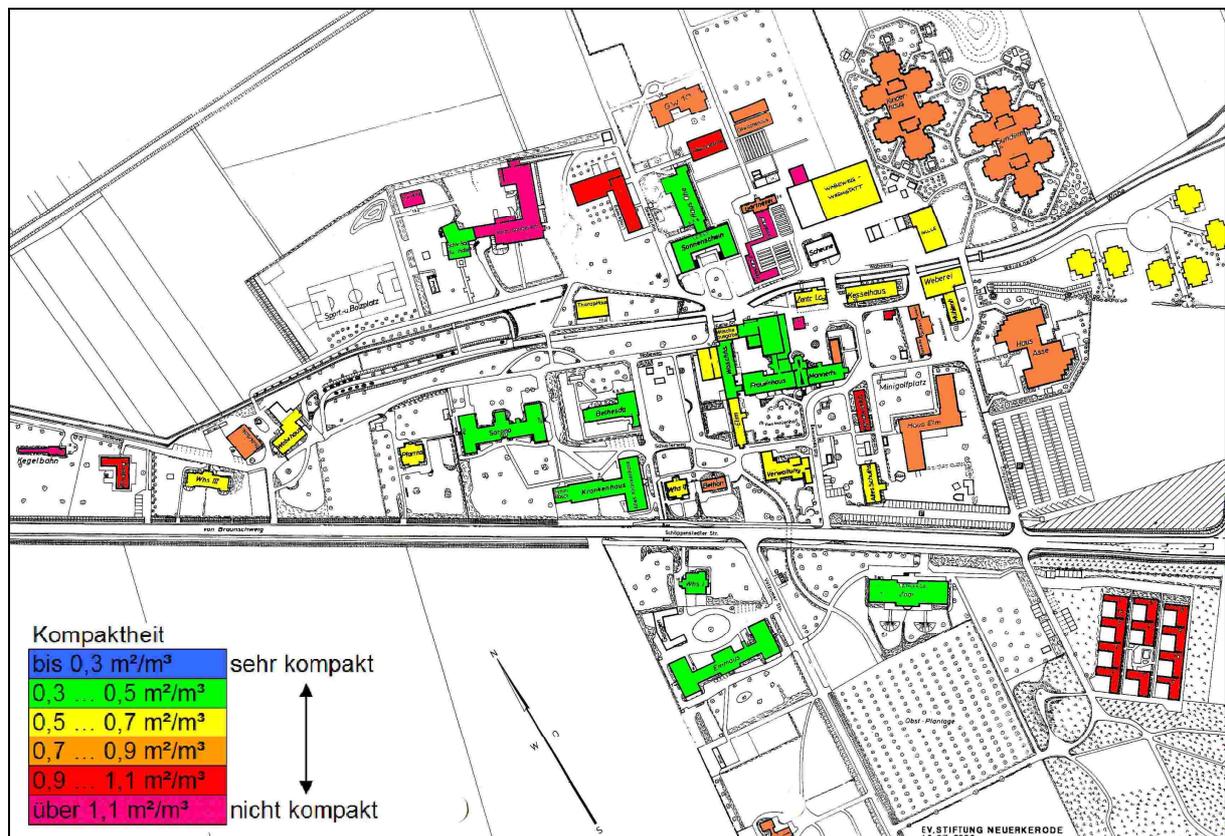
Bild 52 Kompaktheit der Gebäude (Wärmeverlustflächen zu Volumen)

Der mittlere Kompaktheitsgrad der 55 Gebäude liegt bei $0,6 m^2/m^3$. Dieser Kennwert ist als gut einzuordnen. Der Schnitt wird eindeutig von den alten, großen Pflegeheimen positiv beeinflusst. Gebäude wie die Häuser "Sonnenschein", "Ohe", "Sarona", "Zoar", "Emmaus" und Bethesda weisen sehr wenig Außenfläche bei großen Innenvolumina (und damit Nutzflächen) auf.

Insgesamt gibt es etwa 15 sehr kompakte Gebäude (blau, grün) und 12 sehr wenig kompakte (rot und violett). Die anderen 18 Objekte (gelb, orange) sind dazwischen einzuordnen.

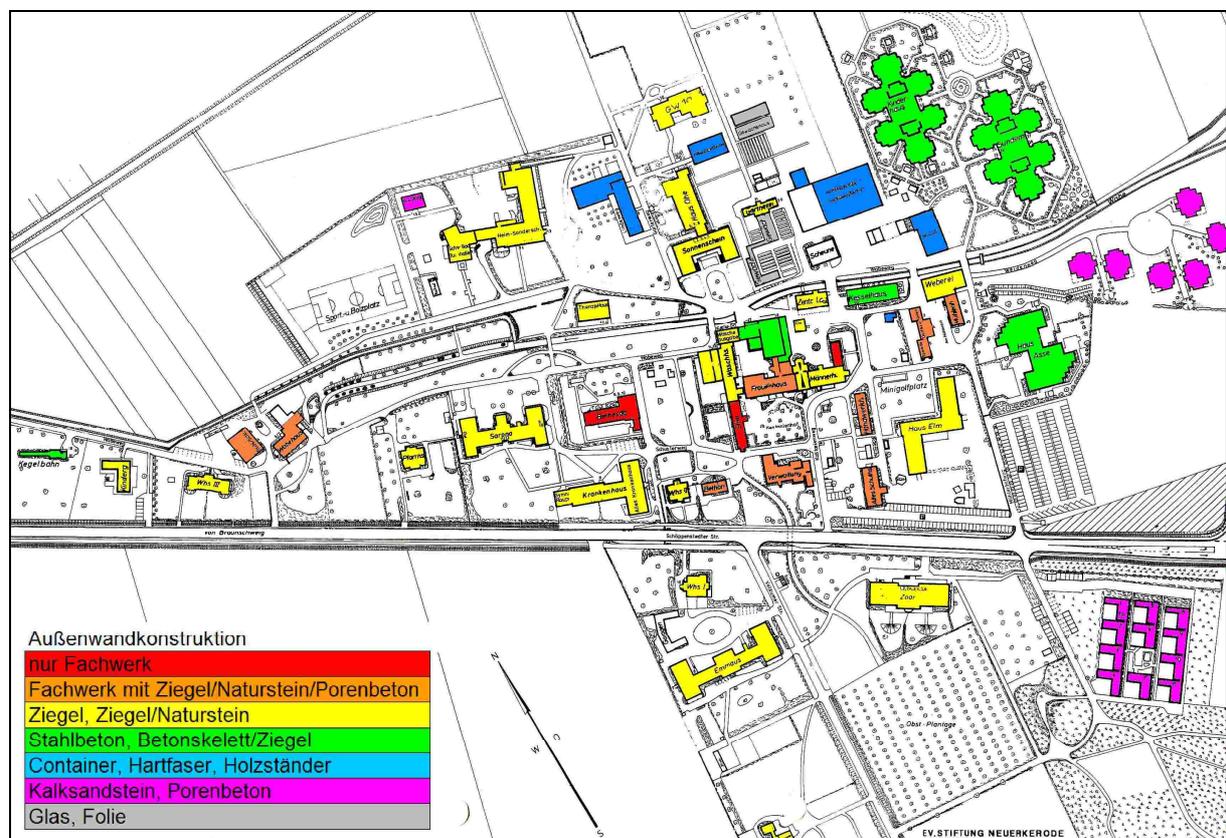
Bild 53 Art der Außenwandkonstruktionen (Grundprinzipien)

Die in den 55 Gebäuden vorgefundenen Außenwandkonstruktionen sind – dem über 140 Jahre währenden Baugeschehen zu verdanken – äußerst vielfältig.

Kritisch für die Modernisierung sind alle Fachwerkobjekte (rot) oder Gebäude mit Fachwerkanteilen (orange) sowie alle Containerfassaden (blau). Im Überblick auf der Karte betrachtet, nehmen die kritischen Objekte aber einen glücklicherweise kleinen Anteil aller Gebäude ein.

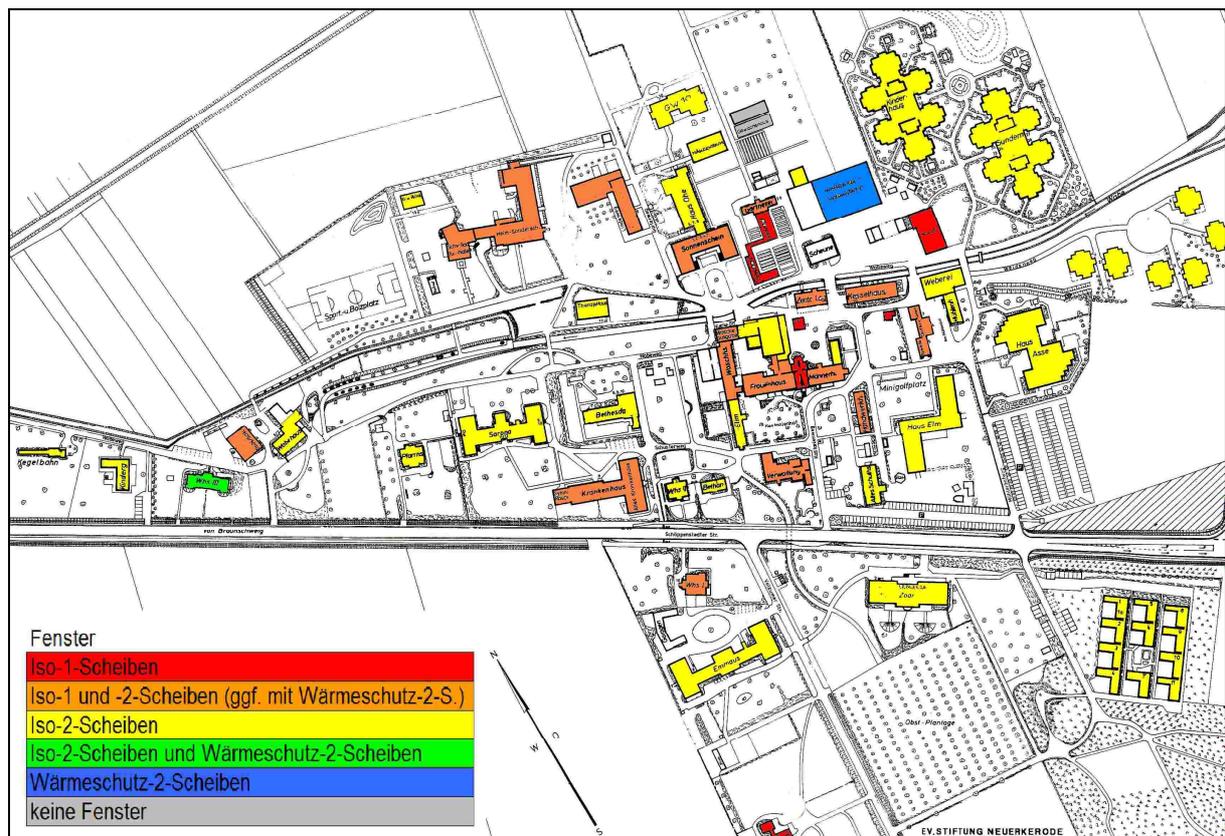
Bild 54 Art der Fenster (überwiegender Typ)

Die Ausstattung mit Fenstern ist – wie allgemein in jeder Liegenschaft üblich – ebenfalls vielschichtig. Es ist festzustellen, dass die überragende Mehrzahl der Fenster 2-Scheiben-Isolierverglasung aufweisen (gelb). Es gibt etliche Objekte, die bereits überwiegend 2-Scheiben-Isolierverglasung aufweisen, in denen jedoch noch Restbestände unsanierter Scheiben vorhanden sind (1-Scheiben-Gläser, orange).

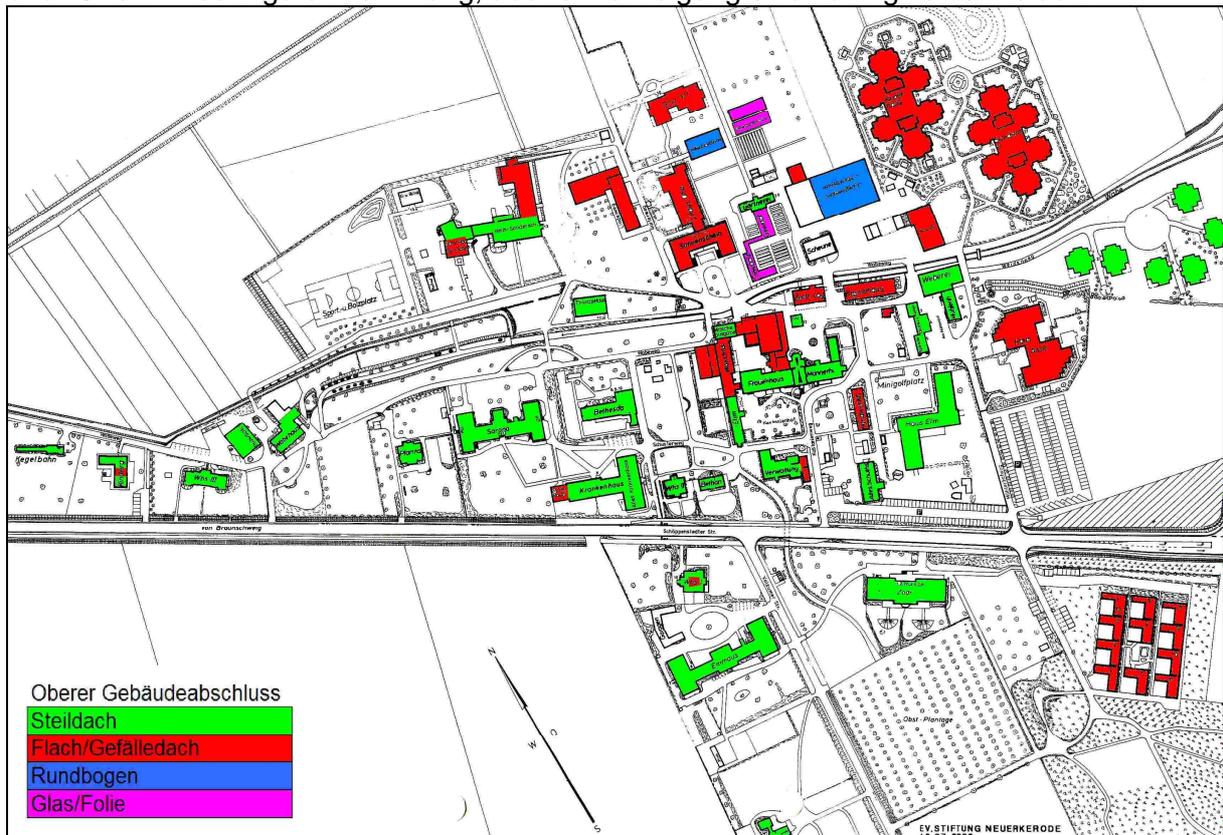
Bild 55 Ausführung der Dachform

Langfristig muss unbedingt erreicht werden, dass es nur noch Gefälledächer gibt, um die Betriebskosten gering zu halten. Modernisierungen wie im Falle der Dächer "Sonnenschein" und "Ohe" mit sehr guter Dämmung, aber ohne Neigung sind künftig zu vermeiden.

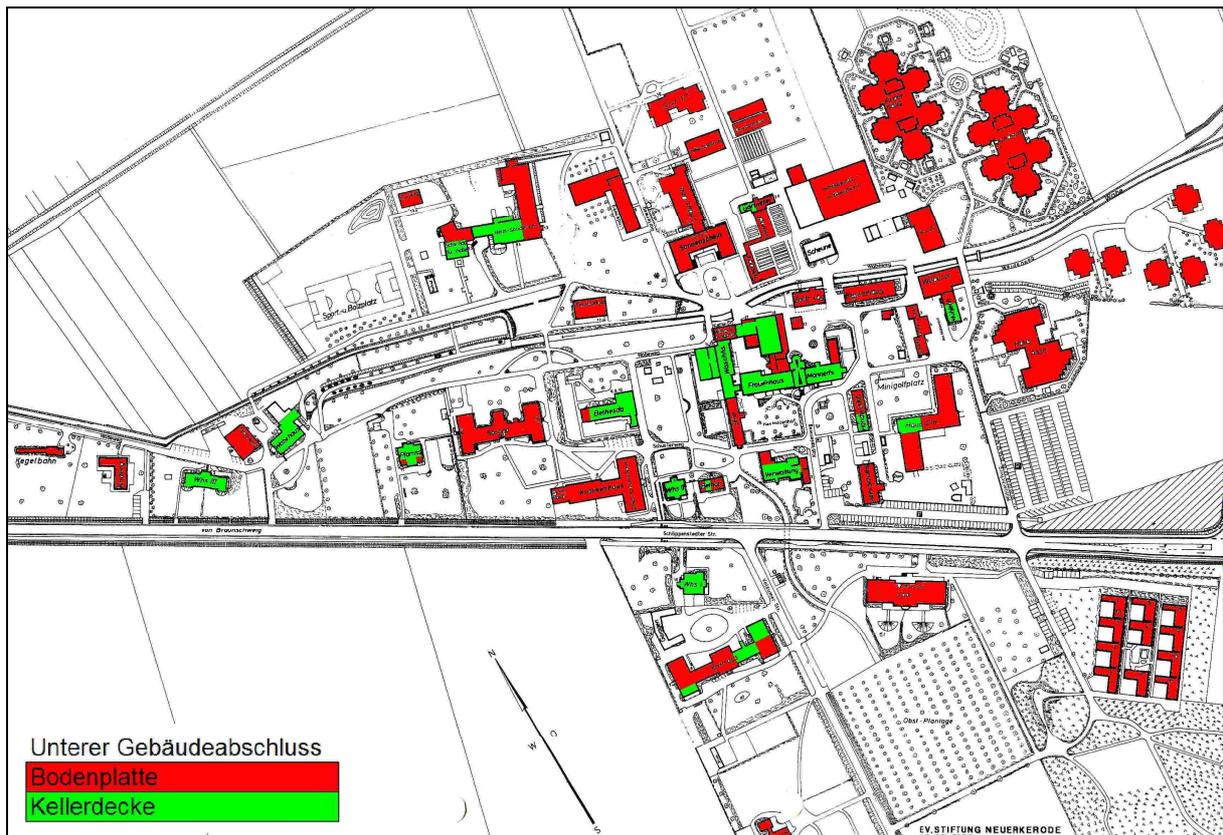
Bild 56 Ausführung des unteren Gebäudeabschlusses

Die Ausgangslage in Bezug auf den unteren Gebäudeabschluss – die Frage ob Bodenplatte oder Kellerdecke – sieht in Hinblick auf die Modernisierung und deren Kosten schlecht aus. Die überwiegende Zahl aller Gebäude hat eine Bodenplatte als unteren Abschluss. Unterkellert sind nur wenige der kleinen, älteren Wohnhäuser, der Wirtschaftshof und in Teilbereichen einige Pflegeobjekte.

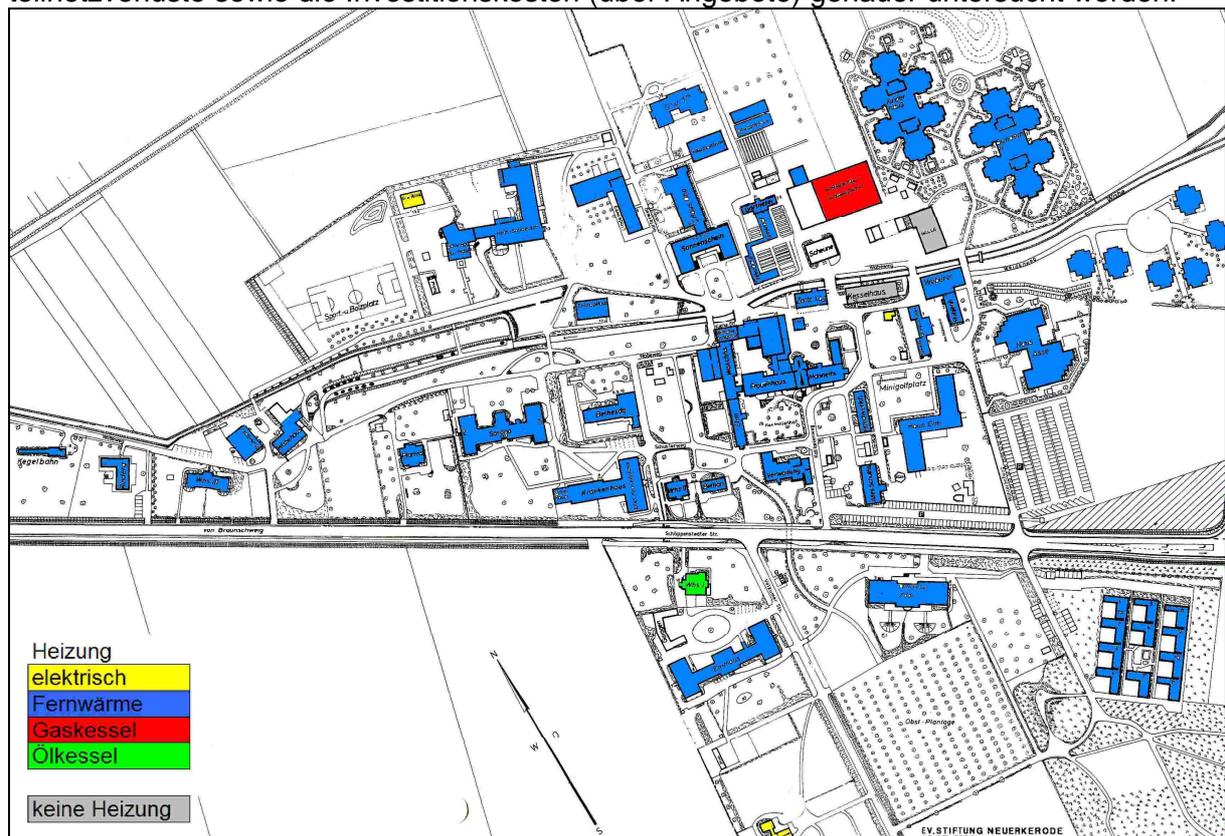
Bild 58 Art der Warmwasserversorgung

Die Ausstattung der Gebäude mit unterschiedlichen Systemen zur Warmwasserbereitung zeigt Bild 58. In der Mehrzahl der Gebäude wird Nahwärme zur Warmwasserbereitung verwendet. Acht Gebäude haben keine Warmwasserbereitung, was auch nicht geändert werden soll.

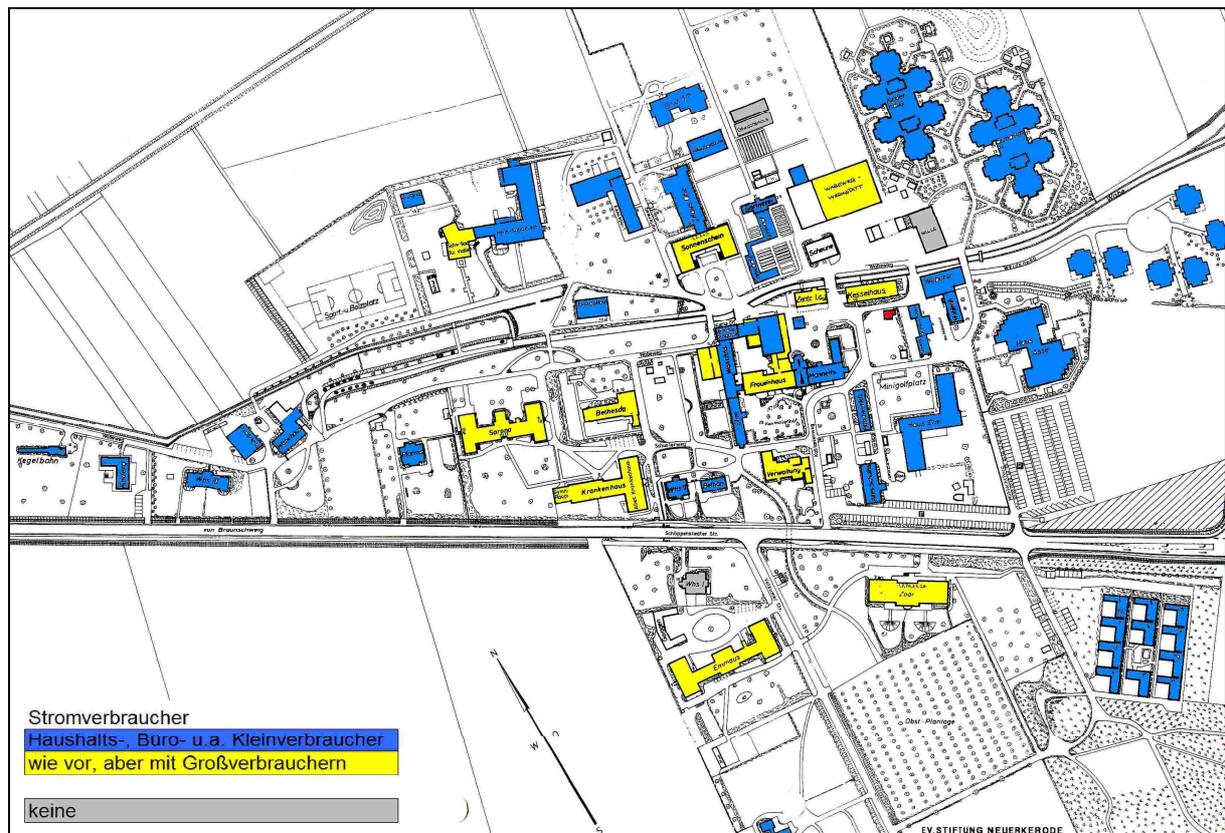
Bild 59 Vorhandensein von Großstromverbrauchern

- Aufzüge: Bethesda, Emmaus, Sarona, Sonnenschein, Zentrallager, Zoar, Küche, Frauenhaus, Krankenhaus
- Küchentechnik: Küche/Lebensmittelladen
- Medizin- und Labortechnik: Krankenhaus
- Schwimmbadtechnik: Schwimmbad/Turnhalle
- Wäschereitechnik: Wäscherei
- zentrale Telefonanlage: Verwaltung
- zentrale Serveranlage: Frauenhaus
- zentrale Regen- und Abwasserhebe-pumpen: Werkstatt Wabeweg
- zentrale Nahwärmepumpen, Kondensatpumpen, Brennergebläse: Kesselhaus

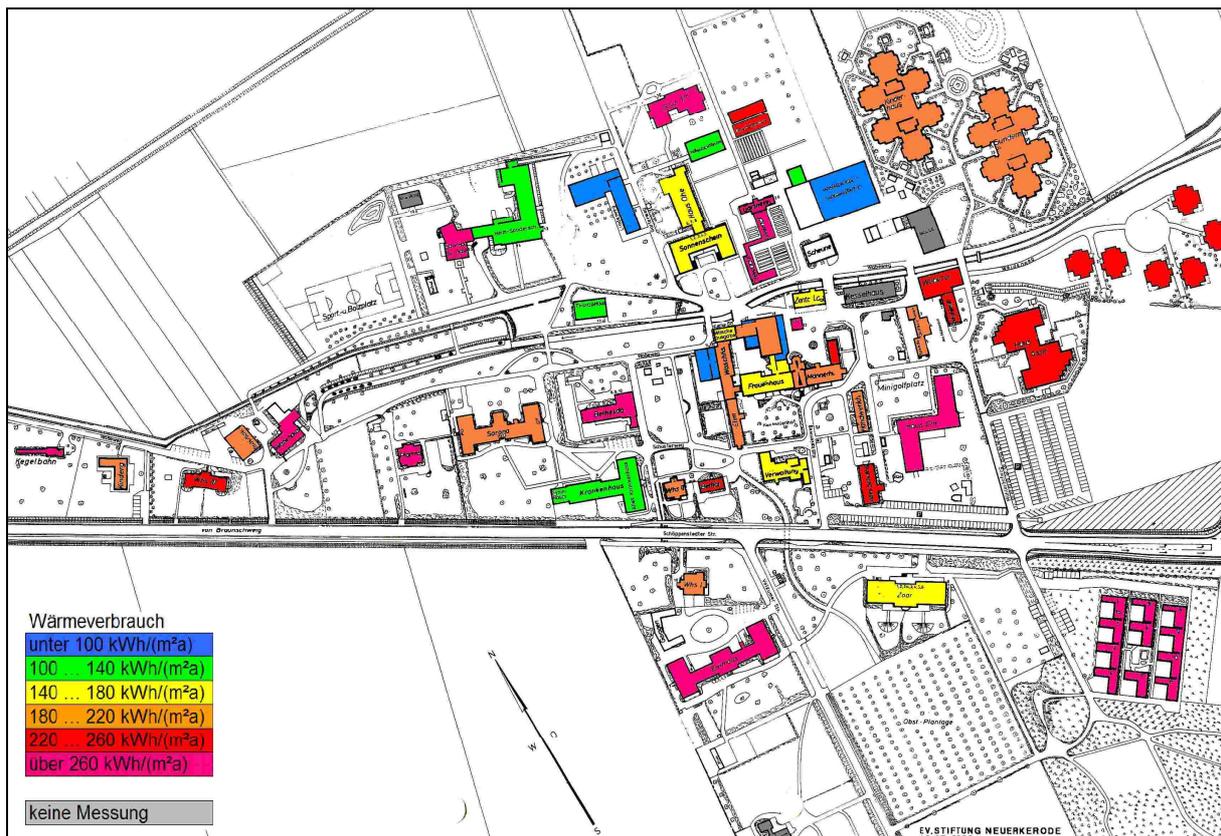
Bild 60 Gemessene Wärmekennwerte

Unter Rubrik "Wärmemessung" sollen die Verbrauchskennwerte der Gebäude für die Nahwärme, Gas- oder Ölversorgung zusammengefasst werden. Die ausschließlich mit Strom beheizten Gebäude (Okalhaus, Kapelle, Bücherladen) erscheinen an dieser Stelle nicht, sondern im nächsten Abschnitt 6.2. In zwei weiteren Objekten (Kesselhaus, Bücher- und Gärtnereihalle) erfolgt keine Wärmemengenmessung bzw. keine Wärmeversorgung.
