Grundlagenprojekt im Rahmen der energetischen und ökologischen
Modernisierung der Evangelischen Stiftung Neuerkerode:
Bestandsaufnahme des Gebäude- und Anlagenbestandes

Abschlussbericht 04: Gebäude

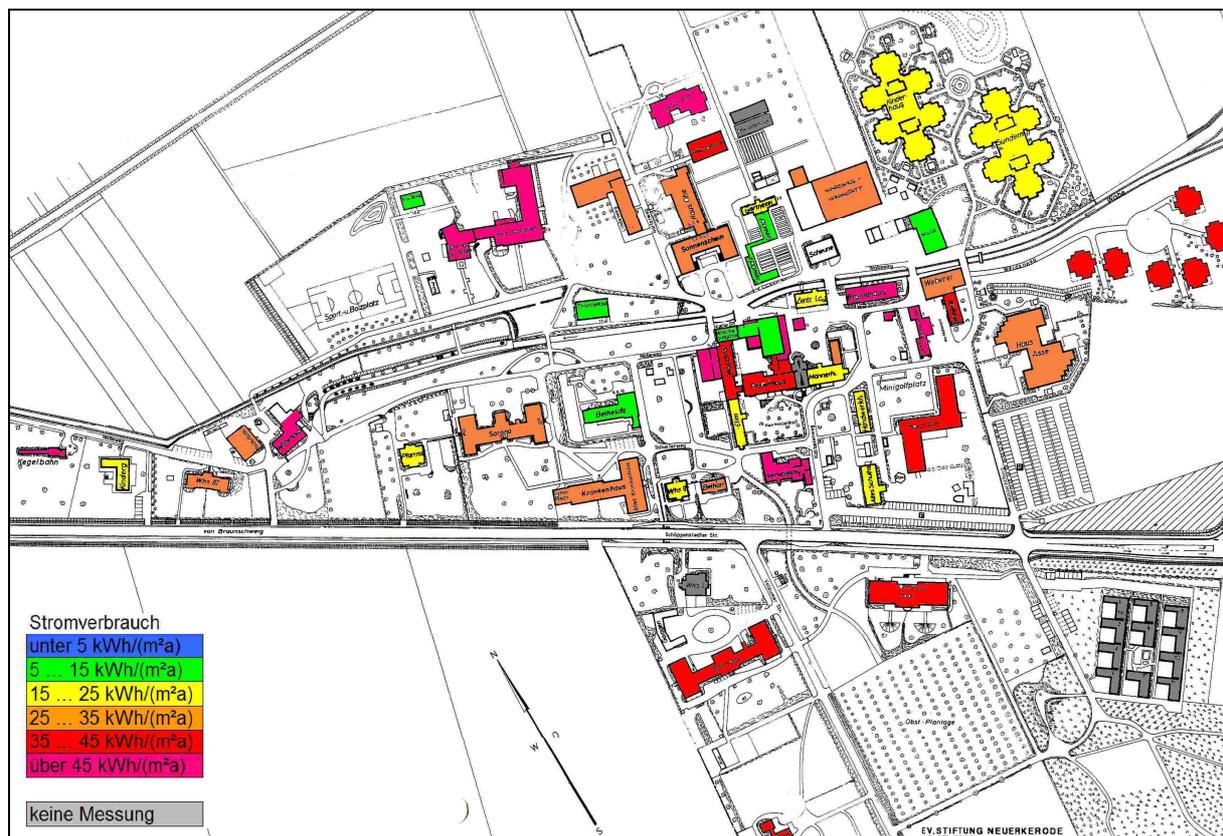
Bild 61 Gemessene Stromkennwerte

Strom wird in allen 55 untersuchten Gebäuden verbraucht. Ausgewertet wurden jedoch nur 51 Gebäude, denn für die Kirche, das Wohnhaus I, die Foliengewächshäuser und die Gebäude am Kaiserwald standen keine Messdaten für das Projektjahr 2007/2008 zur Verfügung.

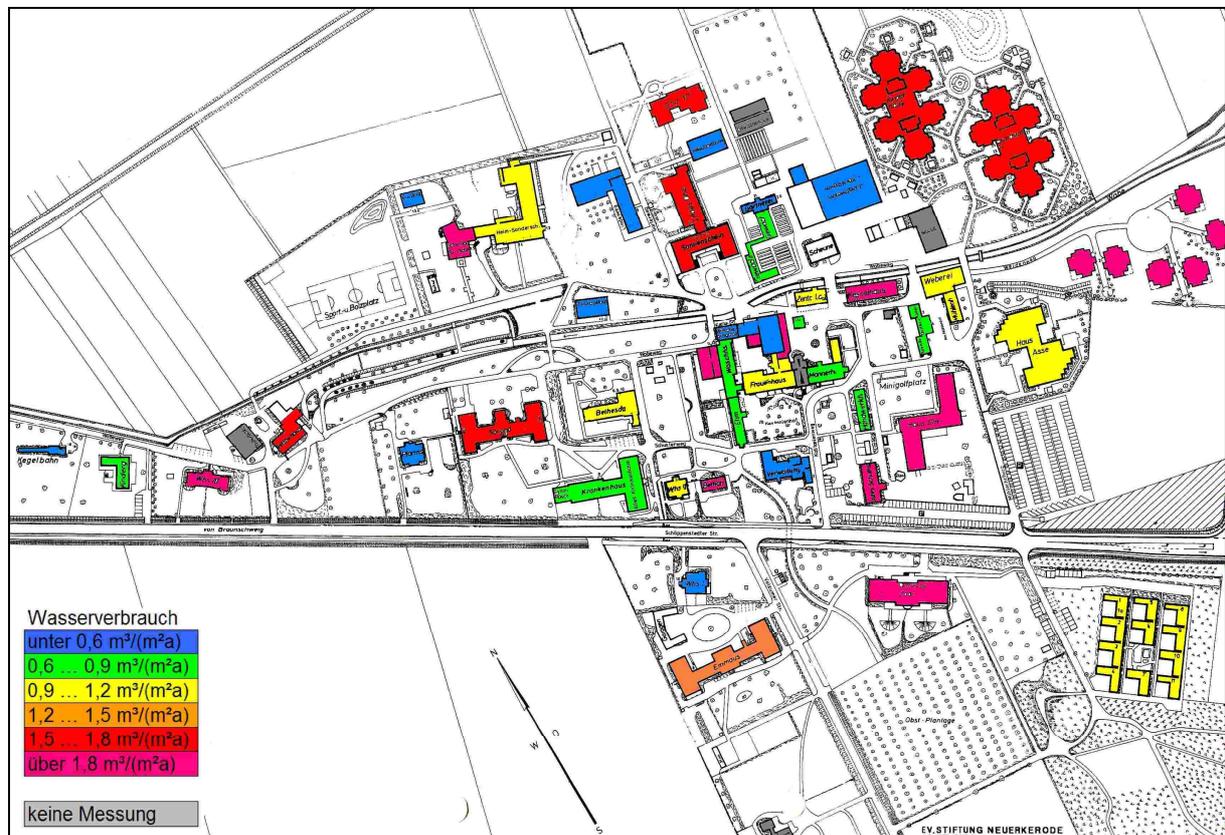
Bild 62 Gemessene Wasserkennwerte

Es wird nicht in allen 55 Gebäuden Wasser verbraucht. In 6 Objekten gibt es keinen Verbrauch bzw. keine Messung (Kirche, Bücher-/Gärtnerieihalle, Foliengewächshäuser, Tischlerei/Schlosserei, Bücherladen). Für die restlichen 49 Gebäude standen Messdaten für das Projektjahr 2007/2008 zur Verfügung.

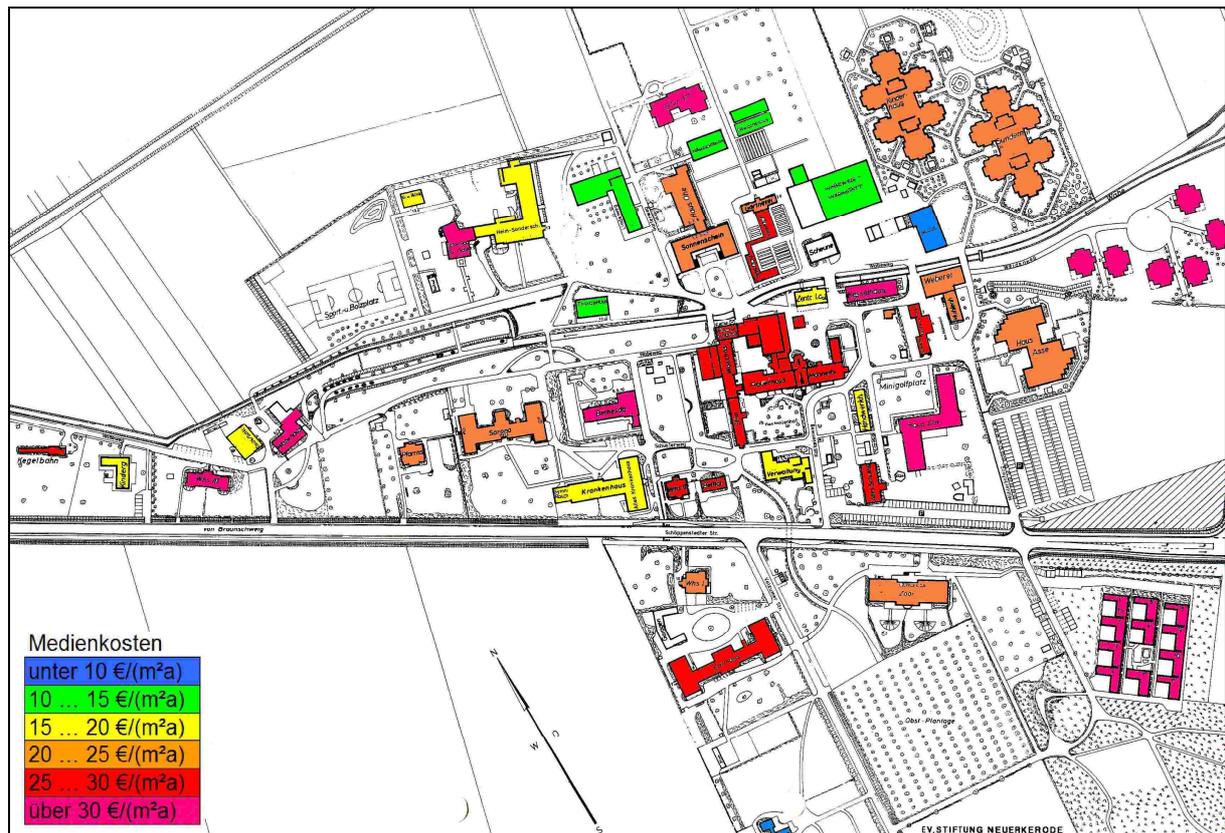
Bild 63 Kosten für die Medienversorgung: Wärme, Wasser, Abwasser, Strom

Die Medienkosten können für alle 55 Gebäude bestimmt werden, weil jedes Objekt mindestens einen Verbrauch (Wasser, Wärme, Strom) aufweist. Es liegen die im Endbericht 02 "Mediengrunddaten" dokumentierten Verbrauchswerte sowie Preise für Wärme, Wasser, Abwasser und Strom zugrunde.

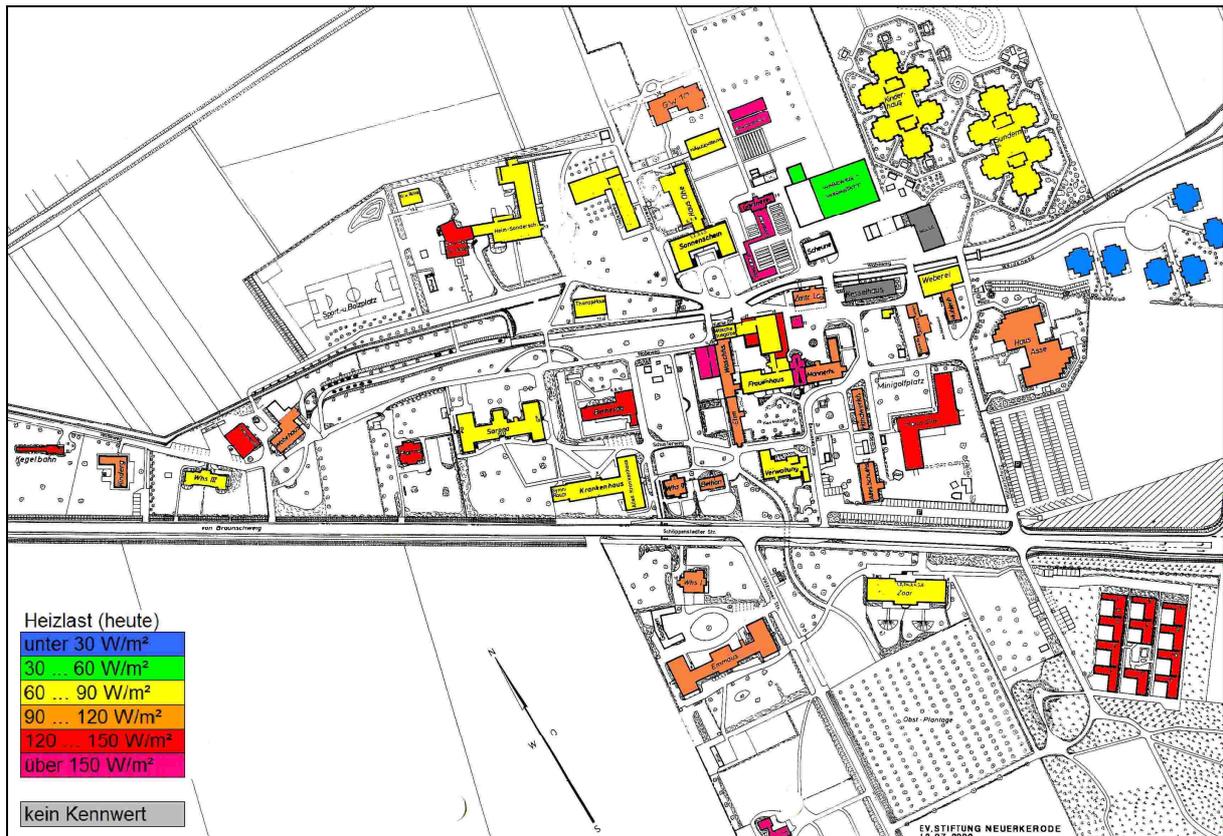
Bild 67 Heizlastabschätzung Bestand

Der Kennwert umfasst nur die Beheizung, nicht die Leistung für Warmwasserbereitung und wird wie in der Energiebilanz auch vom Dämmstandard der Gebäude beeinflusst. Die drei aufeinander aufbauenden Grafiken zeigen die Kennwerte im Bestand, nach Umsetzung der kurzfristig vorgeschlagenen Maßnahmen und nach Umsetzung der langfristigen Maßnahmen. Für alle drei Szenarien gilt in der Grafik selbstverständlich der gleiche Maßstab.

Die Zusammenfassung der drei Grafiken zeigt Tabelle 9. Die Maximalleistung der Gebäude sinkt um ein Drittel bis 44 %.

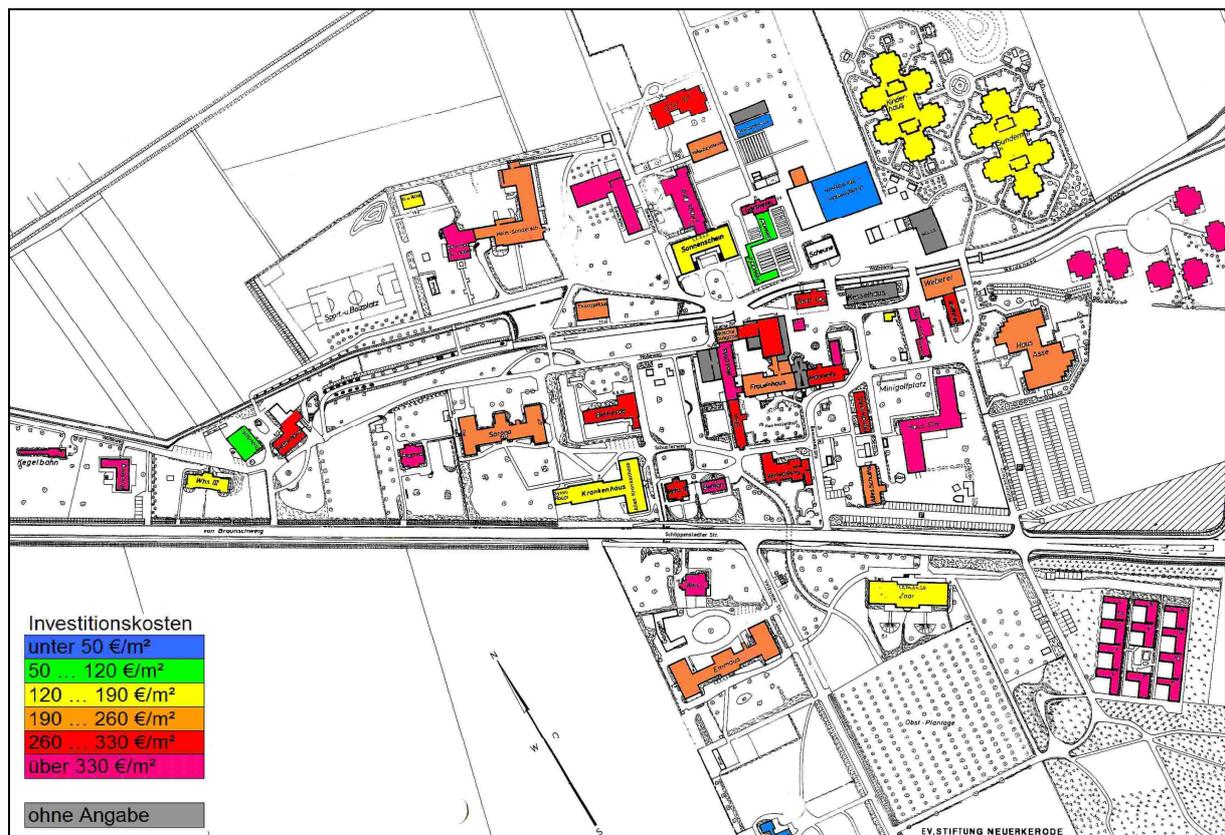
Bild 73 Investitionskosten der empfohlenen Maßnahmen

Die Übersicht in Bild 73 basiert auf den Schätzkosten der energetisch bedingt notwendigen Investitionen für jedes Gebäude. Es wird in der Grafik nicht danach unterschieden, ob eine Maßnahme kurz-, mittel- oder langfristig umgesetzt werden soll. Maßgeblich sind die Kosten.

Auch für die Gebäude Lindenweg/Gartenweg und Kaiserwald sind Kosten angegeben, obwohl der Abriss empfohlen wird. Basis ist das Maßnahmenpaket, was anstelle des Abrisses denkbar ist. Für die fünf grau markierten Gebäude sind zwar ggf. Einzelmaßnahmen sinnvoll, aber keine Kostenschätzungen erfolgt. Die Gebäude gliedern sich wie folgt in die für das Projekt definierten Investitionskostenklassen auf:

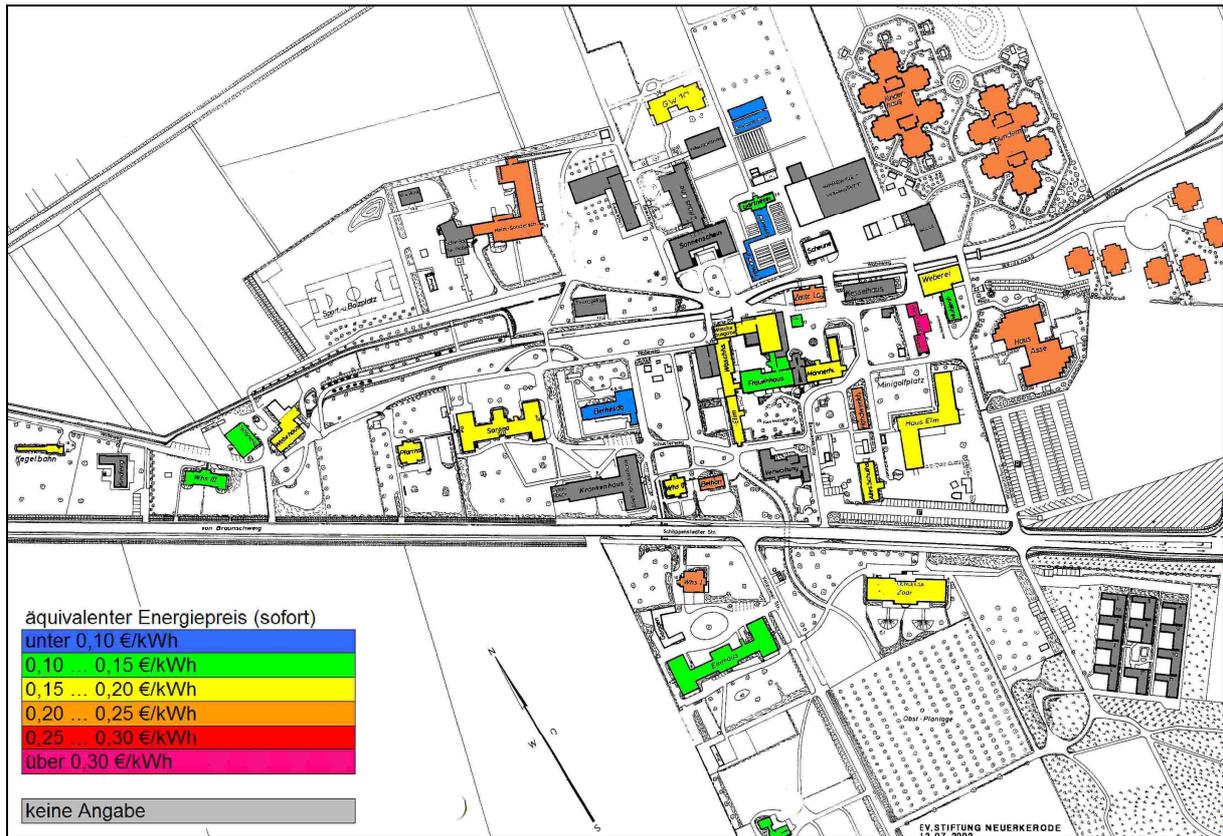
Bild 74 Wirtschaftlichkeit bei Umsetzung der kurzfristigen Maßnahmen

Das Bild 74 zeigt die Gebäude, bei denen kurzfristige Maßnahmen vorgeschlagen werden, die wirtschaftlich bewertet werden konnten (alle anderen sind grau markiert). Aus rein wirtschaftlicher Sicht haben die blau und grün markierten Objekte höchste Priorität, es folgen die gelb und orange markierten und schließlich die rot markierten (welche an der Schwelle der "langfristigen Maßnahmen" liegen).

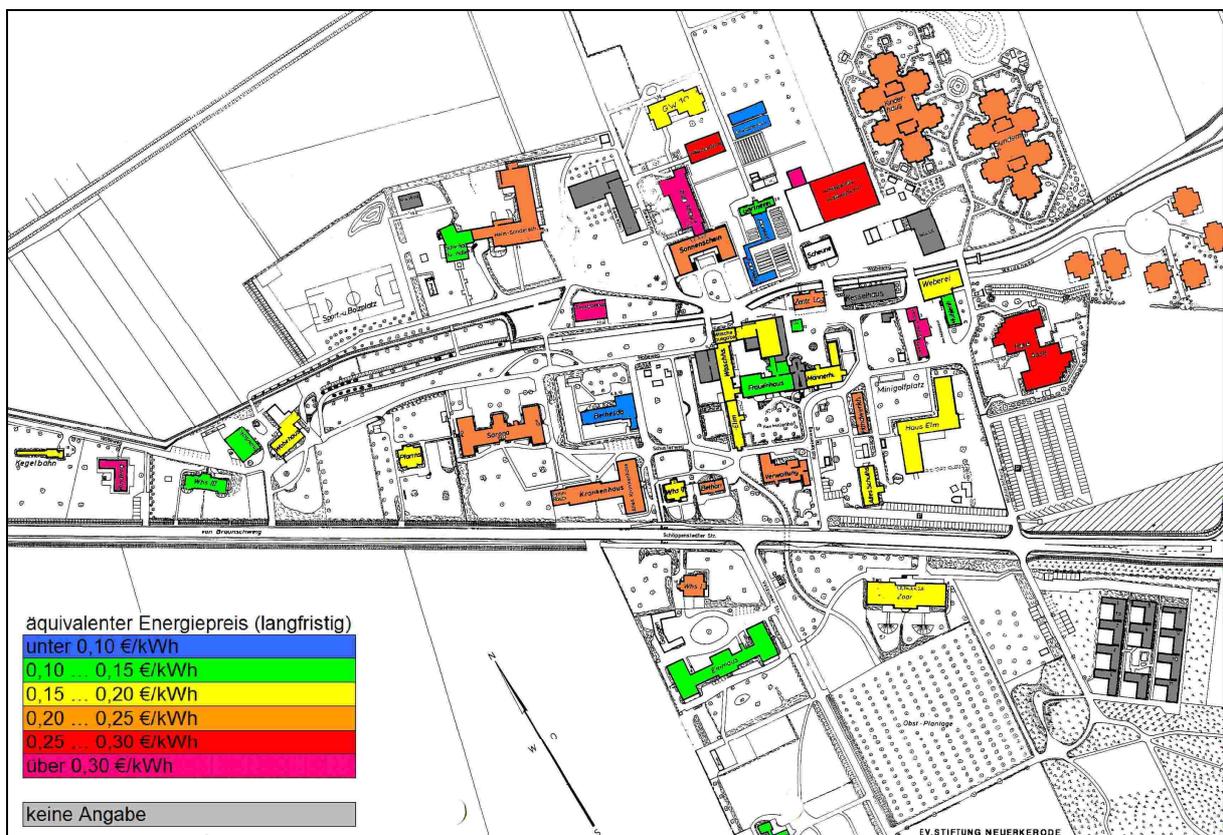
Bild 75 Wirtschaftlichkeit bei Umsetzung aller Maßnahmen

Werden alle empfohlenen Maßnahmenpakete ausgewertet, auch die langfristigen, ergibt sich Bild 75. Die Anzahl der grau markierten Objekte sinkt, weil nun weitere Maßnahmen umgesetzt werden. Allerdings ändern ein Teil der Objekte die Farbe, weil Maßnahmen ergänzt werden. Ein Beispiel ist das Gebäude "Asse", bei dem kurzfristig eine hochwertige Modernisierung empfohlen wird, aber langfristig auch die Bodenplattenmodernisierung.

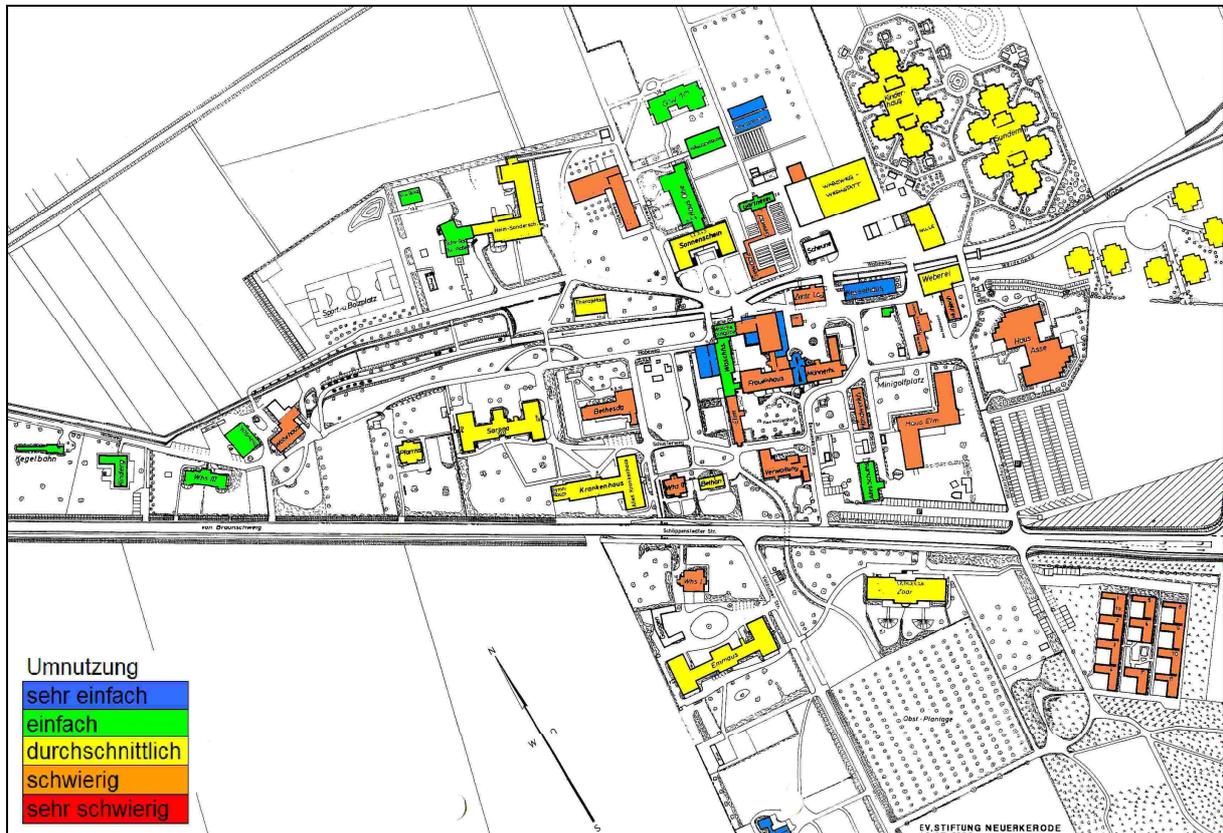
Bild 76 Schwierigkeitsgrad der Umsetzung (subjektiv)

Die Umsetzbarkeit von Modernisierungsmaßnahmen bewertet die Fragestellung, ob sich die vorgeschlagenen Maßnahmen einfach umsetzen lassen oder nicht. Ein Maßnahmenpaket am Fachwerkhaus wird dabei schlechter eingestuft als Wärmedämmung eines Massivbaus. Einzelmaßnahmen, wie die Installation von Elektrostrahlern in der Kapelle schneiden ebenfalls gut ab. Je unkomplizierter die Maßnahmen eingestuft werden, desto eher spricht das für die Modernisierung.

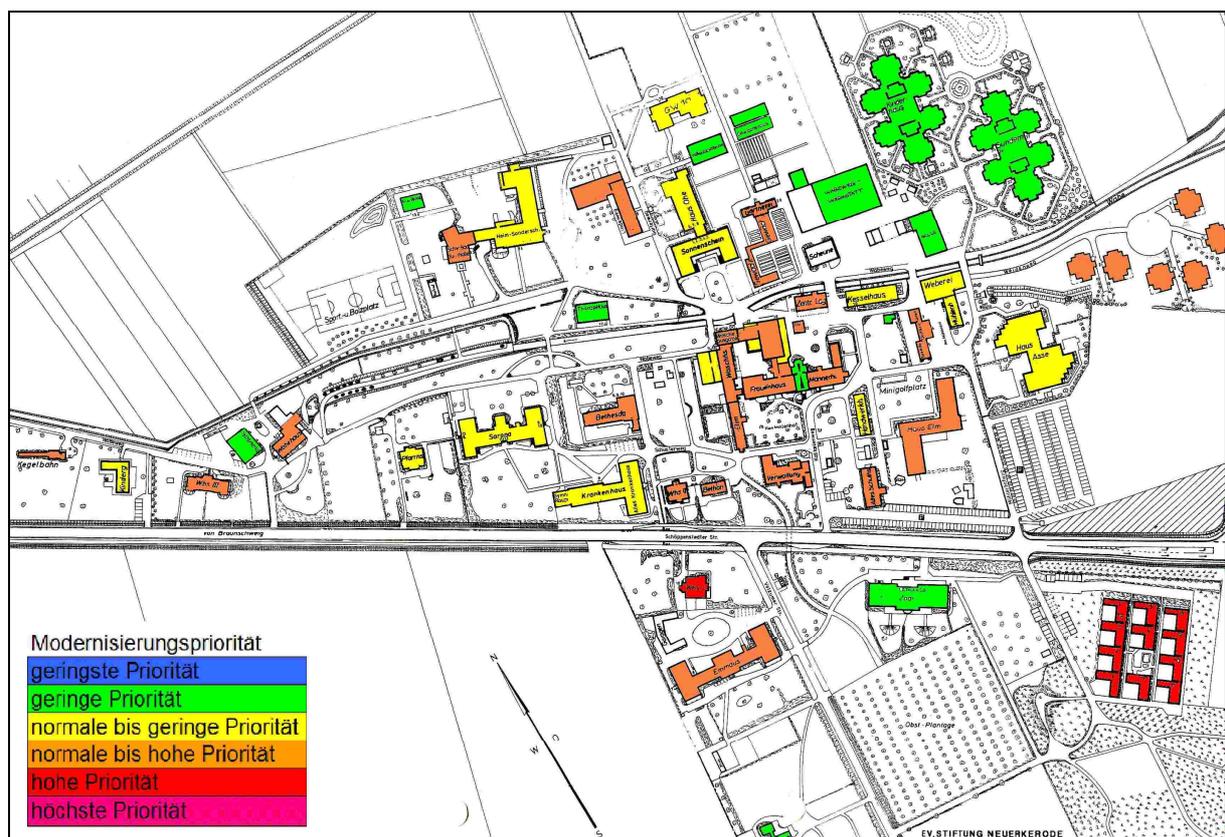
Bild 77 Gesamtnote

Weil sich die Merkmale teilweise aufheben, ergeben sich keine extremen Mittelwerte. Weder die geringste noch die höchste Priorität einer Modernisierung werden erreicht.

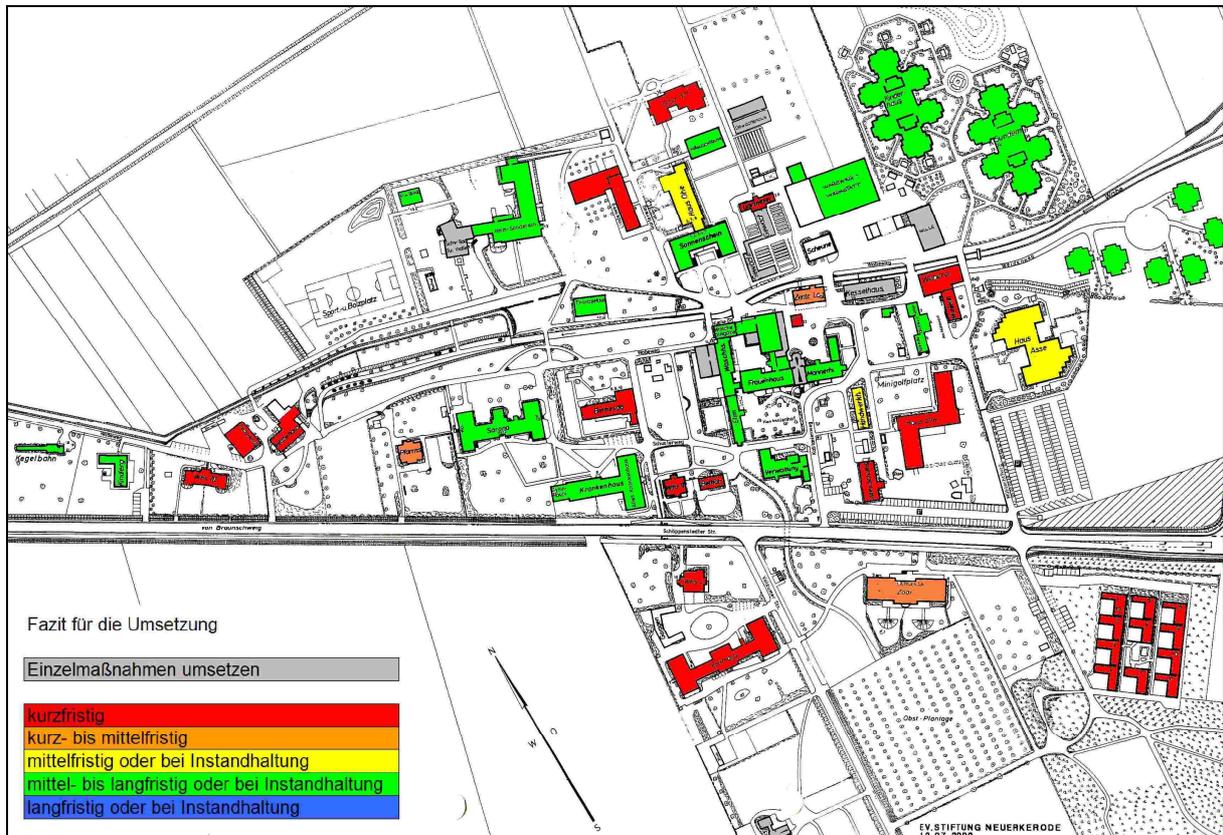
Bild 78 Fazit zur Zeitschiene

Die empfohlene zeitliche Abwicklung bei der wärmetechnischen Modernisierung zeigt Bild 78. Die Farbe signalisiert die Dringlichkeit. Violett und rot sind die kurzfristig in Angriff zu nehmenden Objekte eingefärbt.
