Energieoptimiertes Bauen – EnEff:Schule Neubau der St. Franziskus-Grundschule in Halle (Saale) als Nullenergiehaus in Holzbauweise

# **Abschlussbericht** Teil 6: Baukonstruktion

Magdeburg, September 2018

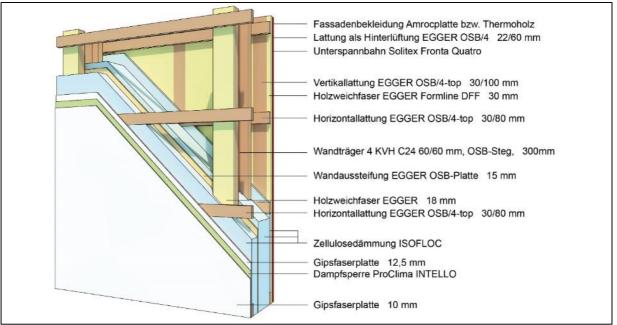
Die Unterkonstruktion für die raumseitige Bekleidung besteht aus 30 x 80 mm OSB/4-Elementen. Die Wandinnenseite ist mit Fermacell-Gipsfaserplatten doppelt beplankt, dazwischen liegt eine feuchtevariable Dampfbremse (pro clima Intello). Diese war in der Planung des Büros Naumann & Stahr ursprünglich nicht vorgesehen. Nachdem sie aufgrund des beauftragten Feuchteschutzgutachtens im Flachdach zum Einbau empfohlen wurde (siehe Kapitel 2.3), kam sie auch im Wandbereich zum Einsatz.

An der Außenseite weist die Fassade eine hinterlüftete Beplankung mit bunten Faserzementplatten bzw. eine horizontale Thermoholzbekleidung aus Ulme auf. Bei der Unterkonstruktion der Fassadenbekleidung kamen OSB-Streifen zum Einsatz, die Hinterlüftung wird durch eine Unterspannbahn Solitex Fronta Quattro begrenzt.

Abbildung 1-1: Detail Außenwand [1]

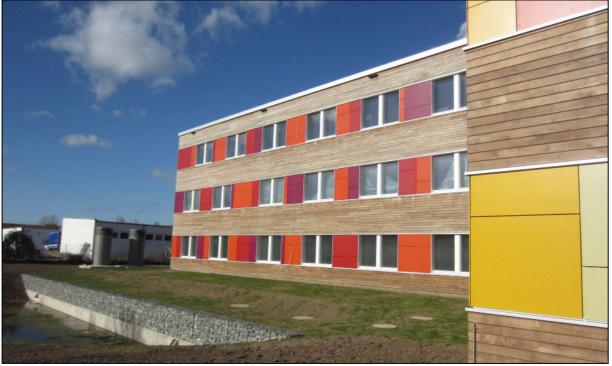
Abbildung 1-2: Foto Südseite, Gebäudeteil B

Es kommen fünf verschiedene Außenwandtypen vor, die sich in ihrem Aufbau unterscheiden: Außenwand Standard, Brandwand, Verlängerung der Brandwand, Solarkollektorwand und die Außenwand der Verkehrsflächen.

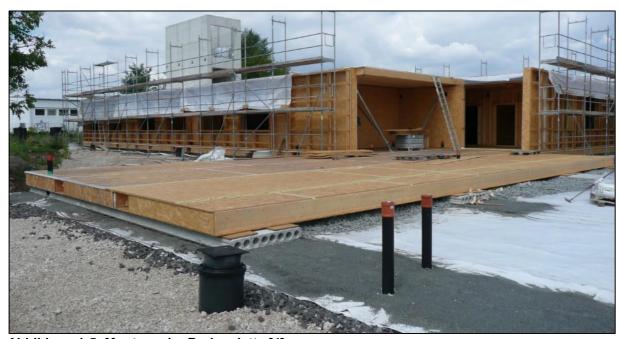
Abbildung 1-5: Montage der Bodenplatte [4]

Für die Einbringung des Erdwärmeübertragers war ein umfangreicher Erdaushub notwendig. Die Gründung basiert auf Einzelfundamenten, auf die wiederum Streifenfundamente aus Spannbetonhohlplatten zur Aufnahme der Holzbodenplatte aufgelegt wurden.

Die Baugrube wurde mit Betonrecycling und die Zwischenräume der Fundamente mit Schaumglasschotter verfüllt.

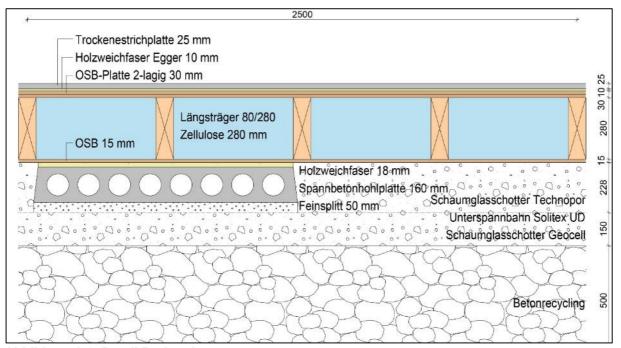
Das Grundprinzip der Bodenplatte ähnelt dem des Daches. In der Zelluloseschicht liegen die Längs- und Querträger aus Brettschichtholz mit Abmessungen der Längsträger von 60 x 280 bis 140 x 280 mm. Die Bodenplatte ist in das Gelände eingesenkt (OK Gelände = OK Rohfußboden). Den senkrechten Abschluss zum Erdreich bildet eine Schicht Faserzementplatten, die auf zwei OSB-Platten mit einer Schicht Wolfin-Folie in der Mitte angeordnet ist. Auf den oberen OSB-Platten sind unterschiedliche Fußbodenbeläge vorgesehen.

Abbildung 1-6: Detail Bodenplatte

Für den Aufbau der Holzbodenplatte liegt ein externes Gutachten hinsichtlich des klimabedingten Feuchteschutzes vor [5].

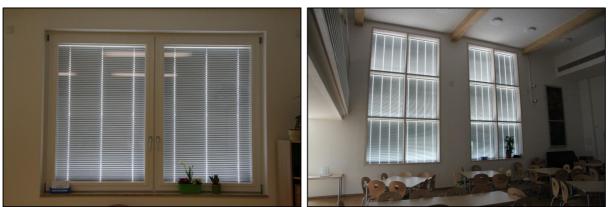
Abbildung 1-7: Links: Kastenfenster; Rechts: Pfosten-Riegel-Fassade Aula

Auch die eingesetzten Kastenfenster sind eine Entwicklung des ehemaligen Büros Naumann & Stahr aus Leipzig. Sie kommen in allen Räumen außer der Aula (hier: Pfosten-Riegel-Fassade) zum Einsatz. Die Fenster können jederzeit geöffnet werden. Bei den Kastenfenstern handelt es sich um zwei zweifach- und wärmeschutzverglaste Flügel, sodass insgesamt eine Vierfachverglasung vorliegt. Das am häufigsten vorkommende Öffnungsmaß beträgt 2,53 x 1,86 m (vierflügelig) bzw. 1,25 x 1,86 m (zweiflügelig).

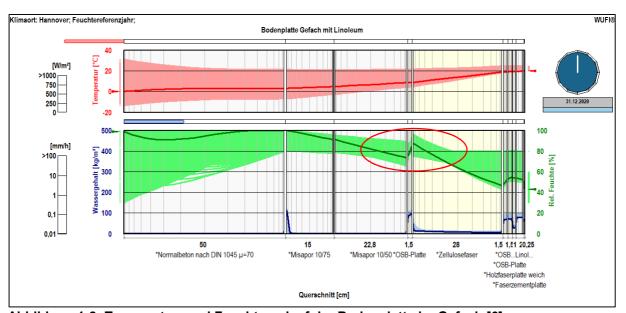
Ob die hohen relativen Feuchten innerhalb der Bodenplatte darauf zurückzuführen sind, dass auf eine Abdichtung nach DIN 18195-4 verzichtet und lediglich eine Unterspannbahn gegen aufsteigende Feuchte eingebracht wurde, kann nicht abschließend geklärt werden. Ein weiteres kritisches Detail ist der geländegleiche Einbau mit OK Gelände = OK Rohfußboden, bei dem die Stirnseiten des Holzbauteils gegen seitlich eindringendes Niederschlagswasser abgedichtet sein müssen. (Abbildung 2-34) Es wird empfohlen, die bauphysikalischen Gegebenheiten innerhalb der Bodenplatte auch in den Folgejahren nach Ablauf des Monitoringprojektes zu beobachten.

Abbildung 1-8: Temperatur- und Feuchteverlauf der Bodenplatte im Gefach [6]

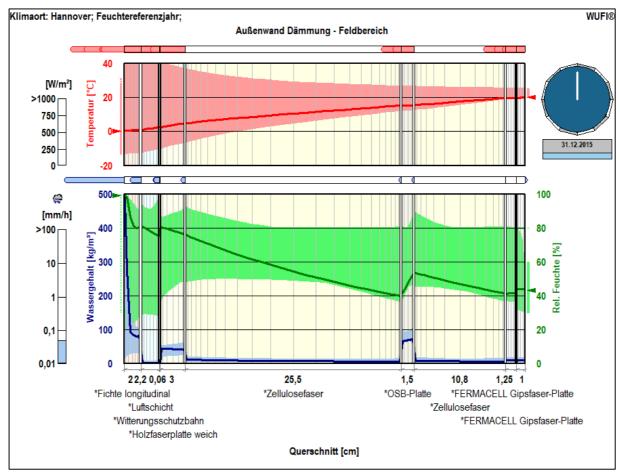
Das Monitoring des Feuchteverlaufs in der Außenwand bestätigt einen sicheren Bauteilaufbau, welcher hinsichtlich der feuchteschutztechnischen Eigenschaften wieder so errichtet werden kann.

Mit dem Glaserverfahren wurde deshalb überprüft, ob ein Verzicht auf die Dampfbremse für das untersuchte Bauteil nachteilig gewesen wäre. Im Ergebnis zeigt sich, dass das Bauteil auch ohne den Einbau der Dampfbremse tauwassersicher funktioniert hätte.

Abbildung 1-9: Temperatur- und Feuchteverlauf der holzverkleideten Außenwand im Gefach [6]

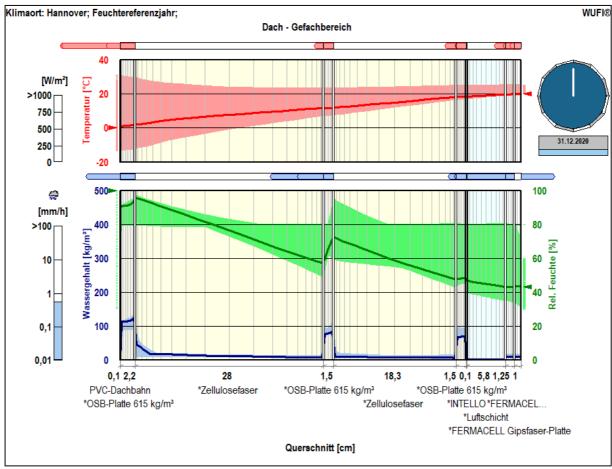
Die Simulation des Daches mit WUFI ergab Wassergehalte im Bereich der oberen OSB-Lage mit zeitweise 19,5 Masse-%, welche als grenzwertig hoch einzustufen sind. Insgesamt bleiben die Werte unter den kritischen 20 Masse-%. Es kann jedoch seitens des Monitorings keine Aussage über die reale Einbaufeuchte der kritischen OSB-Lage des Daches getroffen werden (Annahme: 15 Masse-%). Lag diese zum Zeitpunkt der Bauausführung schon höher oder war sie feuchter Witterung ausgesetzt, so kann nicht ausgeschlossen werden, dass die Feuchtigkeit nicht ausreichend austrocknen kann und dies zu Holzschädigungen führt.

Die gemessenen Feuchtewerte bestätigen die Befürchtungen zunächst nicht. Der Dachaufbau sollte nach Projektablauf jedoch unbedingt messtechnisch weiterverfolgt werden. Die Messwerte in der oberen OSB-Lage sind derzeit unbedenklich, entscheidend ist jedoch die bauschadensfreie Entwicklung über die kommenden Jahre. Ggf. sollte an geeigneter Stelle durch eine Bauteilöffnung die Bauteilfeuchte an den kritischen Ebenen (obere OSB-Lage) nachgemessen werden.

Abbildung 1-10: Temperatur- und Feuchteverlauf im Dach - Gefachanteil [6]

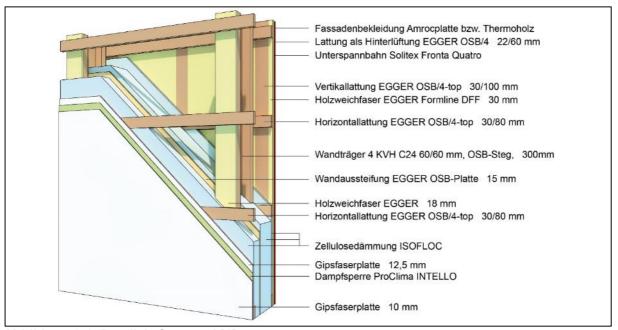
Das zur Ausführung gekommene Holzbausystem wurde vom ehemaligen Ingenieurbüro Naumann & Stahr aus Leipzig entwickelt. Die Bauteile wurden im Werk als Halbfertigteile (einseitig offen) vorgefertigt und auf der Baustelle montiert, geschlossen und später mit Zellulose ausgeblasen. Einen Systemschnitt zeigt Abbildung 2-1.

Abbildung 2-1: Detail Außenwand [1]

Das Bausystem basiert auf einem Holzrahmentragwerk mit doppelten Holzträgern in einem Rastermaß von 1,28 m. Die Gurte der Träger bestehen aus Konstruktionsvollholz der Festigkeitsklasse C24 (KVH C24), der Steg aus einer OSB-Platte von 30 mm Dicke. OSB-Platten des Fabrikates Egger Eurostrand (Klasse OSB/4), die an der Innenseite des Innengurtes des Trägers vernagelt sind, stellen die Wandscheiben dar.

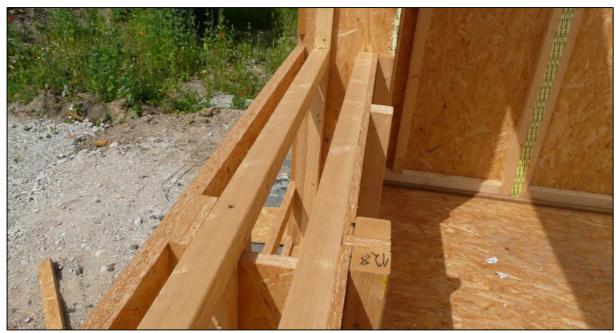
Ein weiterer Unterschied gegenüber den Planungsdetails des Büros Naumann & Stahr ist, dass die Fassadenbekleidung aus Thermoholz nun hinterlüftet ausgeführt wurde (anstelle einer vollflächigen Holzweichfaserdämmung).

Abbildung 2-2: Außenwand im Bereich einer Fensterbrüstung [4]

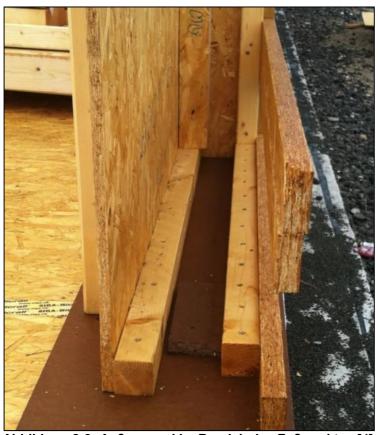
Abbildung 2-3: Außenwand im Bereich des Fußpunktes [4]

An der Außenseite weist die Fassade eine hinterlüftete Beplankung mit bunten Faserzementplatten vom Fabrikat AMROC Color Finish 12 mm (befestigt mit Fassadenschrauben TW-S-D  $12-4.8 \times 44$ ) bzw. eine horizontale Thermoholzbekleidung aus Ulme mit Firstwood Fassadenprofilen auf.

Bei der Unterkonstruktion kamen OSB Platten der Fa. Kronoply der Klasse OSB/4 zum Einsatz, bei der Unterspannbahn handelt es sich um eine Solitex Fronta Quattro.

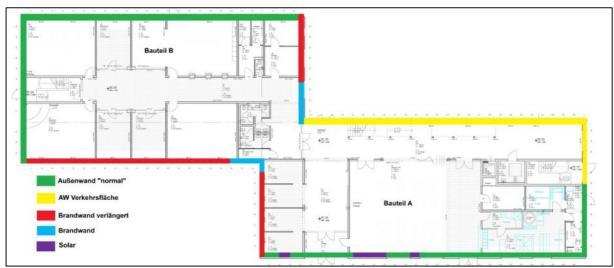
Abbildung 2-6: Anordnung der verschiedenen Außenwandtypen [10]

Die Wandaufbauten der Außenwand unterscheiden sich im Aufbau minimal. Eine Übersicht über die Anordnung gibt Abbildung 2-6.

In den Verkehrsflächen (gelb) ist der untere Sockelbereich bis zu einer Höhe von 90 cm mit einer 8 mm starken, bedruckten Eternitplatte versehen, ansonsten ist der Wandaufbau identisch mit der normalen Wand (grün).

Im Treffpunkt der beiden Gebäudeteile befindet sich die Brandwand (blau in Abbildung 2-6). Diese unterscheidet sich im Aufbau zur normalen Außenwand durch eine zusätzliche Glasfasergewebeschicht (1,5 mm) zwischen den Gipsfaserplatten der Innenseite sowie auf der Außenseite durch zwei Gipsfaserzementplatten (15 bzw. 18 mm). Zwischen diesen ist eine Schicht Glasfasergewebe (1,5 mm) integriert. Infolge der zusätzlichen Schichten ergibt sich eine veränderte Schichtstärke von 511 mm im Bereich der Amroc-Platten und 519 mm im Bereich des Thermoholzes. (siehe Abbildung 2-9)

Um die Außenwand absatzfrei bis zur Gebäudeaußenecke fortführen zu können, unterscheidet sich die Verlängerung der Brandwand (rot in Abbildung 2-6) nochmals vom normalen Wandaufbau (grün in Abbildung 2-6), siehe Abbildung 2-10. Gegenüber der Brandwand fehlen hier die Gipsfaserzementplatten mit Glasfasergewebe an der Außenseite. Stattdessen ist auf der äußeren Trägergurtseite zusätzlich zur Holzweichfaser eine Schicht OSB-Platte vorgesehen. Die verlängerte Brandwand und die Brandwand sind zur Unterbrechung der Fassadenbekleidung durch ein vertikal durchlaufendes Kantblech aus Edelstahl getrennt.

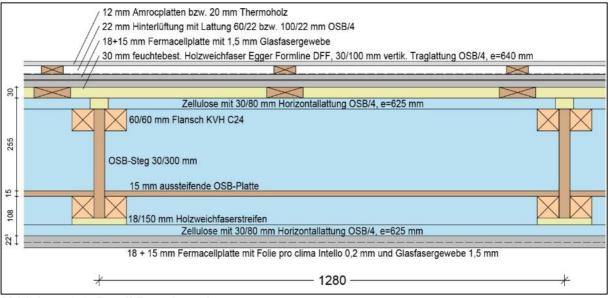
Bezüglich der Brandwand in Holzbauweise bestanden sogar noch nach Baubeginn scheinbar unüberbrückbare Differenzen mit der Stadt Halle, welche eine massive Brandwand einforderte. Glücklicherweise konnte eine Lösung gefunden und ein drohender Baustopp abgewendet werden.

Abbildung 2-9: Detail Brandwand

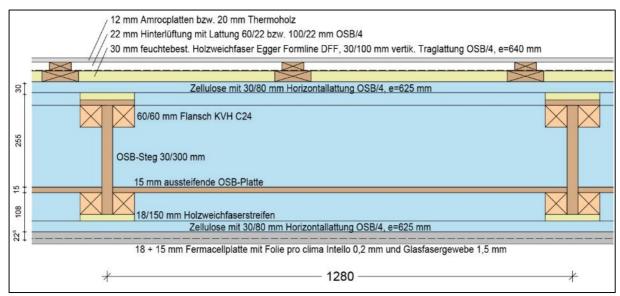
Abbildung 2-10: Detail Verlängerung der Brandwand

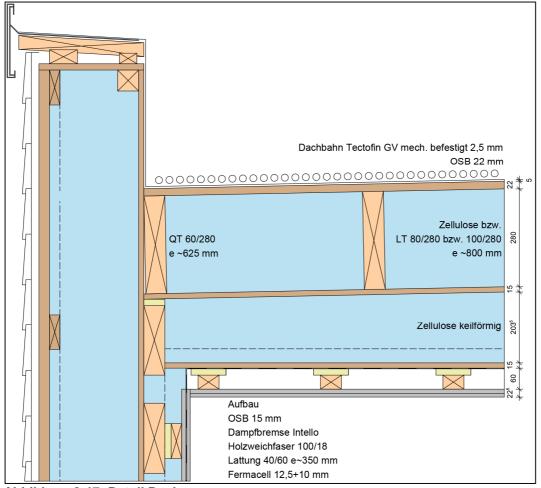
Der Dachaufbau mit seiner PVC-Dachbahn ist nach oben sehr dampfdiffusionsdicht ausgeführt, es gibt keine Hinterlüftung im Bereich der oberen OSB-Schalung. Es liegt eine Untersuchung der Flachdachkonstruktion im Hinblick auf den klimabedingten Feuchteschutz vor, durch welche der Einbau einer ursprünglich nicht vorgesehenen diffusionshemmenden Schicht mit variablem Diffusionswiderstand (pro clima Intello) initiiert wurde [2].

Abbildung 2-17: Detail Dach

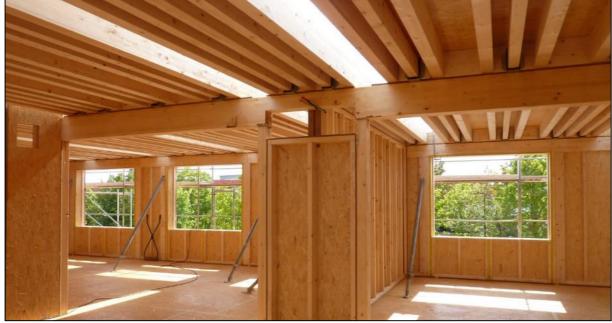
Abbildung 2-20: Schallentkoppelte Decke [4]

Bei den Geschossdecken über dem EG und dem 1. OG im Gebäudeteil B (Hort und Klassen) und der Decke über dem 1. OG des Gebäudeteils A (Verwaltungstrakt) handelt es sich um schallentkoppelte Decken (außer in der Erschließungshalle im nordöstlichen Bereich des Gebäudes). Der Aufbau der schallentkoppelten Decke ist Abbildung 2-19 zu entnehmen.

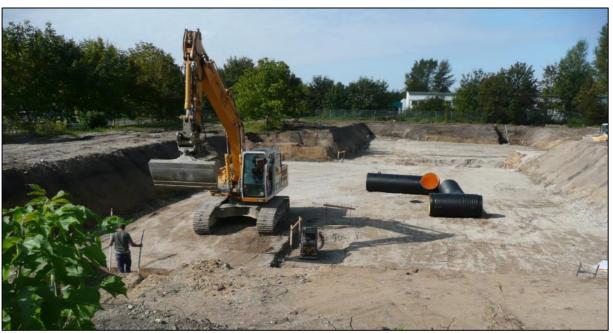
Abbildung 2-28: Erdaushub für Erdwärmeübertrager [4]

Für die Gründung und die Einbringung des Erdwärmeübertragers war ein umfangreicher Erdaushub notwendig. Nachdem der Erdwärmeübertrager hergestellt und die Fundamente betoniert waren, wurde der Untergrund verfüllt und verdichtet.

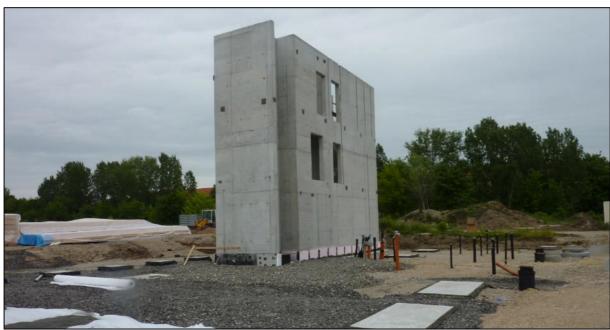
Abbildung 2-29: Gründung und Treppenhauskerne [4]

In Abbildung 2-29 stehen bereits die Treppenhauskerne und die Fundamente sind betoniert. Unter Einzelstützen und je nach Statik sind zusätzliche Einzelfundamente angeordnet.

Zwischen den Fundamenten wurde eine 15 cm starke Lage Schaumglasschotter eingebracht und mit einer Unterspannbahn Solitex UD abgedeckt.

Unter den Treppenhäusern ist eine 0,25 m starke Stahlbetonplatte als Fundament angeordnet, unter der sich zunächst eine Lage Solitex-Folie und abschließend eine 0,30 m starke Schicht Foamglas-Dämmung befindet.

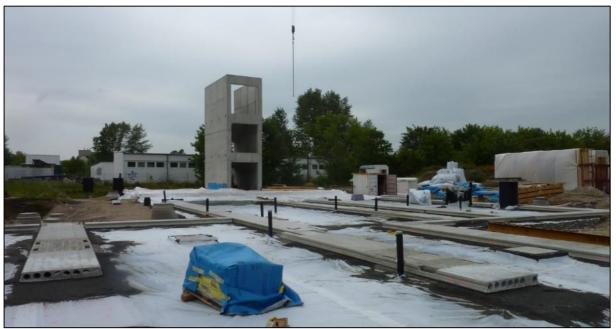
Abbildung 2-30: Streifenfundamente [4]

Auf die Fundamente wurden Streifenfundamente aus Spannbetonhohlplatten aufgelegt (getrennt durch eine Lage Splitt). Die Baugrubenauffüllung unter den Streifenfundamenten besteht aus einer 0,50 m starken Schicht Betonrecycling. An dieser Stelle befinden sich in allen Ecken jeweils die Eckverankerungen aus einem pyramidenstumpfförmigen Fundament aus Beton (0,50 m) mit einer innenliegenden Gewindestange vom Typ M16. Unter den Eckverankerungen ist eine Schicht Betonrecycling von 0,25 m Dicke vorgesehen.

Über den Streifenfundamenten ist eine Lage Holzweichfaser angeordnet. Darauf wird die fertige Bodenplatte aufgelegt.

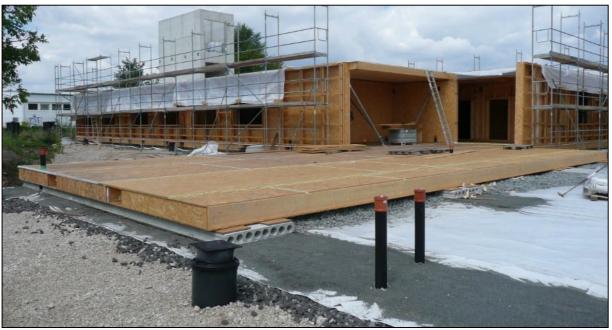
Abbildung 2-31: Montage der Bodenplatte [4]

Das Grundprinzip der Bodenplatte ähnelt dem des Daches. In der Zelluloseschicht liegen die Längs- und Querträger aus Brettschichtholz in der Festigkeitsklasse GL 24h in verschiedenen Querschnittsgrößen.

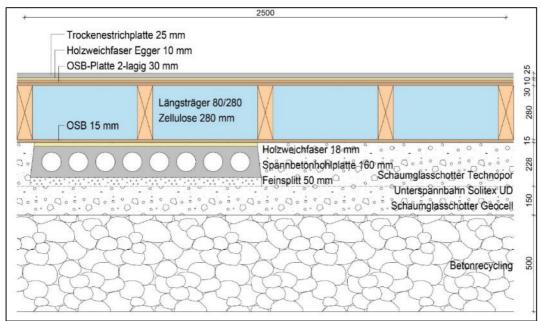
Für den Aufbau der Holzbodenplatte liegt ein Gutachten hinsichtlich des klimabedingten Feuchteschutzes vor, in welchem die Bodenplatte mit dem Glaser-Verfahren durchgerechnet wurde [5]. Näheres siehe Kapitel 5.2.

Abbildung 2-32: Detail Bodenplatte

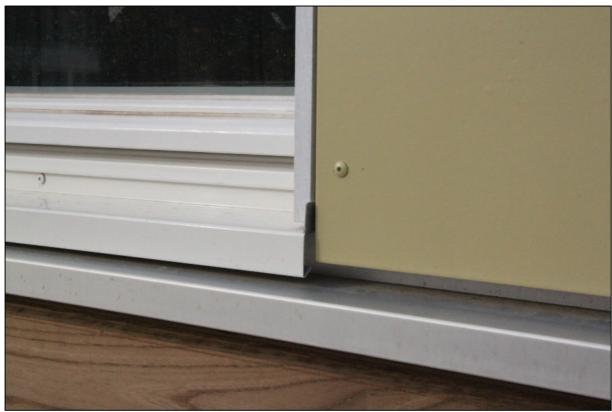
Abbildung 2-40: Äußerer Fensteranschluss

Die äußeren Fensterbänke gehen über die gesamte Breite, um Tropfnasen an der Fassade zu vermeiden.

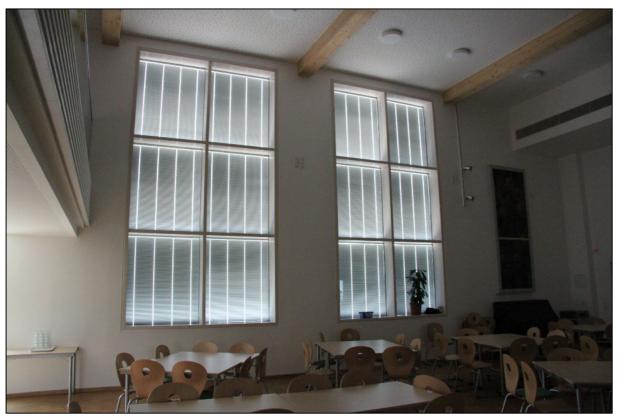
Abbildung 2-41: Pfosten-Riegel-Fassade Aula

Im Scheibenzwischenraum befindet sich eine innenliegende Jalousie vom Typ Isolette, welche mit einem Jalousieantrieb Encoder BA 11-300/500 bewegt wird. Durch den hermetischen Einbau ist die Jalousie vor äußeren Einflüssen geschützt und gemäß Herstellerangaben wartungsfrei. Jedoch kam es bei einer Scheibe bereits zu einem Defekt, der den Ausbau der Scheibe, die Öffnung des Randverbundes und eine Reparatur notwendig machte.

Seither herrscht die globale Anweisung, den Sonnenschutz nicht mehr zu bedienen – die Jalousetten sind nun dauerhaft geschlossen (Abbildung 2-41).

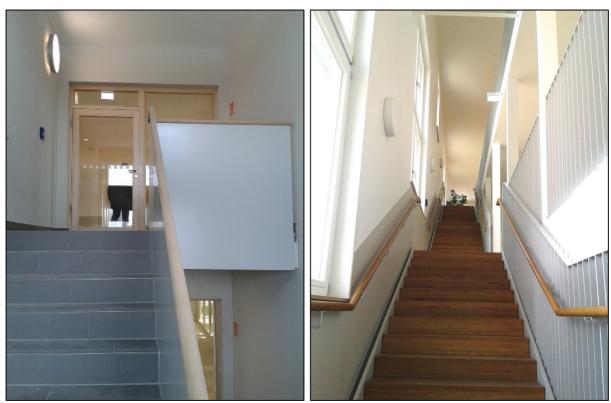
Abbildung 2-44: Links: Treppenhaus West, Rechts: Haupttreppe im Flur Nord

An der Nordseite des Gebäudeteils A ist eine weitere Treppe vorgesehen. Diese besteht aus Stahl, dabei sind die Stufen mit Belägen aus Eiche bekleidet. Hierbei ist die Setzstufe mit 22 mm und die Trittstufe mit 40 mm Eiche versehen. Bei dieser Treppe existieren 2 Läufe mit je 23 Stufen. Die Steigung beträgt 0,15 m und der Auftritt 0,30 m. Das Zwischenpodest besteht aus der normalen Holzbalkengeschossdecke. Die Geländerhöhe beläuft sich auf 1,10 m. Es besteht aus Geländerstäben aus Flachstahl (40 x 5 mm). Deren Abstand untereinander beträgt 12 cm. Auch hier ist der Handlauf in Eiche gehalten.

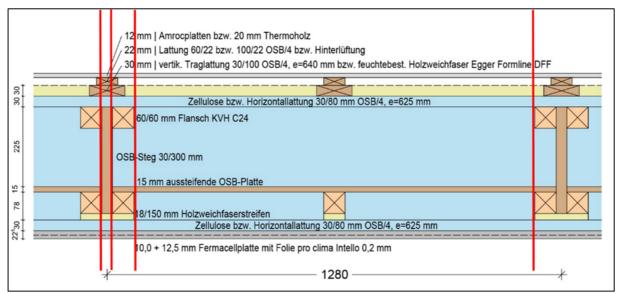
Die Messfühler der Außenwand zur Aufzeichnung der Bauteiltemperaturen und Bauteilfeuchten befinden sich in der Nordwand in Raum 2.01 in zwei benachbarten Wandabschnitten ("Wand 1" und "Wand 2"). Um den Einfluss der Globalstrahlung möglichst gering zu halten, wurde bereits bei der Konzeption des Monitorings auf die Auswahl einer nordorientierten Außenwand geachtet.

Die folgende Abbildung zeigt die Position der Messfühler im Wandquerschnitt.

Abbildung 3-11: Lage der Messfühler in der Außenwand Nord Raum 2.01

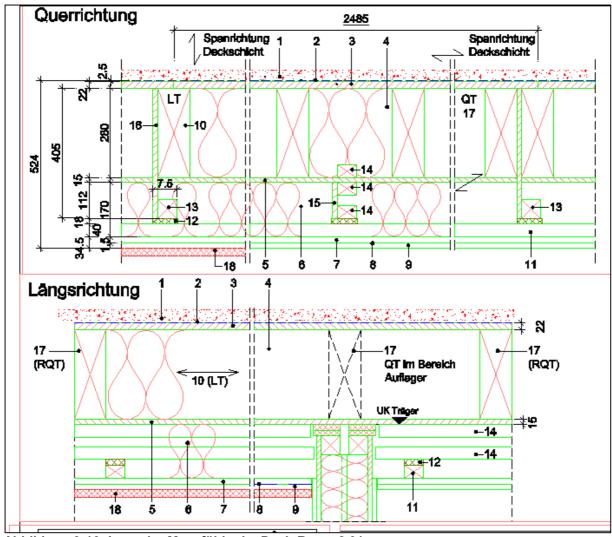
Die Messfühler des Daches zur Aufzeichnung der Bauteiltemperaturen und Bauteilfeuchten befinden sich in Raum 201 in zwei benachbarten Dachfeldern ("Dach 1" und "Dach 2").

Abbildung 3-16 zeigt die Lage der Messfühler im Dachquerschnitt, Tabelle 3-7 stellt diese tabellarisch dar.

Abbildung 3-16: Lage der Messfühler im Dach Raum 2.01

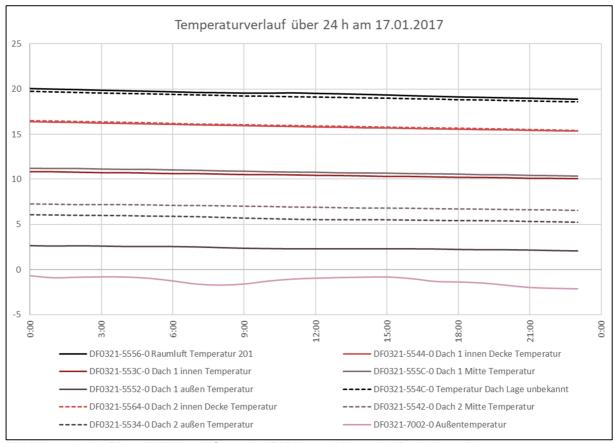
Der Fühler 5564-0 (rot gestrichelt), dessen Lage bis dato als unbekannt galt, wurde der Ebene "Dach 2 innen Decke" zugeordnet, da sein Temperaturverlauf sich mit dem Fühler "5544-0 Dach 1 innen Decke" (rot) deckt. Dies sind eigentlich die beiden Fühler, die unmittelbar oberhalb der Gipskartonbeplankung anliegen sollen. Auch deshalb ist der Wert für den vorbeschriebenen Fühler 554C-0 (schwarz gestrichelt) so fragwürdig: bei einer Lage oberhalb der Beplankung hätte der gemessene Temperaturwert etwas niedriger sein müssen.

Für den im Hinblick auf den Feuchteschutz (Kapitel 5.4) bedeutsamen Fühler "5552-0 Dach 1 außen" – in Abbildung 3-18 braun bei 2,5 °C – ist demnach nicht sicher, ob es sich bei dem braun gestrichelt dargestellten Fühler "5534-0 Dach 2 außen" wirklich um eine vergleichbare Zweitbestückung an ebendieser Stelle handelt, oder ob er nicht doch tiefer in der Zellulose sitzt.

Abbildung 3-18: Plausibilitätsprüfung der Fühlerpositionen in Dach 1 und 2

Da die Plausibilitätsprüfung einige Fragen offen lässt, werden die folgenden Auswertungen (auch im Feuchteschutz unter Kapitel 5) ausschließlich für die Fühler im Bereich Dach 1 vorgenommen und auf die Messwerte in Dach 2 möglichst verzichtet.

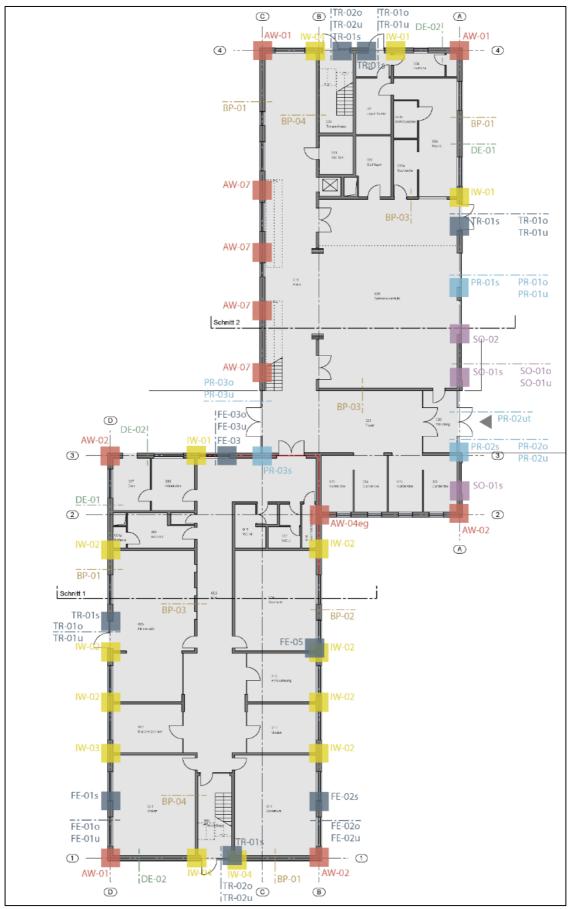
Abbildung 4-2: Grundriss Erdgeschoss – Wärmebrücken [1]

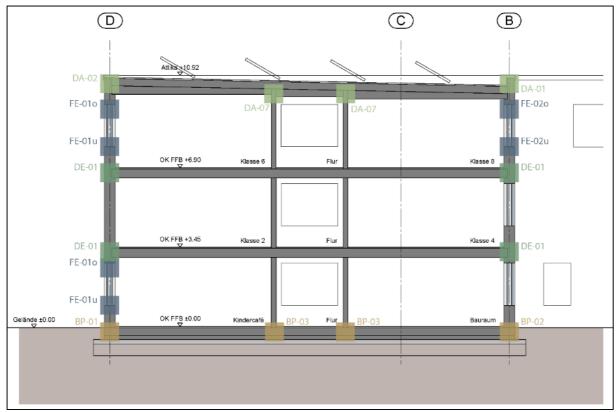
Abbildung 4-5: Schnitt 1-1 – Wärmebrücken [1]

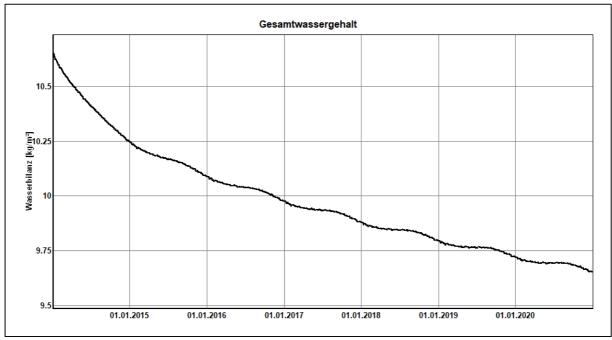
Bei der Betrachtung des Gesamtwassergehaltes in der instationären Berechnung des Gefaches der Bodenplatte zeigt sich eine kontinuierliche Abnahme der Feuchtewerte von 10,7 kg/m² auf 9,7 kg/m² bis zum Jahresende 2020 (siehe Abbildung 5-6).

Abbildung 5-6: Gesamtwassergehalt der Holzbodenplatte - Gefach [6]

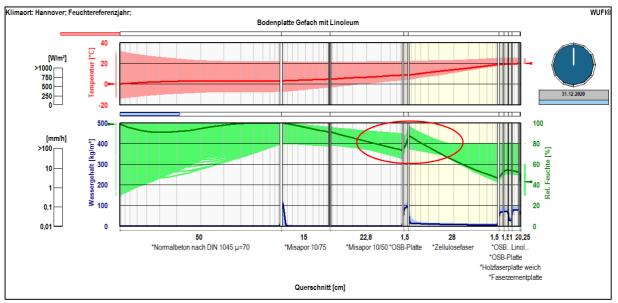
Die 80%-Marke der relativen Feuchte wird innerhalb der Holzbodenplatte im Bereich der unteren OSB-Lage und im unteren Drittel der Zellulosedämmung überschritten, weshalb diese im Folgenden näher betrachtet werden.

Abbildung 5-7: Temperatur- und Feuchteverlauf der Bodenplatte im Gefach [6]

Ein genauerer Blick auf die beiden genannten Bauteilschichten zeigt für die Zellulosedämmung insgesamt einen Abfall des Wassergehaltes über die Jahre von ca. 17 Masse-% auf ca. 12,8 Masse-%. Demnach erscheint die zeitweilige Überschreitung der relativen Feuchte von 80 % aus der Filmdarstellung (Abbildung 5-7) unkritisch.

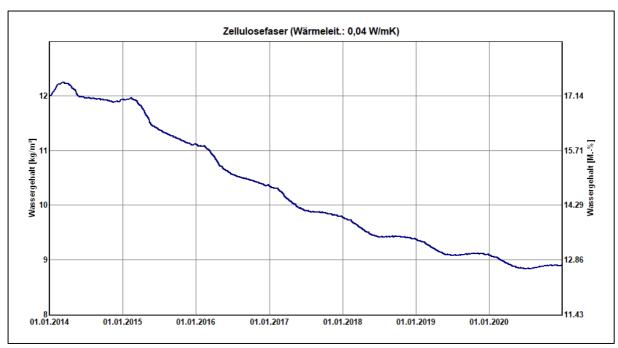
Abbildung 5-9: Wassergehalt der Zellulosedämmung in der Bodenplatte [6]

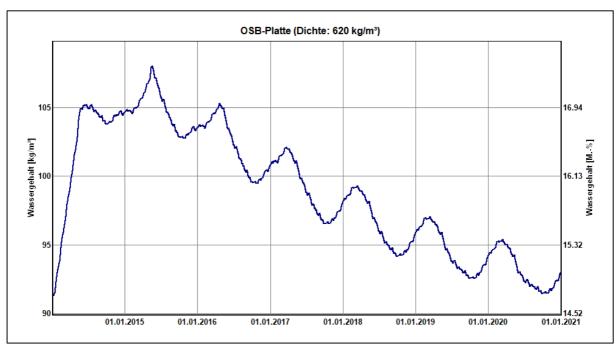
Die untere OSB-Lage (Abbildung 5-10) erfährt zwar im ersten Jahr eine Auffeuchtung von 15 auf ca. 17 Masse-%, dieser Wert fällt jedoch ab Mitte 2015 bis 2020 kontinuierlich wieder auf ca. 15 Masse-% ab. Es ist davon auszugehen, dass der Abwärtstrend sich in den Folgejahren fortsetzt.

Abbildung 5-10: Wassergehalt der unteren OSB-Lage in der Bodenplatte [6]

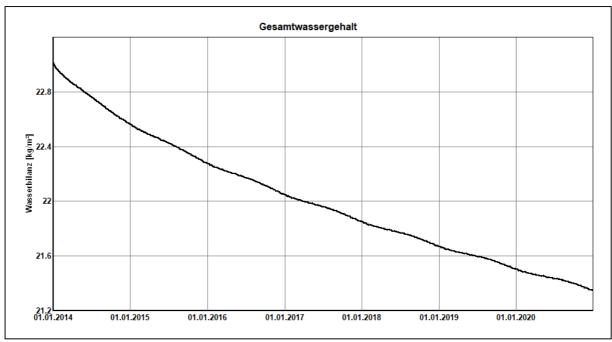
Auch für den Rahmenanteil ist der Gesamtwassergehalt kontinuierlich von ca. 23 auf 21,4 kg/m² abfallend, wie Abbildung 5-11 verdeutlicht.

Abbildung 5-11: Gesamtwassergehalt der Holzbodenplatte – Rahmen [6]

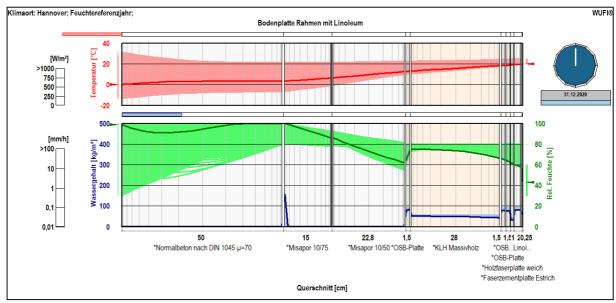
Der Feuchteverlauf im Rahmenanteil der Bodenplatte gestaltet sich unterhalb des Holzbauteils ähnlich unkritisch wie beim Gefachanteil. Innerhalb des Holzfertigteils kommt es zu keiner Überschreitung der 80%-Marke der relativen Feuchte (rechts in Abbildung 5-12). Der Unterbau hingegen weist wie beim Gefach höhere Luftfeuchten auf (linker Bereich der Darstellung).

Abbildung 5-12: Temperatur- und Feuchteverlauf der Bodenplatte im Rahmen [6]

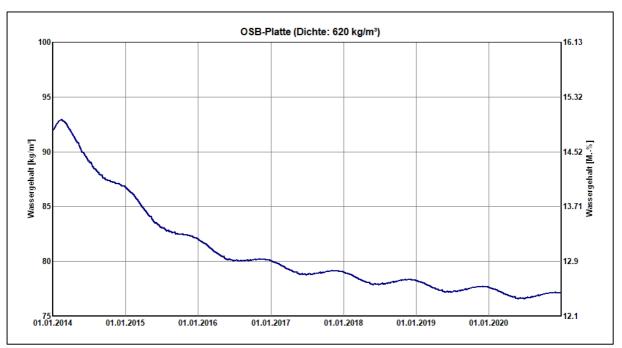
Dennoch sollen im Vergleich zum Gefach auch hier die Wassergehalte der Dämmebene und der beiden begrenzenden OSB-Lagen dargestellt werden. Abbildung 5-14 bestätigt die kontinuierliche Austrocknung der oberen OSB-Lage von 15 Masse-% Einbaufeuchte auf ca. 12,5 Masse-% nach sieben Jahren. Gleiches gilt für den Träger in Abbildung 5-15 (hier mit KLH Massivholz gerechnet), welcher von ca. 13 Masse-% Einbaufeuchte nach sieben Jahren auf ca. 11,5 Masse-% ausgetrocknet ist.

Abbildung 5-14: Wassergehalt der OSB-Lage oberhalb der Träger

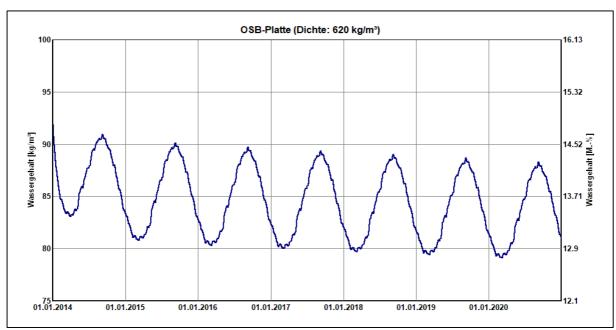
Stärkere Schwankungen im Feuchtegehalt zeigt die Darstellung der unteren OSB-Lage in Abbildung 5-16, welche jedoch insgesamt erkennen lässt, dass die Feuchtigkeitsspitzen von Jahr zu Jahr kleiner ausfallen.

Abbildung 5-16: Wassergehalt der OSB-Lage unterhalb der Träger

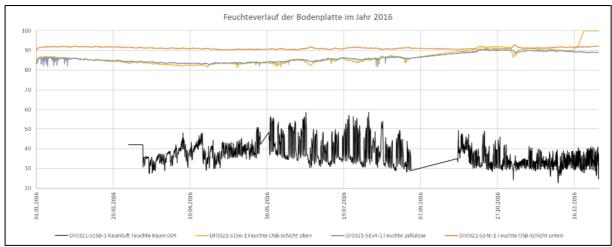
Die Ursache des sprunghaften Anstiegs des Messwertes in der oberen OSB-Lage auf 99.9~% ab Mitte Dezember konnte nicht geklärt werden. Der Wert verbleibt auch im Jahr 2017 auf diesem Niveau.

Abbildung 5-17: Feuchteverlauf der Bodenplatte im Jahr 2016

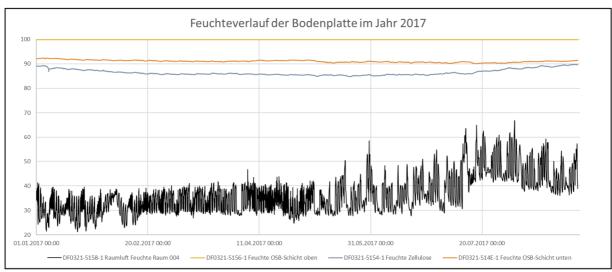
Während sich der Feuchteverlauf der unteren OSB-Lage (orange) im Jahr 2017 bei 90 bis 92 % einpegelt, ist in der Zellulosedämmung (grau) eine leichte Senke in Richtung der Verdunstungsperiode (Sommer) zu erkennen. Die relative Feuchte fällt hier moderat von 89 auf ca. 85 % ab.

Abbildung 5-18: Feuchteverlauf der Bodenplatte im Januar bis Juli 2017

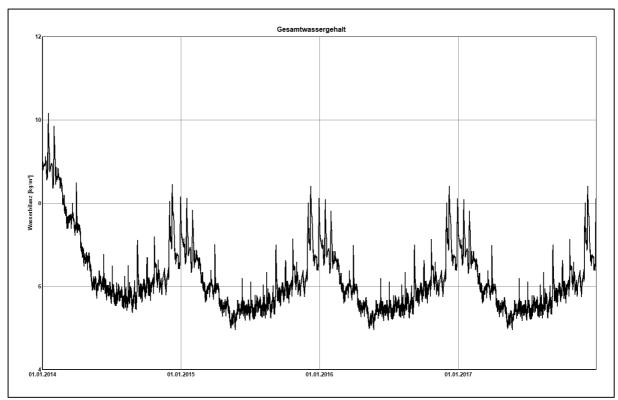
Die Simulation ergibt, dass die Einbaufeuchte der verwendeten Materialien bis in den Herbst 2014 hinein austrocknet. In den Folgejahren bleibt der Wassergehalt abgesehen von jahreszeitlich bedingten Schwankungen von einem Jahr auf das nächste konstant, die Konstruktion befindet sich im eingeschwungenen Zustand (siehe Abbildung 5-24, vgl. dazu Rahmenanteil Abbildung 5-29).

Abbildung 5-24: Gesamtwassergehalt der Außenwand mit Holzbekleidung – Gefach [6]

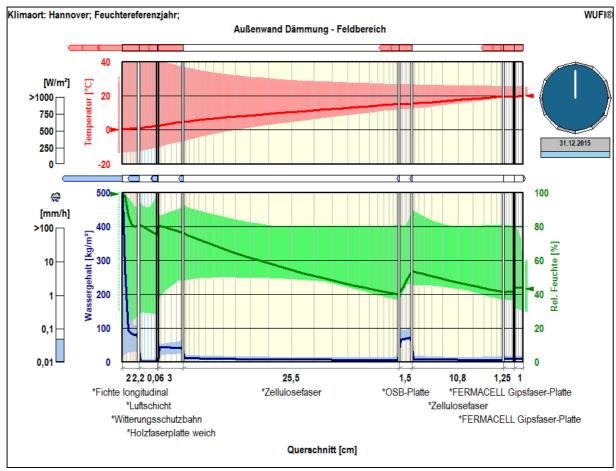
Auch die Holzfaserplatte, ein Teilbereich der Zellulosedämmung sowie die äußere Fassadenbekleidung erreichen ähnliche Werte.

Abbildung 5-25: Temperatur- und Feuchteverlauf der Außenwand mit Holzbekleidung im Gefach [6]

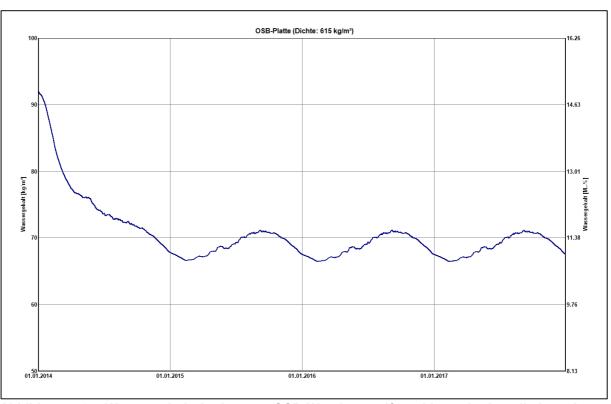
Eine tabellarische Übersicht über die Wassergehalte je Schicht findet sich in Abbildung 5-28. Auch hier ist zu erkennen, dass die Feuchte in den Materialien vom Anfangs- zum Endwassergehalt zurückgegangen ist. Lediglich die Wetterschale ist naturgemäß äußeren Einflüssen ausgesetzt und wird durch die hohe Feuchteaufnahme einem stärkeren Alterungsprozess unterliegen.

Abbildung 5-27: Wassergehalt der inneren OSB-Wandaussteifung hinter der Installationsebene in der Außenwand [6]

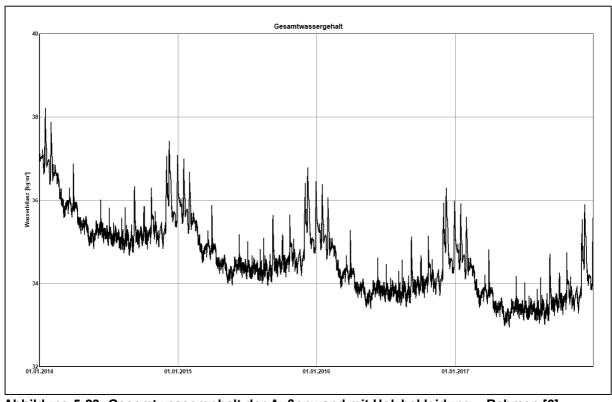
Wie schon im Feldbereich der Außenwand trocknet auch im Balkenbereich die Einbaufeuchte der verwendeten Materialien konstant aus (siehe Abbildung 5-29). Dies ist insbesondere auf die Austrocknung der OSB-Platten und der Holzweichfaser zurückzuführen. Mit Ausnahme der Wetterschale aus Thermoholz liegen alle Bauteilschichten dauerhaft deutlich unter dem Grenzwert von 20 Masse-% für die Bildung von holzzerstörenden Pilzen.

Abbildung 5-29: Gesamtwassergehalt der Außenwand mit Holzbekleidung – Rahmen [6]

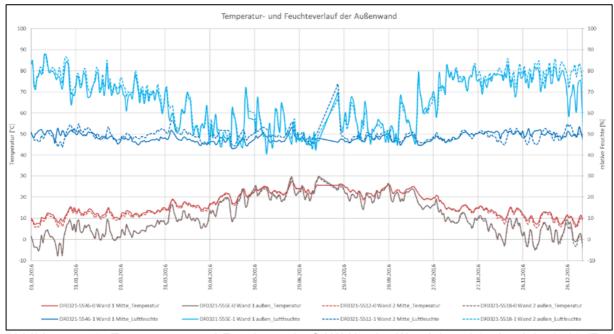
Im folgenden Diagramm (Abbildung 5-32) zeigt sich zunächst anhand von Tagesmittelwerten, dass die Temperaturwerte für Wand 1 (durchgezogene Linien) und die redundanten Fühler in Wand 2 (gestrichelt) bis auf wenige Abweichungen nahezu deckungsgleich sind. Auch die Feuchtewerte liegen nah beieinander und erscheinen plausibel. Mitte Juli ist ein Datenausfall zu beobachten.

Abbildung 5-32: Temperatur- und Feuchteverlauf AW Nord – Wand 1 und 2 - im Jahr 2016 (Tagesmittel)

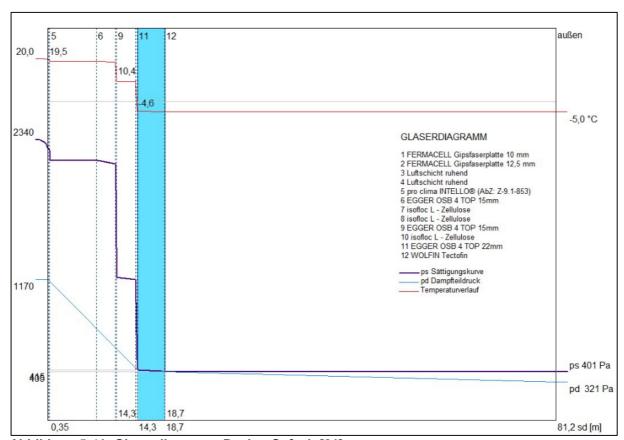
Abbildung 5-41: Glaserdiagramm Dach – Gefach [21]

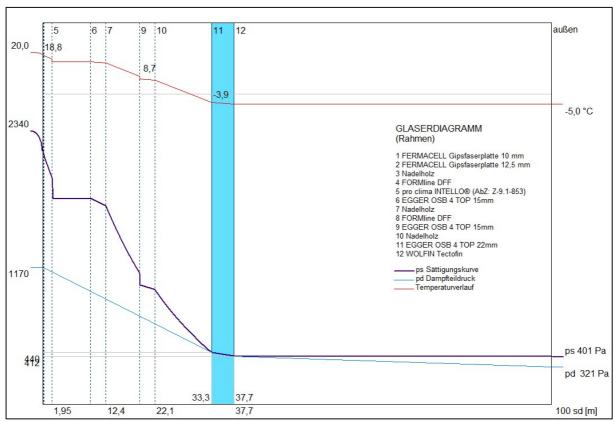
Abbildung 5-43: Glaserdiagramm Dach – Rahmen [21]

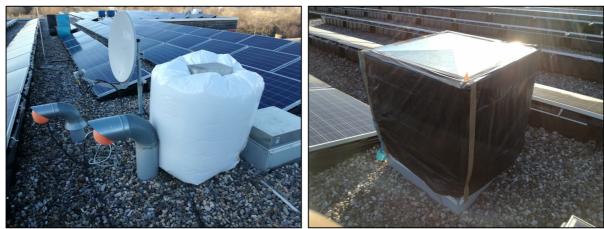
Abbildung 6-4: Links: Präparation der Fortluftöffnungen des Gebäudeteils A [16]

Die Fortluftöffnung des Gebäudeteils A (Abbildung 6-4, links) wurde durch einen Matratzenüberzug luftdicht verschlossen und präpariert. Fixiert wurde dieser wie auch bei der Fortluftöffnung des Gebäudeteils B durch Abklebeband. Die weiteren Fortluftrohre wurden durch handelsübliche Ballblasen luftdicht verschlossen. Die zweite Fortluftöffnung des Gebäudeteils A wurde wie auch die Fortluftöffnung des Gebäudeteils B mit Müllsäcken aus Plastik luftdicht verschlossen.

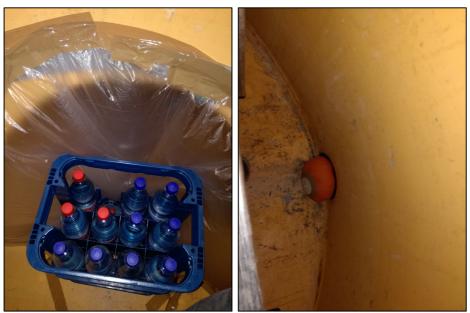
Abbildung 6-5: Präparation Erdwärmeübertrager – Links: Zuluft, Rechts: Kondensatablauf [16]

Aufgrund des großen Durchmessers konnte das Zuluftrohr des Gebäudeteils A nicht mithilfe einer Ballblase luftdicht verschlossen werden. Zur Präparation wurde daher eine 24 m² große Bauplane verwendet. Im Randbereich wurde diese mithilfe von Klebeband fixiert. Da trotz ausgeschalteter Lüftungsanlage ein relativ großer Windsog herrschte, musste das Provisorium zusätzlich mit vorhandenen Hilfsmitteln beschwert werden.

Das Zuluftrohr des Gebäudeteils B wurde mit einer handelsüblichen Abdeckplane (16 m²) luftdicht verschlossen. Zusätzlich musste der vorhandene Kondensatablauf mithilfe einer Ballblase abgedichtet werden. Das Provisorium wurde wie auch bei der Zuluftöffnung des Gebäudeteils A aufgrund der dort herrschenden Auftriebskräfte durch Hilfsmittel beschwert.

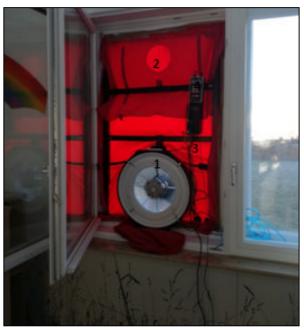
Abbildung 6-7: Aufbau BlowerDoor [16]

Das BlowerDoor-Messgerät wurde in ein nordorientiertes Kastenfenster im Raum 0.19 (Flur) eingesetzt (Abbildung 6-7).

- 1: Gebläse mit Ventilator und Reduzierblenden (A-D)
- 2: Plane mit Steckrahmen
- 3: Verbindungsschläuche (rot, grün, blau, durchsichtig)
- 4: Druckmessgerät (DG-700)

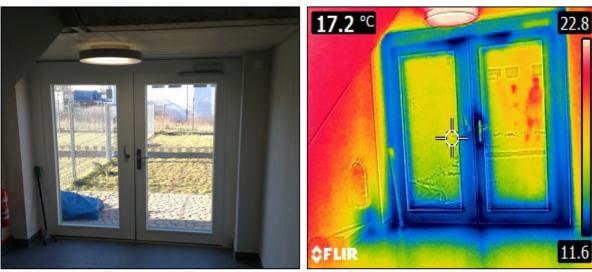
Abbildung 6-10: Eingangstür Treppenhaus, 06.01.2017 [16]

Im Erdgeschoss der St. Franziskus-Grundschule konnten Leckagen an allen Außentüren festgestellt werden, welche teilweise durch Handmessung spürbar waren. Aufgrund der unter Einsatz der Thermografie auffallenden umlaufenden niedrigen Temperaturen in den Anschlussbereichen wäre ein nachträgliches Einstellen der Türdichtungen zu raten.

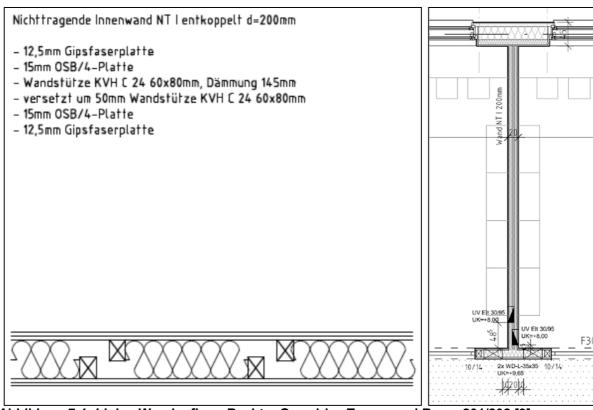
Abbildung 7-1: Links: Wandaufbau; Rechts: Grundriss Trennwand Raum 201/202 [9]

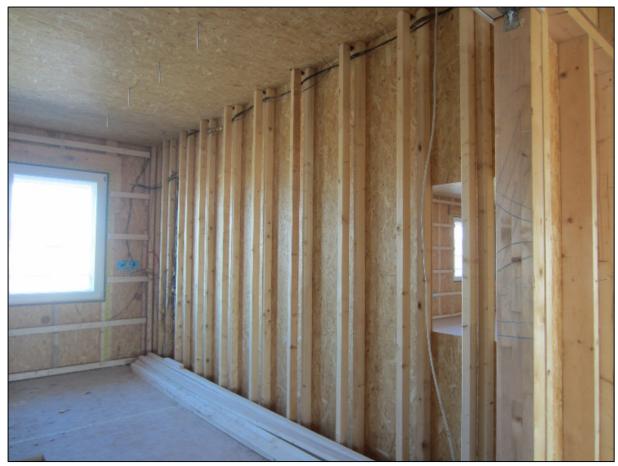
Abbildung 7-2: Schallentkoppelte Trennwand

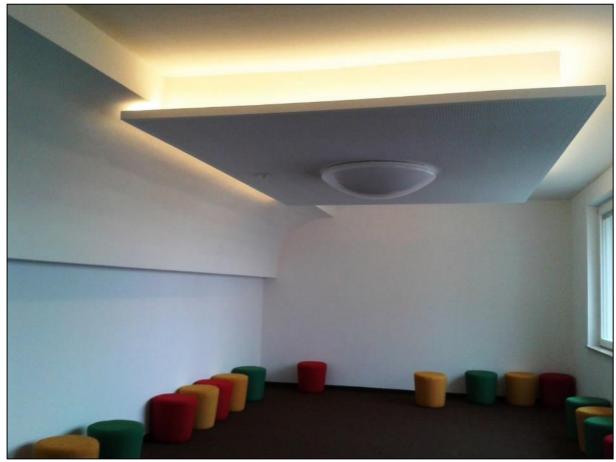
Abbildung 7-5: Deckenbekleidung im Raum der Stille

Die Decke über dem Raum der Stille weist den selben Aufbau wie die Decke über dem Raum 1.01 auf, bis auf die in diesem Gebäude einzigartige Deckenbekleidung im Raum der Stille. Die Schallübertragungsfläche beläuft sich auf rund 53 m².

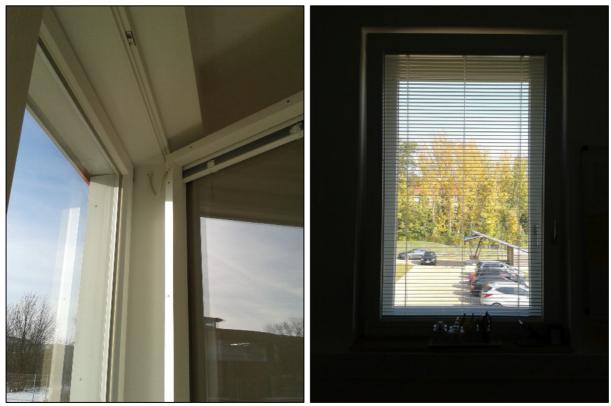
Abbildung 8-2: Links: Blick in Fensterkasten mit hochgefahrener Jalousie, Rechts: Durchblick bei heruntergefahrener Jalousie

Im Kastenbereich befindet sich am inneren Flügel eine elektrisch angetriebene Jalousette vom Fabrikat Faltenbacher Jalousie F-02. Wird der innere Fensterflügel geöffnet, bewegt sich demnach auch die Verschattung mit (Abbildung 8-2, links). Die Lamellenbreite beträgt 25 mm.

Mit dieser Anordnung wird die Verschattungsanlage vor Witterungseinflüssen geschützt.

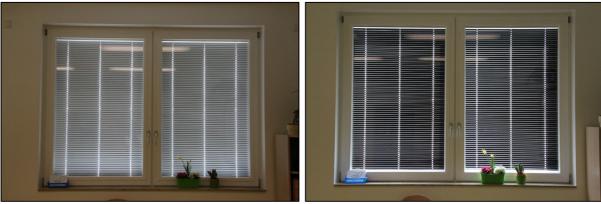
Abbildung 8-3: Links: Absorberseite außen, Rechts: Absorberseite innen

Die Jalousetten weisen eine Absorberseite (schwarz) und eine Reflektorseite (reflektierend) auf, sodass entsprechend der Kippstellung der Lamellen die Sonneneinstrahlung absorbiert bzw. reflektiert werden kann.

Im Sommer kommt die metallisch reflektierende Oberfläche zum Tragen, welche den Wärmeeintrag in den Innenraum mindert (Abbildung 8-3, rechts). Um die solaren Gewinne im Winterfall zu generieren, wird die schwarze Oberfläche nach außen positioniert um die Wärme zu absorbieren (Abbildung 8-3, links).

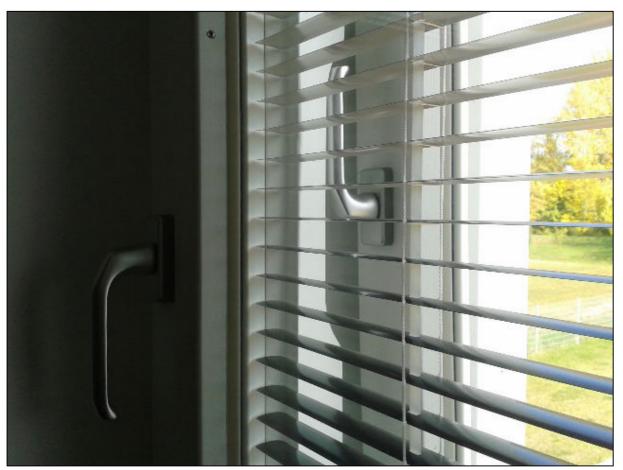
Abbildung 8-15: Fenster in Raum 124 mit geöffnetem Außenflügel

Abbildung 8-15 zeigt das Fenster in Raum 1.24 mit geöffnetem Außenflügel. Der äußere Beschlag berührt fast die Ausbuchtung im Rahmen des Innenflügels.

Würde man bei Folgeprojekten mit diesem Bausystem eine Verbreiterung des Fensterkastens anstreben, müsste man demnach schon am Grundaufbau der Außenwand ansetzen.

Andererseits hätte ein Nach-innen-Rücken der Fenster bewirkt, dass aufgedrehte Flügel noch weiter in den Raum ragen.

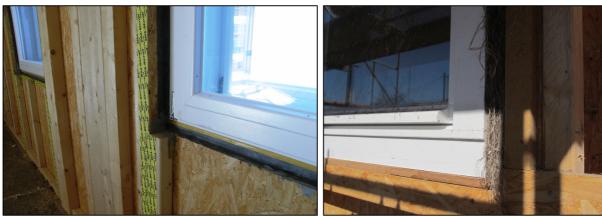
Abbildung 8-16: Fenster im Rohbauzustand: Links: von innen, Rechts: von außen

Im fertigen Bauzustand mit der sichtbaren verbleibenden Innenleibungstiefe erschließt sich dem Betrachter zunächst nicht, warum man den Innenflügel nicht deutlich nach innen gerückt hat. Betrachtet man jedoch die Einbausituation der Fenster im Rohbau (Abbildung 8-16), so wird deutlich, dass diese innen bündig mit der Luftdichtheitsebene sitzen und außen bündig mit der Horizontallattung. Die Innenleibung im Fertigzustand resultiert demnach aus den Maßen der Installationsebene.

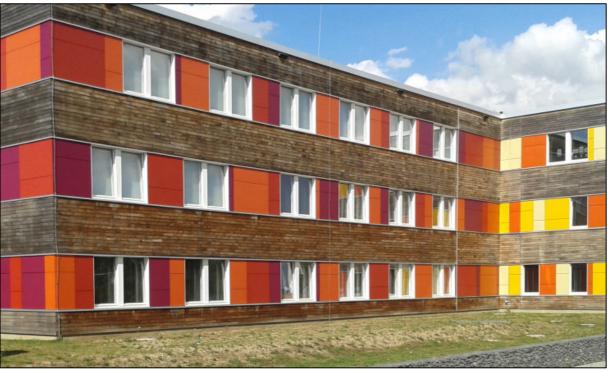
Abbildung 8-17 zeigt die Südansicht des Klassenbereiches in den Sommerferien 2015. Es ist erkennbar, dass sich in manchen Klassenräumen die Jalousien korrekt in Sommerstellung befinden (silber außen). Jedoch wurde der Sonnenschutz in den meisten Räumen überhaupt nicht benutzt. Auch ist hier nicht erkennbar, dass sich äußere Fensterflügel in Kippstellung befinden, um Stauwärme im Fensterkastenbereich zu vermeiden. Nicht allen Nutzern scheint das Konzept der Kastenfenster bewusst zu sein. Möglicherweise unterschätzen sie ihre Einflussmöglichkeiten auf das Raumklima. Insofern ist es gut, dass der Hausmeister bei seinen Rundgängen die Einstellungen vornimmt.

Abbildung 8-17: Fensteransicht Klassentrakt im Juli 2015

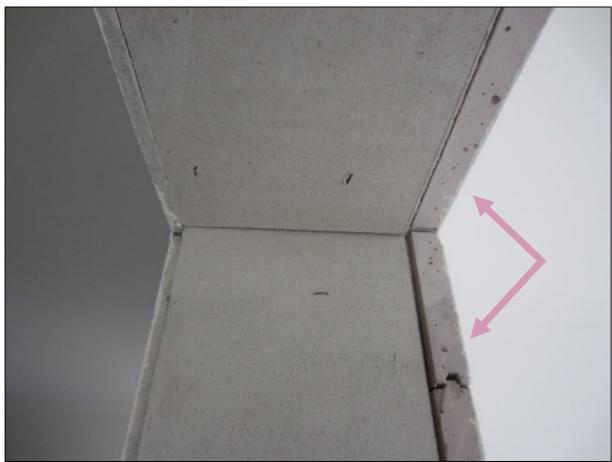
Die PCM-Platten wurden im Kinderzimmer 2.27 vollflächig an der Decke (15  $\,\mathrm{m}^2$ ) und den Wänden (44,5  $\,\mathrm{m}^2$ ) als innere Beplankung verbaut. Die Wärmespeicherkapazität C<sub>wirk</sub> für den gesamten Raum beträgt demnach 59,5  $\,\mathrm{m}^2$  x 83 Wh/m²K = 4938,5 Wh/K.

Abbildung 9-1: Wandbeplankung im Türbereich des Kinderzimmers 2.27

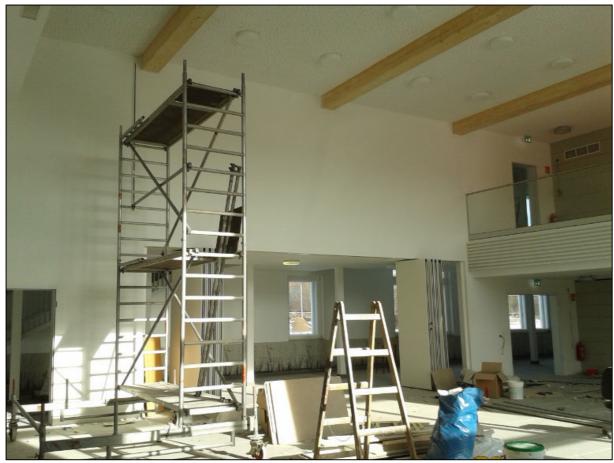
In der Aula wurde die Beplankung an der Innenwand zum Flur 0.19 vorgenommen. Die Fläche beträgt ca. 70 m². Eine Beplankung der Decke war nicht möglich, da hier eine Lochdecke vorgesehen war.

Abbildung 9-2: Wandbeplankung an der Aulawand zum Flur/Treppenhaus
