Umsetzungsprojekt: Integrale Planung und Steuerung der nachhaltigen Modernisierung des Gebäudebestands und der Energieversorgung der Evangelischen Stiftung Neuerkerode

Projektbericht Gebäudeanalyse und Asset Management

Datenstand: 18.03.2014

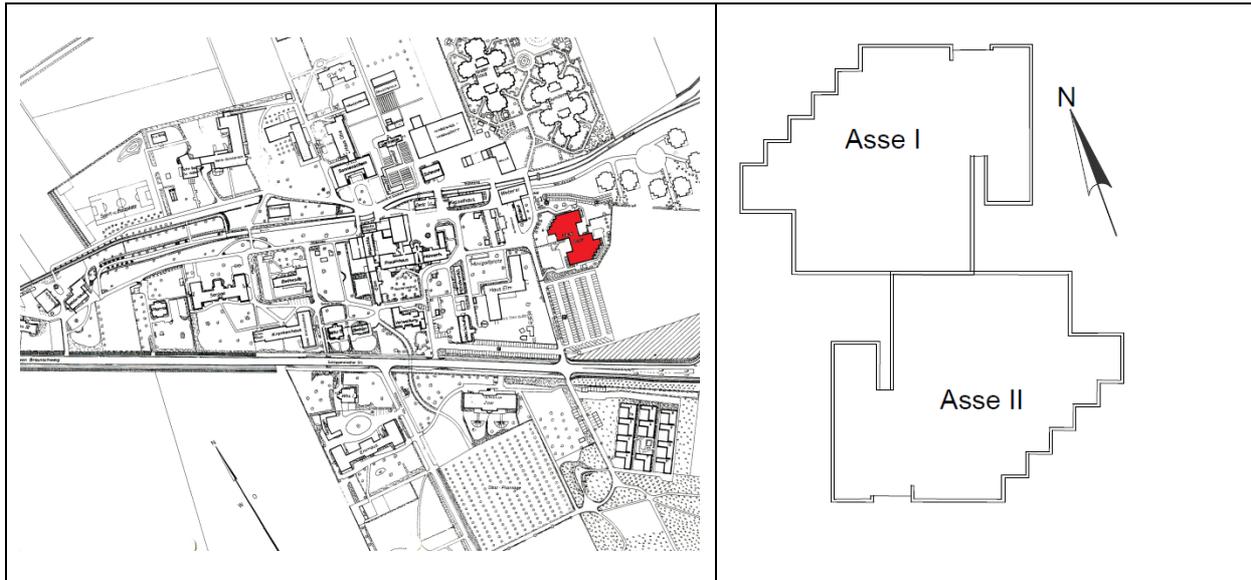
Abbildung 2: Lage und Grundriss GebäudeASSE [3][6]

Es wurde 1976 erbaut und besteht aus zwei, durch eine Trennwand verbundene Gebäudeteile, die symmetrisch zueinander liegen. Es ist weder Keller noch Obergeschoss vorhanden. Insgesamt bewohnen 31 Personen die zwei Gebäudeteile. Alle weiteren Beispiele sind, soweit nicht anders beschrieben, auf dieses Gebäude bezogen. Die Lage in NE und der Grundriss sind in Abbildung 2 dargestellt [6].

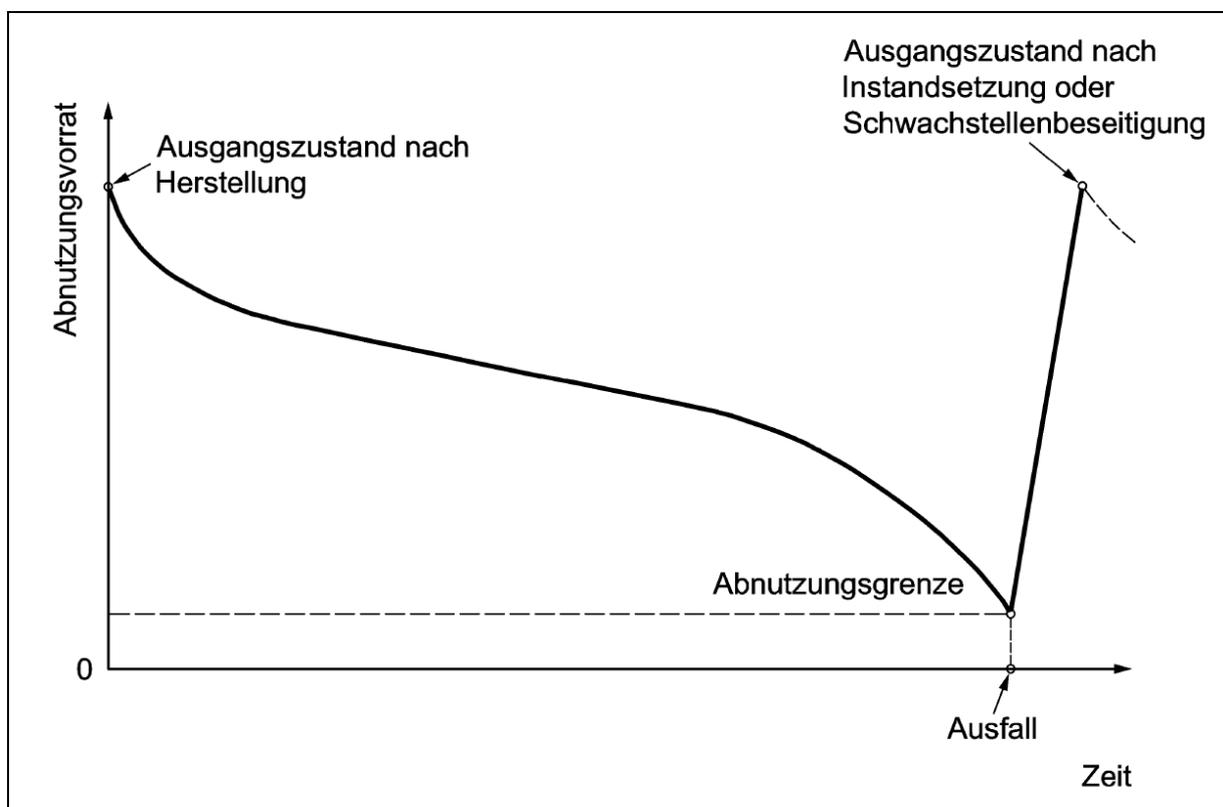
Abbildung 3: Erläuterung des Abnutzungsvorrats und der Abnutzungsgrenze [9]

Die Feststellung und Beurteilung des Istzustandes mit Ursachenanalyse der Abnutzung wird als Inspektion definiert. Meist finden Wartung und Inspektion in einem Arbeitsgang statt. Eine Maßnahme ist eine Instandsetzung, wenn der urtümliche Zustand, der zum bestimmungsgemäßen Gebrauch der Sache notwendig ist, wiederhergestellt wird. Eine Instandsetzung wird dann durchgeführt, wenn die Abnutzungsgrenze erreicht ist. Dabei werden sowohl das gleiche Material als auch die gleichen Abmaße/Dimensionen verwendet. Der Abnutzungsvorrat wird durch eine Instandhaltung wieder komplett hergestellt. Die Abnutzungsgrenze kann entweder frei vereinbart oder festgelegt werden. Verdeutlicht wird dies durch nachfolgende Grafik.

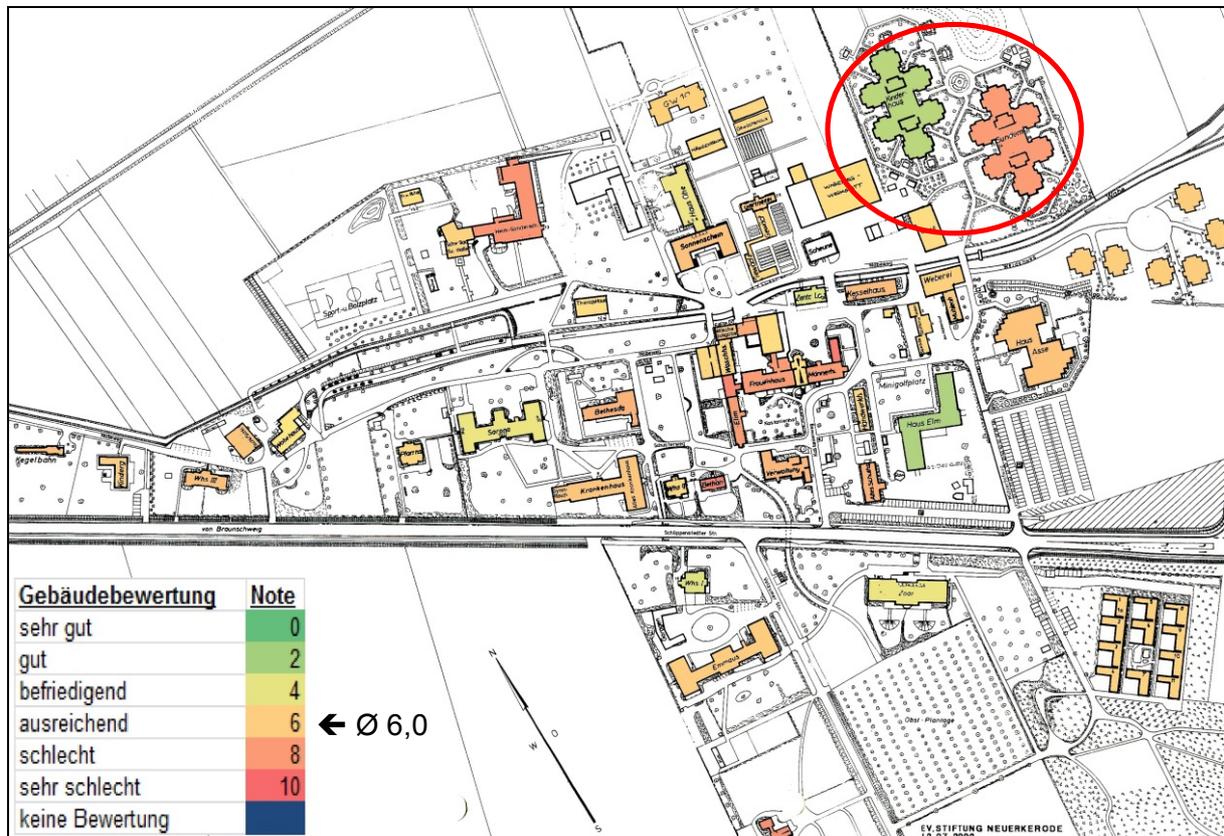
Abbildung 13: Lageplan NE - Elektroinstallation und Beleuchtung

Die Elektroinstallationen und allgemeine Beleuchtung haben mit 6,0 den schlechtesten Durchschnittswert aller Themen und sind in Abbildung 13 dargestellt. Auffällig ist, dass kein Gebäude eine sehr gute Note und nur wenige eine gute Note (Elm und Lindenplatz) erzielt haben. Zudem haben bereits modernisierte Gebäude, wie Villa Luise, Dorfgemeinschaftshaus und Wabehaus, lediglich eine befriedigende bis ausreichende Note erhalten. Die schlechte Durchschnittsnote ergibt sich vor allem aus der nicht vorhandenen Sonderausstattung, wie Brandmeldeanlagen, Herdüberwachungen und zeitgesteuerter Beleuchtung. Besonders schlecht haben die Gebäude des Wirtschaftshofes, Bethanien und die Schule abgeschnitten. Die schlechteste Bewertung erhielt der Anbau des Männerhauses (Alte Schneiderei) mit einer Bewertung von 9,2.

Wie sich eine Modernisierung auf die Gebäudebewertung auswirken kann, wird bei den Gebäuden Lindenplatz und Sundern deutlich. Diese beiden Gebäude sind baugleich im Jahr 1982 errichtet worden (Abbildung 13; rote Markierung). Im Jahr 2012 wurde der Lindenplatz umfangreich modernisiert und erreicht dadurch eine Steigerung der Note von 7,9 auf 2,7.

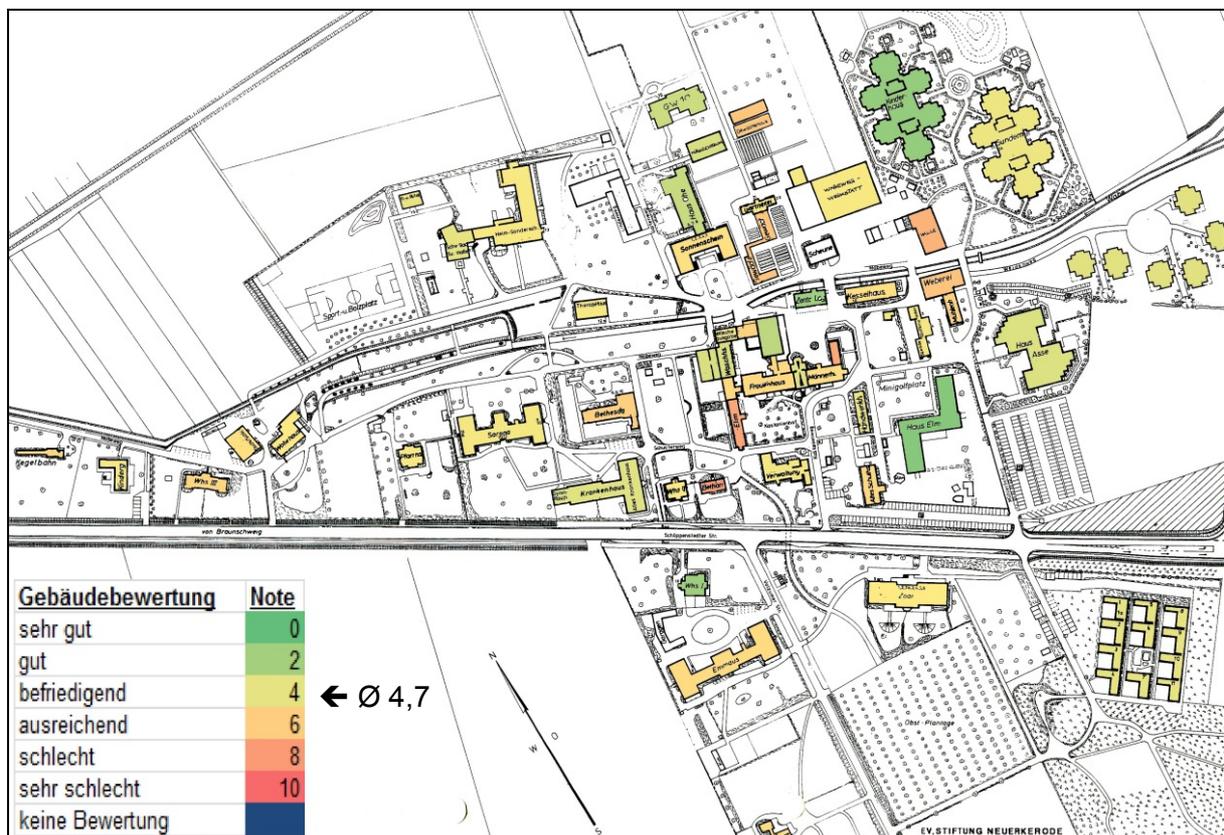
Abbildung 14: Lageplan NE – Heizung und Lüftung

Negativen Einfluss auf die Bewertung haben vor allem die fehlende Dokumentation der Netze, der Zustand der Heizkörper und die Dämmung der Verteilungen. Besonders bei Gebäuden mit einem Baujahr vor 1900, wie Bethanien, Elim und der Alte Schneiderei, wird das durch eine schlechte Bewertung (Note 7,5...8,0) deutlich. Neben den bereits modernisierten Gebäuden (Elm, Lindenplatz, Villa Luise und DGH), die mit sehr gut bis gut bewertet wurden, sind die Gebäude Küche, Ohe und Gartenweg Zehn ebenfalls mit gut bewertet. Der Unterschied zwischen einem modernisierten (Lindenplatz) und nicht modernisiertem Gebäude (Sundern) ist bei der Heizungs- und Lüftungsinstallation nicht so deutlich, wie bei der Elektroinstallation, da lediglich die Heizzentrale und Teile des Wohnraums heizungstechnisch modernisiert wurden.

In Anbetracht der bereits erfolgten Modernisierung des Wabehauses ist eine Note von 4,9 als schlecht einzustufen. Durch die Modernisierung ist lediglich die energetische Qualität der Hüllfläche verbessert. Die Heizkörper und Heizungsleitungen sind nicht erneuert. Zusätzlich wirkt sich negativ aus, dass bei der Modernisierung nur neu verlegte Leitungen in der Dokumentation und keine Bestandsleitungen erfasst wurden. In Zukunft sollte darauf geachtet werden, dass die Revisionsunterlagen die Bestandspläne umfassen und dass ein hydraulischer Abgleich fachgerecht durchgeführt wird. Falls diese Leistungen nicht im Angebot enthalten sind, sollten diese separat beauftragt werden.

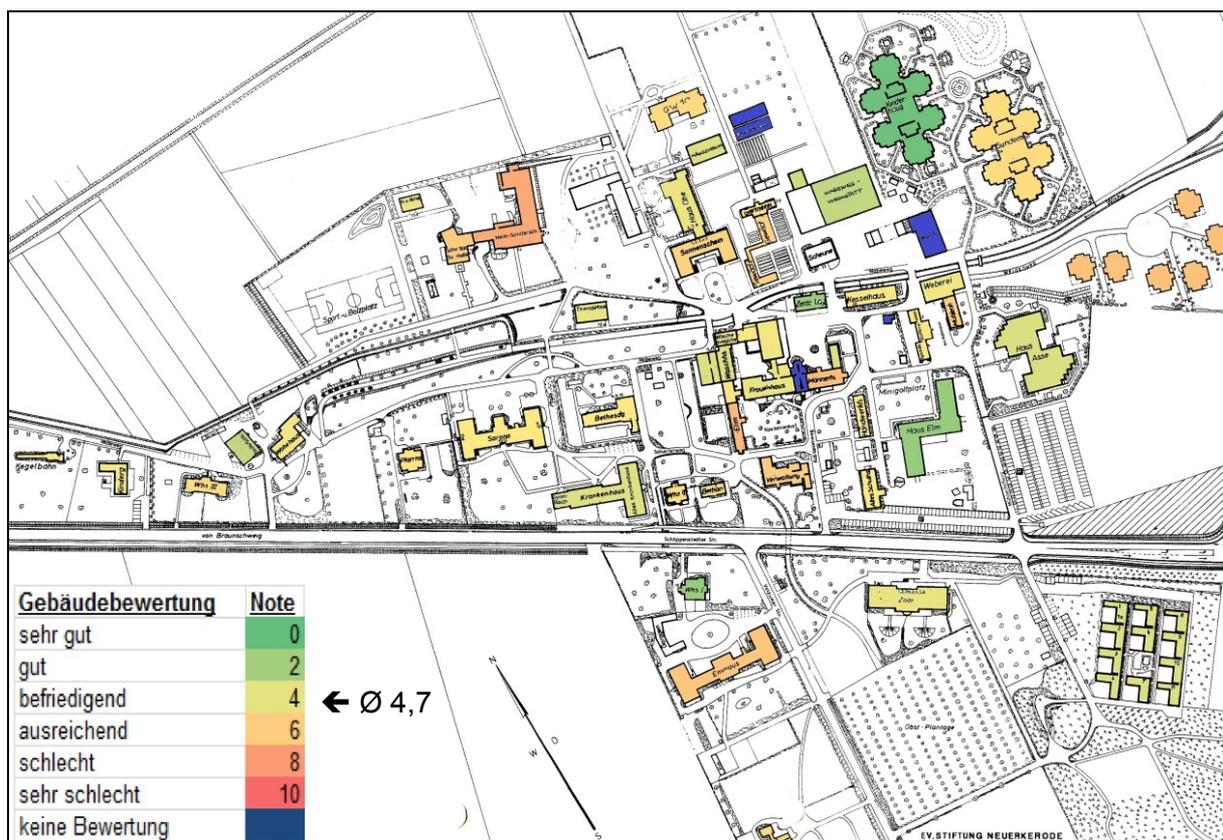
Abbildung 15: Lageplan NE – Sanitär

Da die Gewerke Sanitär und Heizung meist im gleichen Umfang erneuert werden, ist die Durchschnittsnote von 4,7 identisch. Bei näherer Betrachtung unterscheiden sich jedoch einige Gebäude stärker als andere. Die Einschätzung des Zustands zur Sanitärtechnik umfasst, neben den Fragen zur Installation und Dokumentation der Frisch- und Abwasserleitungen, die durchgeführten Überprüfungen durch eine Kamerabefahrung. Grafisch dargestellt sind die Noten der Sanitärtechnik in Abbildung 15.

Wegen der nahezu kompletten Erneuerung der Trinkwasser- und Abwasserinstallationen im Lindenplatz im Rahmen der Modernisierung erreicht dieses Gebäude die beste Note mit 0,4. Bis auf die Abwasserinstallationen sind nur Bestnoten vergeben wurden. Neben den bereits modernisierten Gebäuden schneiden die Unterbringungen der Handwerker – Schlosserei und Gärtnereicontainer – und die Bogenhalle gut ab. Das liegt daran, dass die Installationen einfach und funktionell ausgeführt sind und die Nutzer keine hohen Anforderungen an die sanitären Einrichtungen stellen.

Die durch die Farbmarkierung deutlich zu erkennende Schule hat mit einer Note von 7,4 die schlechteste Bewertung erhalten. Aufgrund des dort anstehenden Umbaus, wird sich die Note voraussichtlich bald verbessern. Mit einer Note von 4,5 schneidet das Wabehaus deutlich schlechter ab, als die anderen modernisierten Gebäude. Die Ursache liegt in denselben Gründen, wie bei der Heizungs- und Lüftungsinstallation.

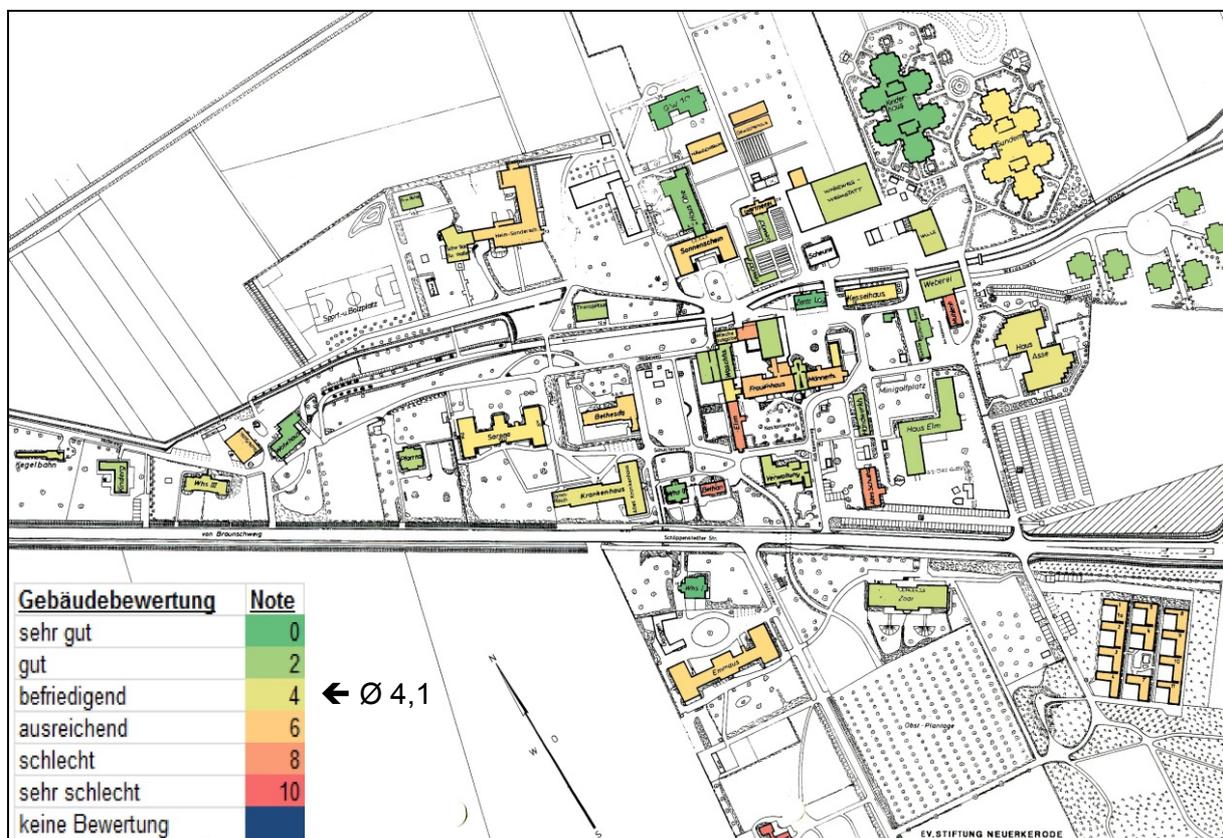
Abbildung 16: Lageplan NE - Innenausstattung

Die Bewertung der Innenausstattung bezieht sich auf den Zustand der Innenwände/ -türen und Böden (Abbildung 16). Anders als zunächst geplant, ist die Ausstattung des ortsfesten Mobiliars nicht erfasst wurden. Durchschnittlich wird die Kategorie mit der Note befriedigend bewertet. Auffällig ist die Verteilung der Noten, da es nur wenige ausreichende Noten gibt.

Die Vielzahl der Noten ist entweder sehr gut bis gut oder schlecht bis sehr schlecht. Neben den bereits modernisierten Gebäuden schneidet das Gebäude Gartenweg Zehn besonders gut (Note 0,6) ab. Im Gegensatz zu den meisten anderen Gebäuden, wurde das Gebäude Gartenweg Zehn privat subventioniert und konnte daher über dem üblichen Standard ausgestattet werden. Zusätzlich sind der Bücherladen, das Wohnhaus II und Ohe mit guten Noten bewertet wurden. Die schlechtesten Noten dieser Kategorie haben mit einer Bewertung von 8,8 bis 9,4 die Gebäude Bethanien, Mühlentof Wohngruppe und die Friedhofskapelle. Das liegt vor allem an den sehr schlechten Böden dieser drei Gebäude.

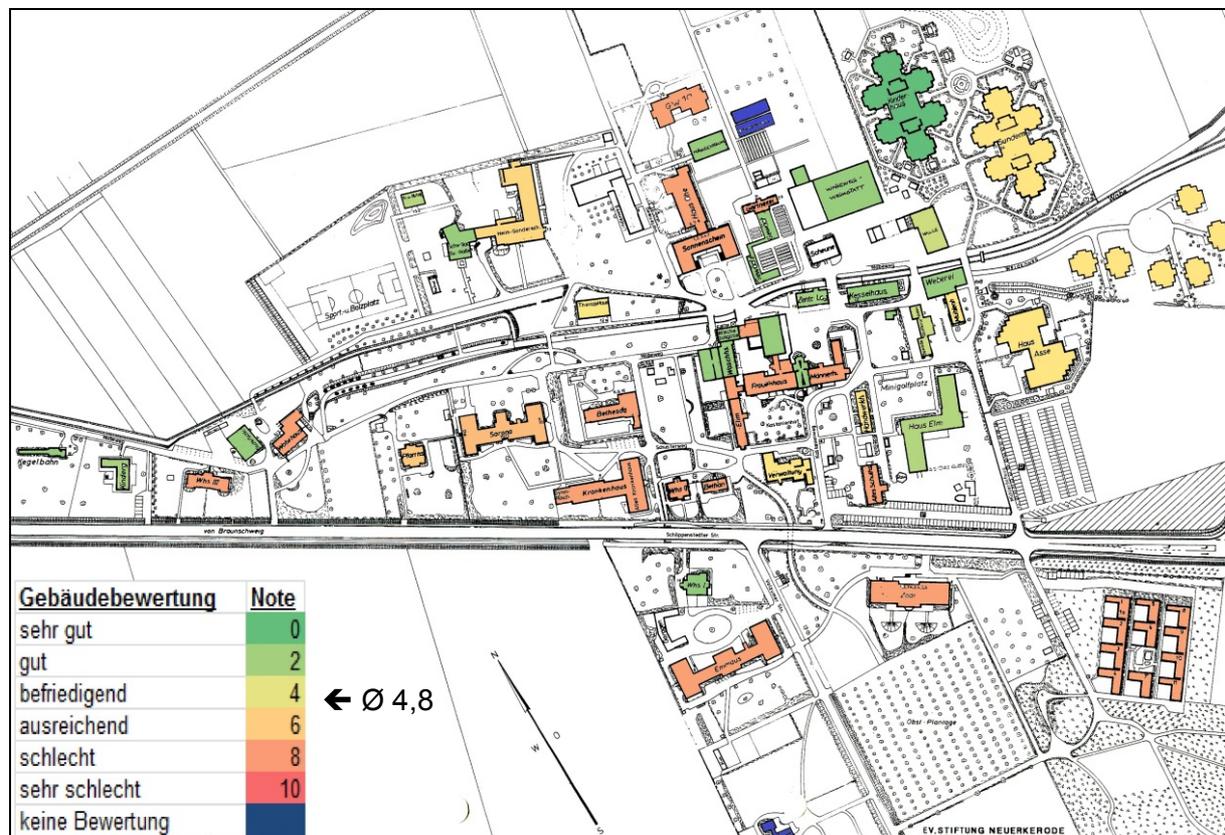
Abbildung 17: Lageplan NE - Telefon/Antennen

Aufgrund neuer Antennen- und Telefontechniken sind viele Hausnetze nicht mehr auf dem heutigen Stand. Gerade moderne Fernsehgeräte mit High Definition Standard beanspruchen das Antennennetz stärker als ältere Röhrenfernseher. Zudem steigt durch die vermehrte Kommunikation über das Internet das Datenaufkommen in den Telefonnetzen, sodass diese mit schnelleren Anschlüssen versehen werden müssen. Auswirkungen haben diese weiterentwickelten Techniken jedoch nur auf die Verwaltungsgebäude und Pflegeheime. Gebäude der Tagesförderung, Wirtschaftsgebäude (Wäscherei) oder Verpflegungseinrichtungen benötigen diese Technik nicht.

Daraus resultiert das in Abbildung 17 dargestellte Ergebnis für die Kategorie Telefon/Antennen. Deutlich zu erkennen ist, dass entweder nur sehr gut bis gut und schlecht bewertete Gebäude existieren. Unabhängig von Modernisierungsprojekten wird in Zukunft der Ausbau des Telefon- und Antennennetzes verstärkt werden müssen.

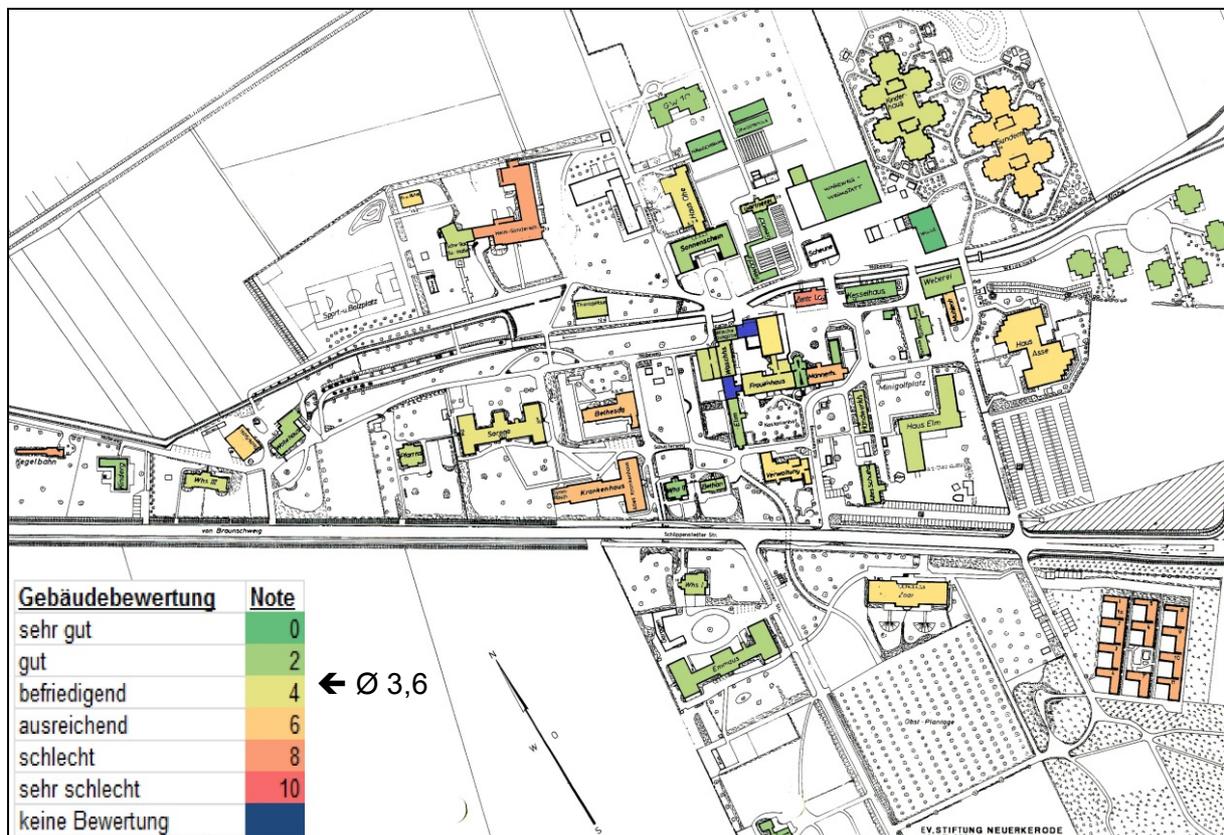
Abbildung 18: Lageplan NE – Außenanlagen

Die Grünanlagen in Neuerkerode werden von der Gärtnerei der ESN betreut und gepflegt. Neben der Bewertung der Grünanlagen wurden der Zustand der Zuwegungen und Terrassen benotet (Abbildung 18). Gebäudeabschnitte ohne Zugang im Erdgeschoss wurden nicht bewertet.

Von den 52 benoteten Gebäuden wurden nur 7% mit mindestens schlecht bewertet. Mehr als die Hälfte der Gebäude wurde mit mindestens gut benotet. Daher ergibt sich der beste Durchschnittswert aller Kategorien (Bewertung 3,6). Die bestbewertete Außenanlage hat mit einer Bewertung von 0,0 die Gärtnereihalle. Besonders schlecht schneidet das DGH, aufgrund der Umbauarbeiten auf dem Dorfplatz, ab. Der Dorfplatz wird im Rahmen des Dorferneuerungsprogramms umgestaltet. Die Note wird sich daher in Zukunft deutlich verbessern.

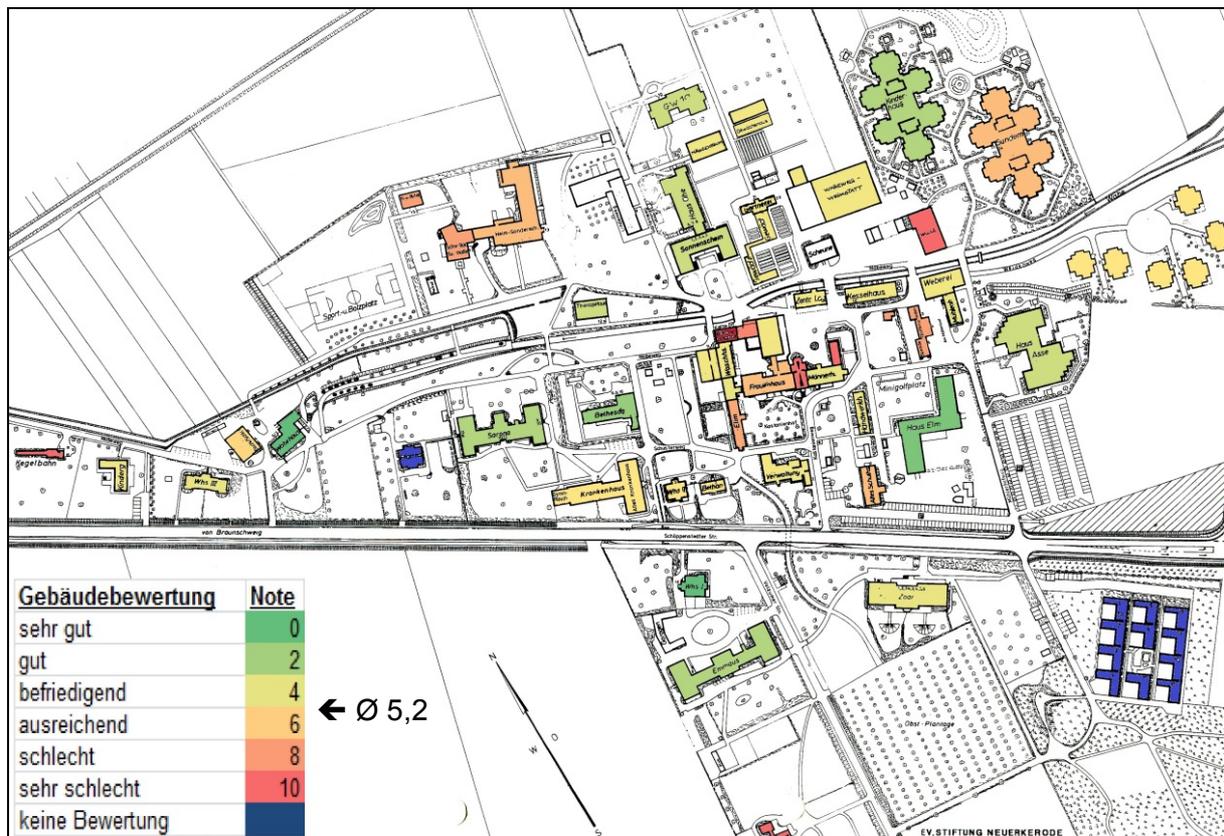
Abbildung 19: Lageplan NE – gesetzliche Anforderungen

Die Beurteilung über die Einhaltung der gesetzlichen Vorgaben wird vom Sicherheitsbeauftragten Herr Behrends der ESN überprüft und beurteilt. Besondere Wichtigkeit ist den Anforderungen des Brandschutzes und der Heimmindestbauverordnung aufgrund der Auswirkungen ihrer Nichteinhaltung zu schenken. Mit einer Durchschnittsbewertung von 5,2 liegt die Bewertung der Kategorie gesetzliche Anforderungen (Abbildung 19) im unteren Mittelfeld.

Besonders die Anforderungen an den Brandschutz und Arbeitsstättenverordnung führen zu dieser schlechten Bewertung. Neben den bereits modernisierten Gebäuden schneiden die Gebäude Bethesda, Emmaus und Saron am besten ab.

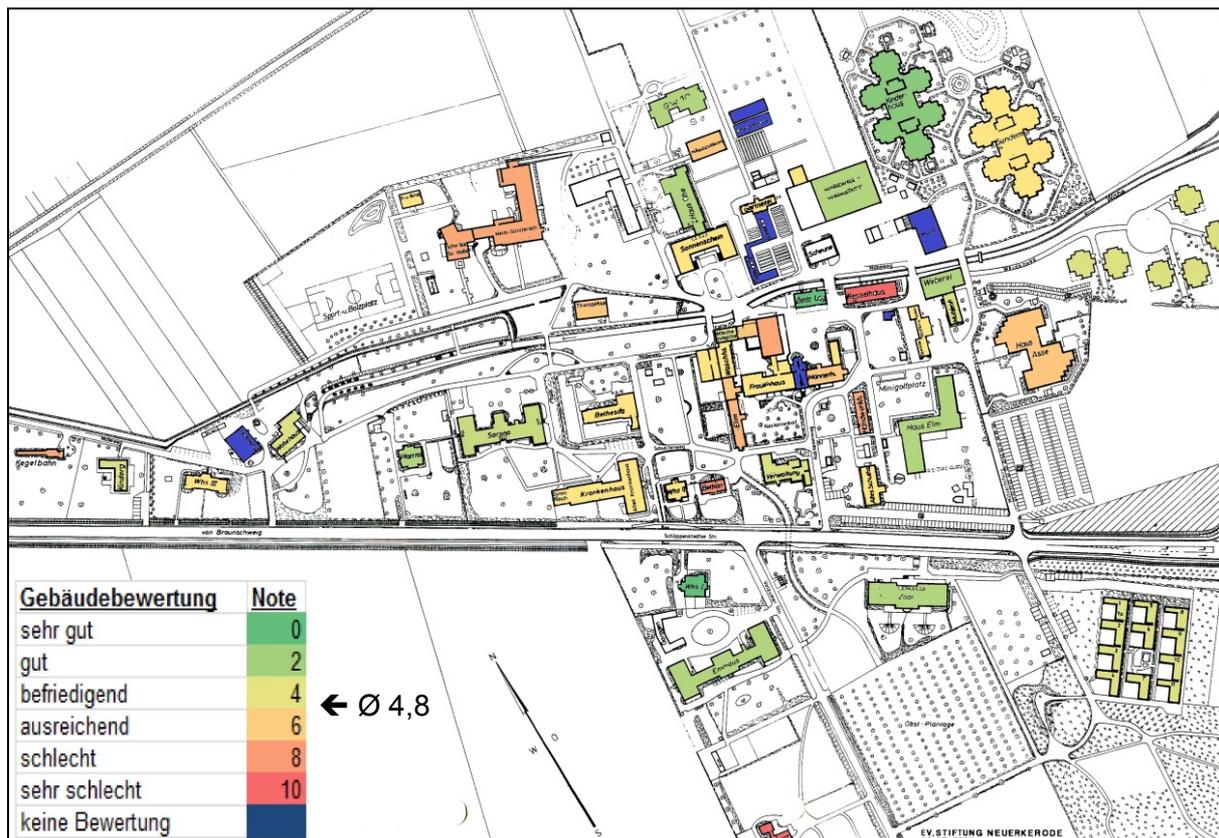
Abbildung 20: Lageplan NE - Bäder/Küchen

Die Bewertung der Bäder und Küchen beinhaltet zurzeit lediglich den festgestellten Zustand. Der Sanierungsbedarf wird daraus abgeleitet, führt zur gleichen Bewertung und fließt daher nicht in die Bewertung ein. Dieser kann bei Bedarf angepasst werden. Bei der Befragung wurde in dieser Kategorie mehr Wert auf die Erfassung der Anzahl der Bäder und Küchen gelegt. Zusätzlich wurde erfasst, ob es sich um normale WCs oder Pflegebäder handelt. Die Anzahl und Ausstattung mit Bädern und Küchen geht jedoch nicht in die Bewertung ein. Die grafische Auswertung ist in Abbildung 20 abgebildet.

Insgesamt wurde der Zustand der Bäder und Küchen mit befriedigend bewertet. Neben den modernisierten Gebäuden (außer Wabehaus) wurden unter anderem die Gebäude Emmaus, Zoar, Gartenweg Zehn, Ohe, Mühlenhof TGF, Werkstatt Wabeweg und das Pfarrhaus mit gut (alle 2,5) benotet. Das Wabehaus wurde aufgrund der Teilmodernisierung mit befriedigend beurteilt. Als besonders schlecht werden die Bäder und Küchen des Kesselhauses, Friedhofskapelle (beide 10,0), Bethanien (8,8), Handwerkerhaus, Küche, Schule, Schwimmbad und Kegelbahn (alle 7,5) empfunden. Bis auf die Ausnahmen Bethanien und Schule ist die schlechte Bewertung auf den Zustand der Bäder zurückzuführen.

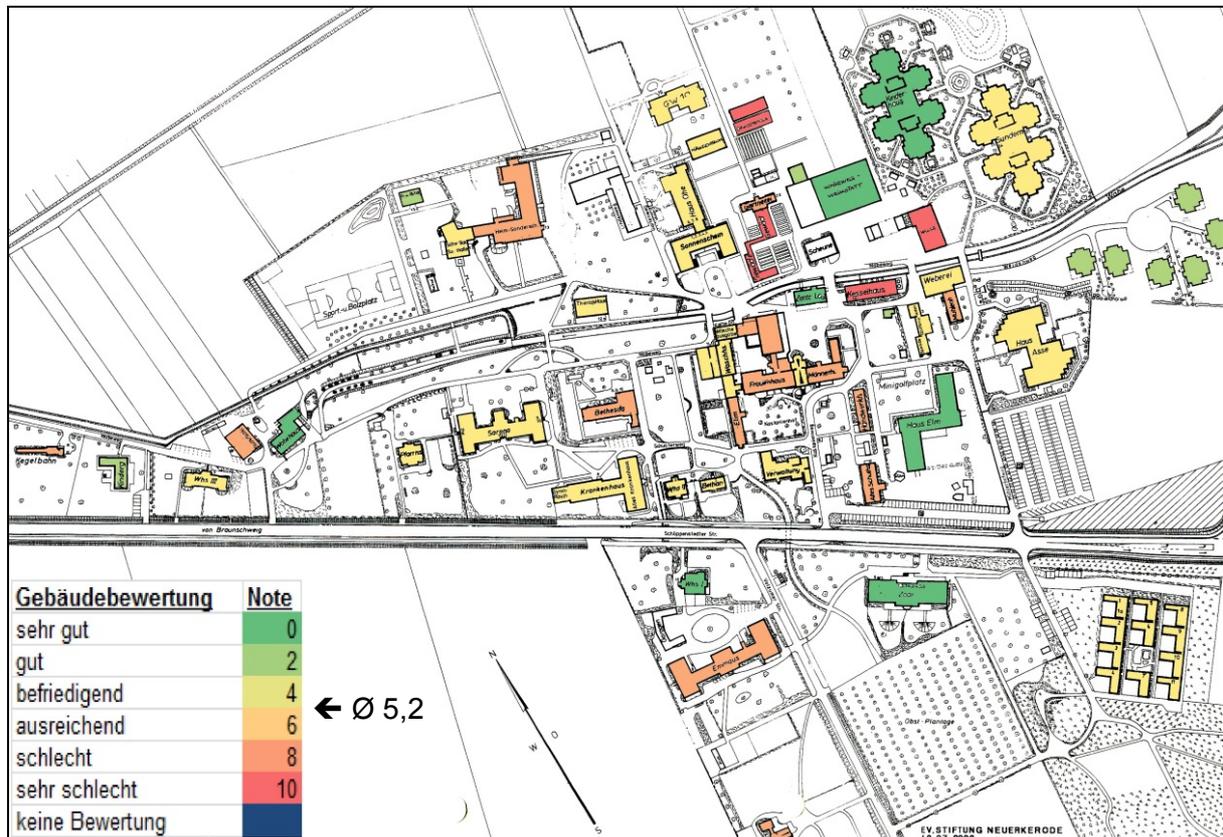
Abbildung 21: Lageplan NE – Außenwände

Da bislang nur eine Einstufung anhand des energetischen Zustands erfolgt, enthält die Abbildung 21 fünf verschiedene Farben. Neben den bereits modernisierten Gebäuden wurden die Gebäude Zoar und Werkstatt Wabeweg mit sehr gut benotet. Abgesehen von den Gewächshäusern schnitten besonders das Kesselhaus und das Lager der Bauabteilung (beide 10) schlecht ab. Die Durchschnittsnote von 5,2 ist als eher schlecht anzusehen. Mit einer Quote der energetischen Sanierung von ca. 3% pro Jahr liegt diese über den Prognosen der Bundesregierung. Pro Jahr werden in NE ca. eineinhalb Häuser energetisch modernisiert.

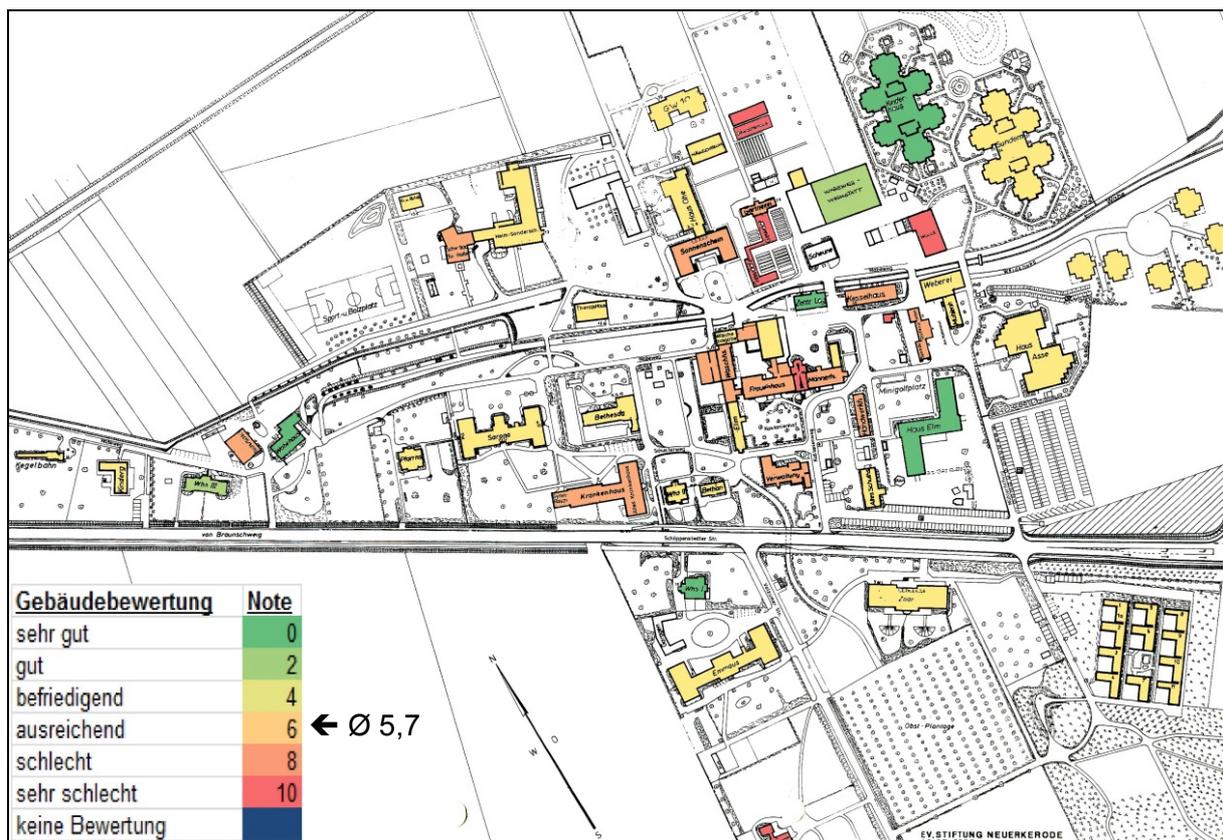
Abbildung 22: Lageplan NE - Fenster

Wie bei der Beurteilung der Außenwände ist lediglich der energetische Zustand der Fenster bekannt. Der bauliche und optische Zustand sollte zu einem späteren Zeitpunkt ergänzt werden.

Zusätzlich zu den modernisierten Gebäuden (alle sehr gut), sind die Gebäude Wohnhaus III und die Werkstatt Wabeweg mit gut beurteilt wurden. Die Fenster mit dem besten U-Wert sind in der Villa Luise verbaut worden. Abgesehen von den Gewächshäusern, sind die Fenster mit den schlechtesten U-Werten in der Kirche, dem Bücherladen, der Friedhofskapelle und dem Lager der Bauabteilung verbaut.

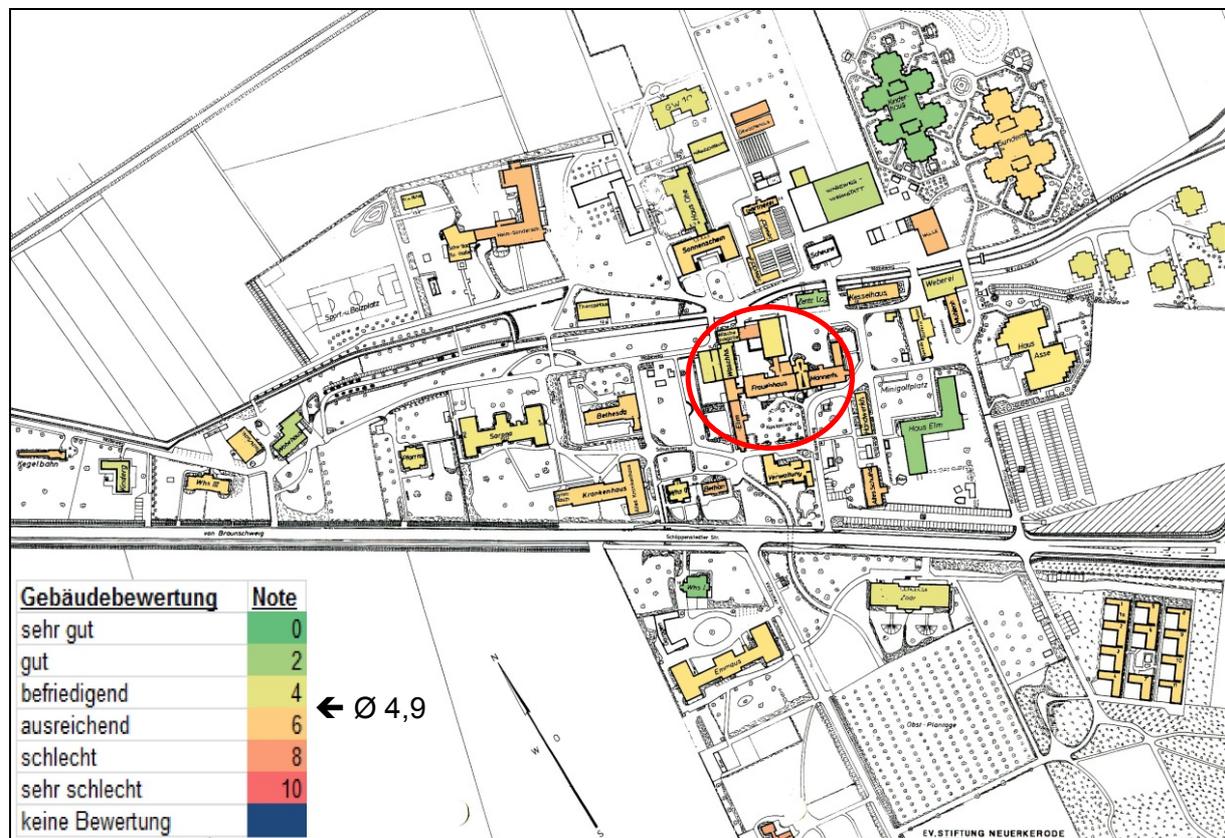
Abbildung 23: Lageplan NE – Gesamtergebnis

Der rot markierte Bereich des Wirtschaftshofes ist zu großen Teilen mit ausreichenden bis schlechten Noten bewertet worden. Lediglich die Bereiche der Küche und der Wäscherei sind mit befriedigend benotet wurden. Vor allem der energetische Zustand und die Elektroinstallationen wurden als sehr schlecht eingestuft.

Weitere eher schlecht benotete Bereiche, wie die Friedhofskapelle, die Gewächshäuser oder das Lager der Bauabteilung sind nicht allzu kritisch zu bewerten. Diese Gebäude erfüllen ihren Zweck, auch ohne moderne Installationen oder einen guten energetischen Zustand. In der Schule (Durchschnittsnote 6,6) werden zurzeit Modernisierungsmaßnahmen durchgeführt, die sich positiv auf die Bewertung auswirken werden.

Unter Berücksichtigung der wirtschaftlichen Bewertung und des Brandschutzes sollten die Gebäude **Altes Schulhaus**, **Bethesda** und **Bethanien** nicht mehr modernisiert, sondern in absehbarer Zeit abgerissen werden.

Weite Teile des **Wirtschaftshofes** sollten entweder modernisiert oder teilweise abgerissen werden. Vor allem die Bereiche der Westseite sind kritisch zu sehen, da durch einen Neubau oder Auslagerung der Wäscherei große Teile umgebaut werden müssen oder unbenutzt bleiben.
