# Fotos der Optimierungen

## Fotos von den Optimierungen vor Ort:

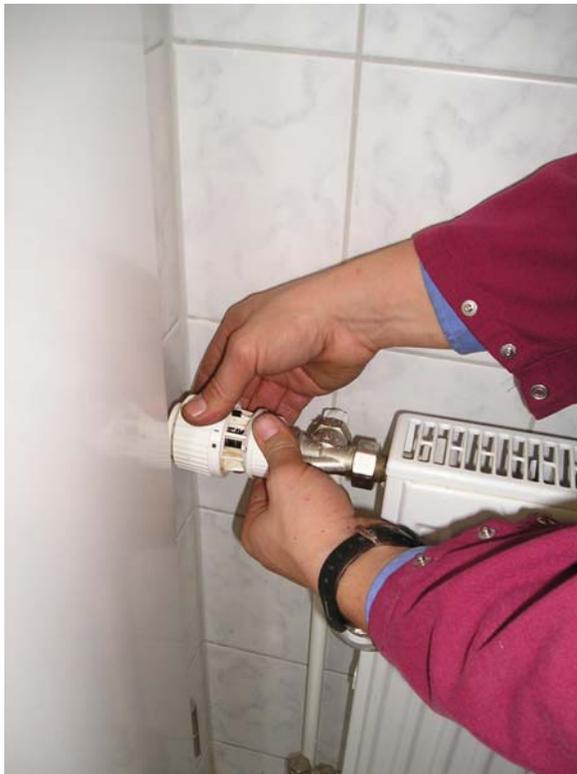
Der Thermostatkopf des vorhandenen Ventils wird abgenommen und das Ventil ausgebaut, da es nicht voreinstellbar ist

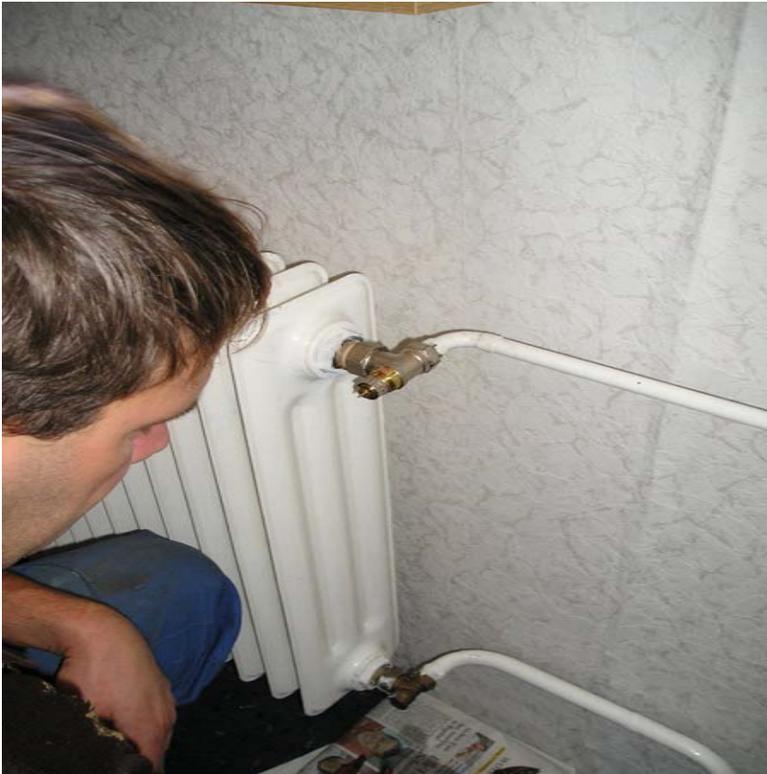
Das neue voreinstellbare  
Thermostatventil ist jetzt  
installiert

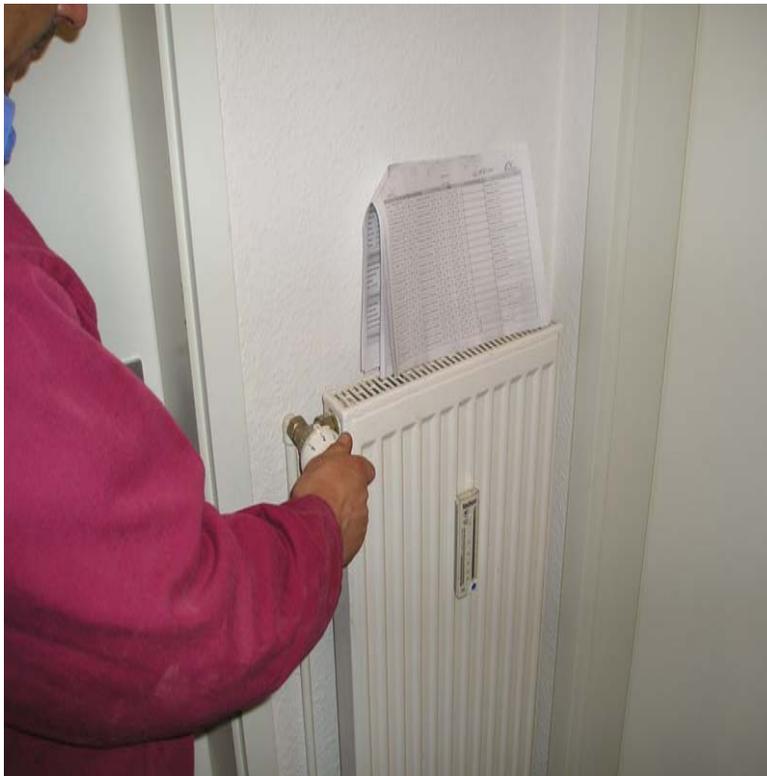
Nach der Voreinstellung wird nur noch der Ventilkopf aufgesetzt. Jetzt ist das neue Ventil optimal an die Bedingungen in der Anlage angepasst

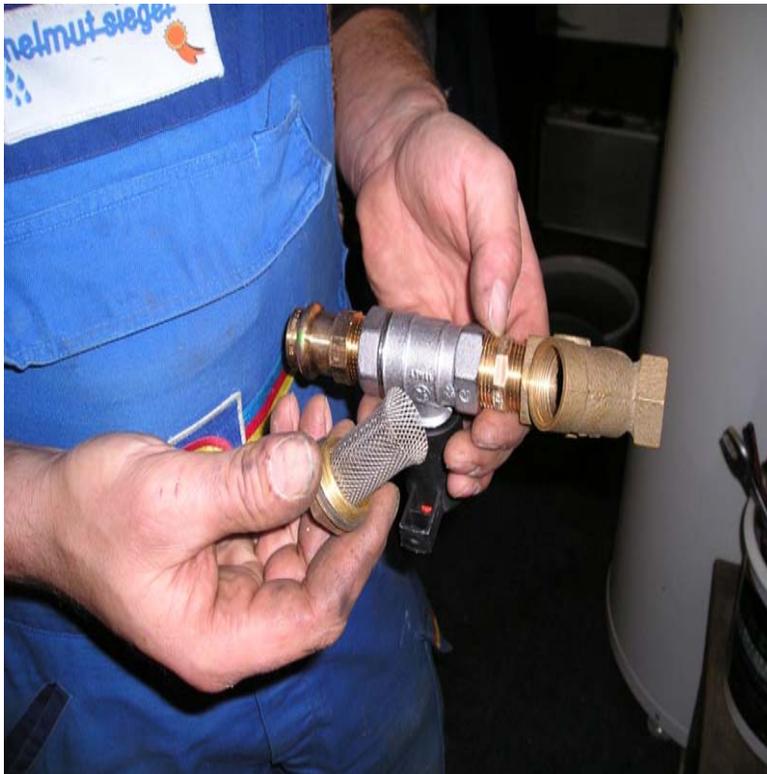
Ein Schmutzfilter wird auch installiert, damit im Heizungswasser vorhandene Schmutzpartikel nicht die Ventile verstopfen

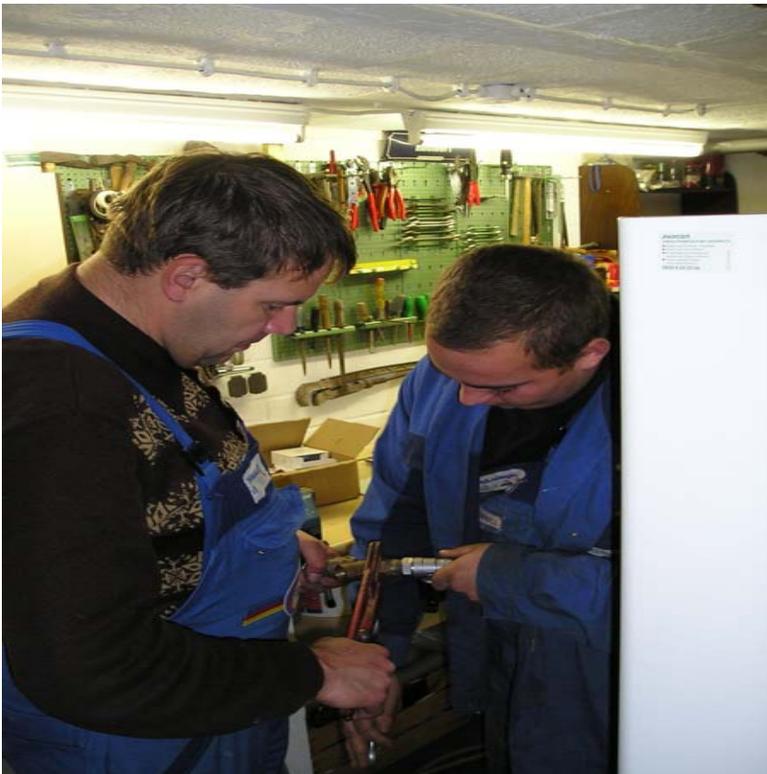
Der Einbau des Schmutzfilters  
wird vorbereitet und durchgeführt

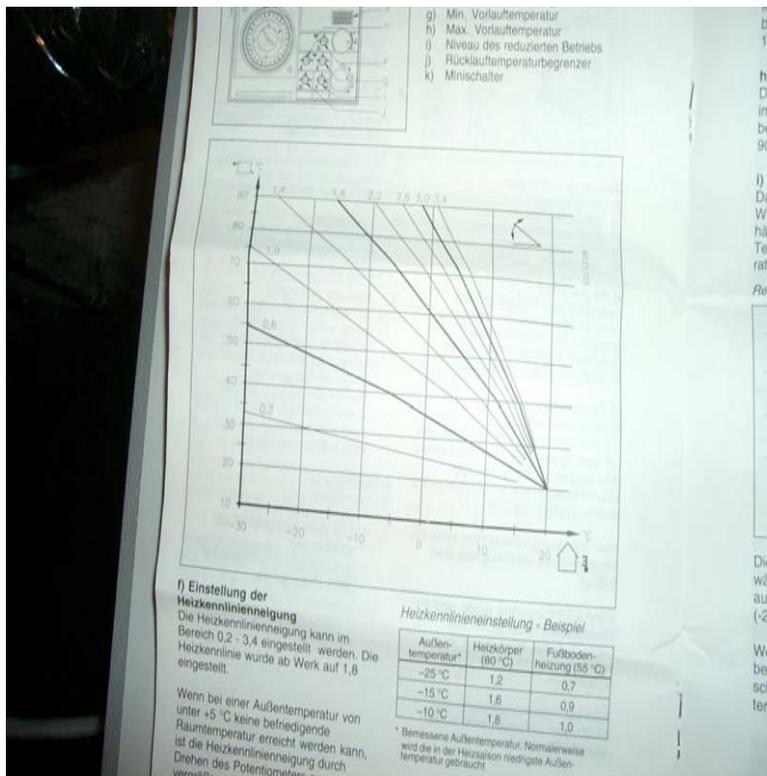
Auch die optimale Heizkurve muss an der Regelung eingestellt werden

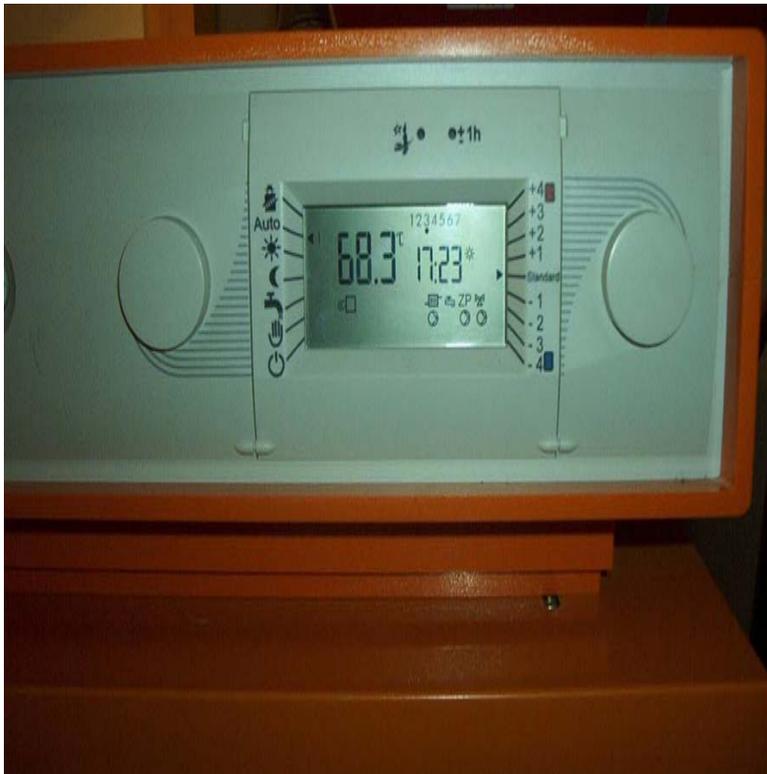
Nun ist die Regelung optimiert

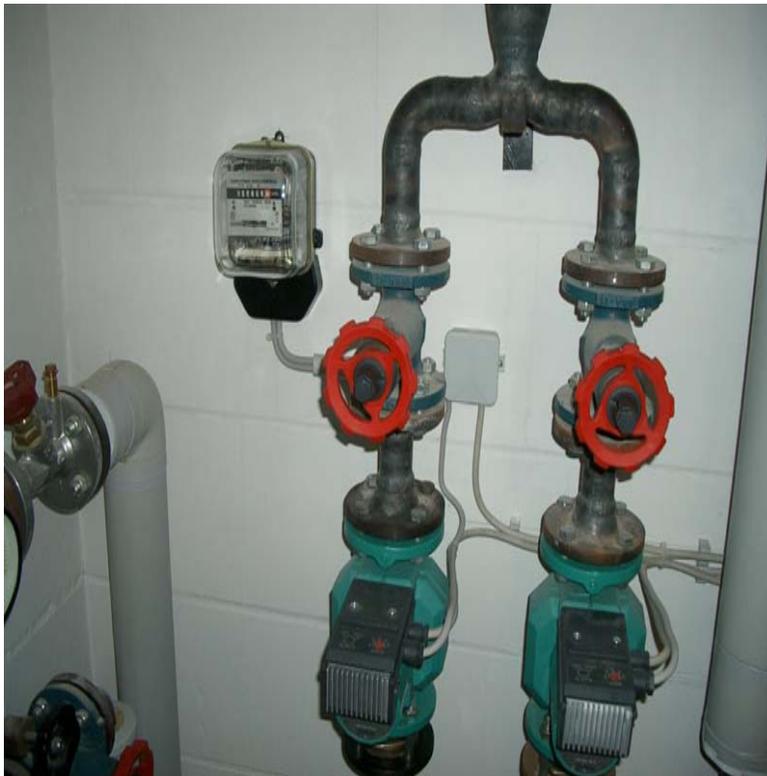
Als letztes die Einstellung der Pumpe:

Hier sind zwei Pumpen parallel geschaltet, die auf die richtige Förderhöhe eingestellt werden müssen

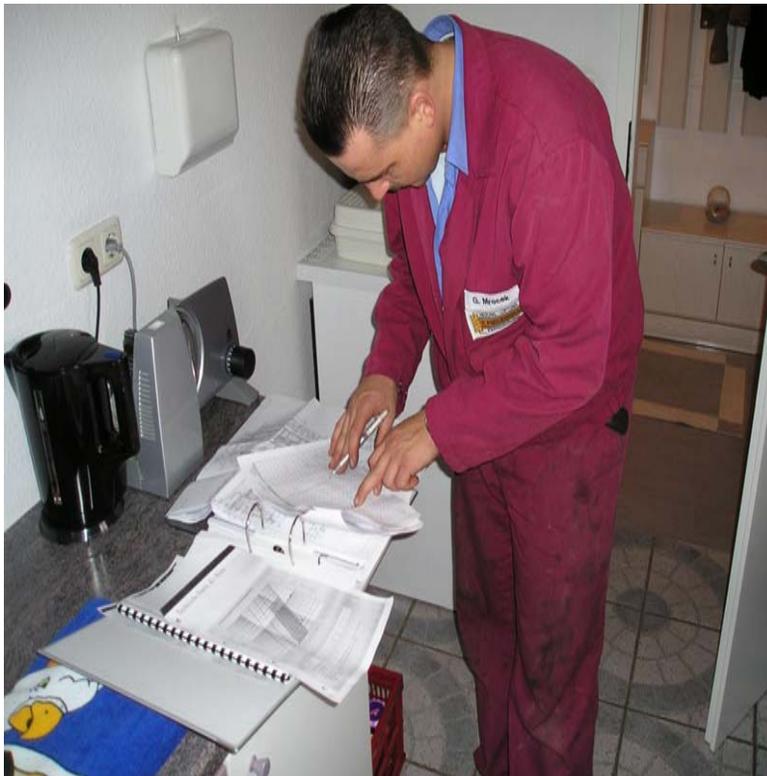
Abschließend werden die Einstellungen in einem Übersichtsblatt dokumentiert, auf dem alle wichtigen Daten zusammengestellt sind  
Die Optimierung ist jetzt abgeschlossen!
